GEMEINDE  
**UZNACH**

Projekt Nr. 1.079.3.009

22. Mai 2023

## **Inventar Kulturgüterschutz**

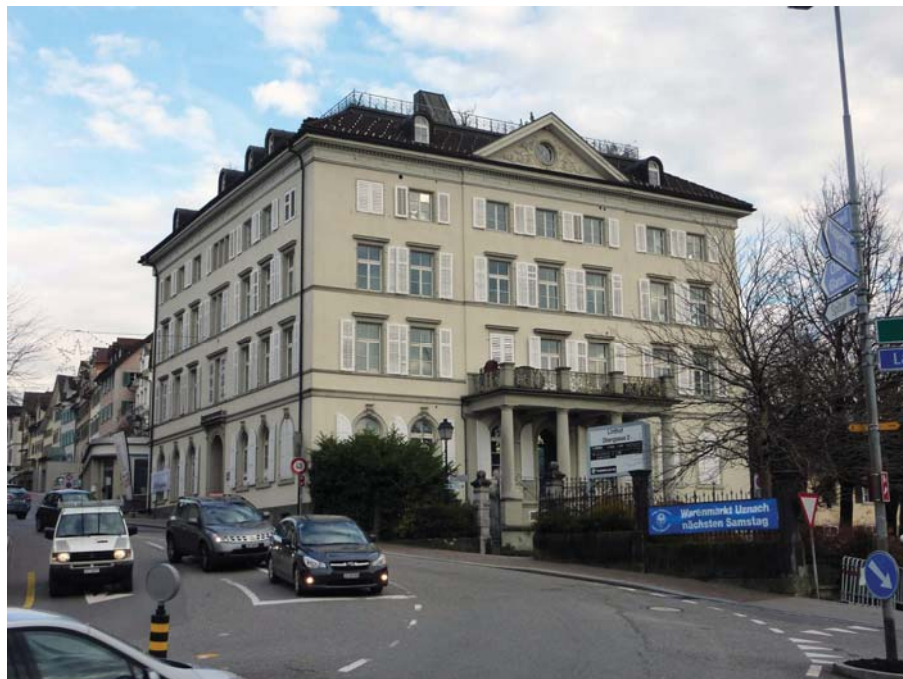
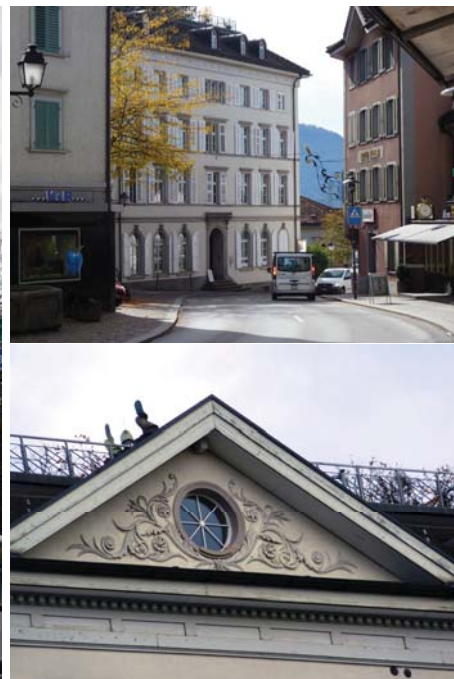
K01

In der Hauptansicht kubisch wirkender, viergeschossiger Bau mit sieben auf sieben Achsen, in Wirklichkeit mit winkelförmigem Grundriss und dreiachsiger Ausbildung der rückwärtigen Fassaden. Spätklassizistische Formensprache.

Mit zunehmender Gebäudehöhe abnehmende Geschosshöhen. Rundbogenfenster im Erdgeschoss, hochstehende Rechteckfenster mit Abwürfen im 1. und 2. Obergeschoss, einfachere Rechteckfenster im 3. Obergeschoss; Klappläden an allen Fenstern. In der Mittelachse der Strassenfront Rundbogenportal mit zurückversetzter Biedermeiertüre. An der Hauptfront gegen Südwesten, über den drei Mittelachsen, ein Dreieckgiebel; im Erdgeschoss vierteliger toskanischer Säulenportikus mit seitlichen Treppenaufgängen; darüber ein Balkon mit gusseisernem Balkongeländer. Verschiedene Zierelemente an der gesamten Fassade und im Bereich der Dachuntersicht. Im Inneren Kreuzgratgewölbe und verschiedene Stukkaturen aus dem 19. Jh.

Erbaut als Hotel und Postgebäude 1834, fertiggestellt 1844; 1860 durch die Gründer der Seidenweberei Schubiger zu einem Wohn- und Geschäftshaus umgewandelt. Verschiedene Umbauten und Renovationen in der 2. Hälfte des 19. und im 20. Jahrhundert, darunter auch Ausbau des Dachgeschosses mit rundbogenförmigen Lukarnen und Dachterrasse mit schmiedeisernem Geländer.

Vorgarten, Gartenportal und gusseiserner Gartenzaun; alter Baumbestand mit Rosskastanien und Ahornbäumen; Rondelle mit Sitzgelegenheiten; erhöhte Lage über verputzter Stützmauer mit Natursteinabdeckung.

Prominente Lage am unteren Eingang des Städtchens; markante Erscheinung zusätzlich betont durch die leicht erhöhte Lage über einer hohen Stützmauer (südliche Schanz des Städtchens, beim ehemaligen Untertor).

Einer der bedeutendsten klassizistischen Bauten im Linthgebiet und eine der grössten profanen, historischen Bauten Uznachs. Viele gut erhaltene Baudetails.

In der äusseren Erscheinung weitgehend original erhalten oder zwischenzeitlich wiederhergestellt.

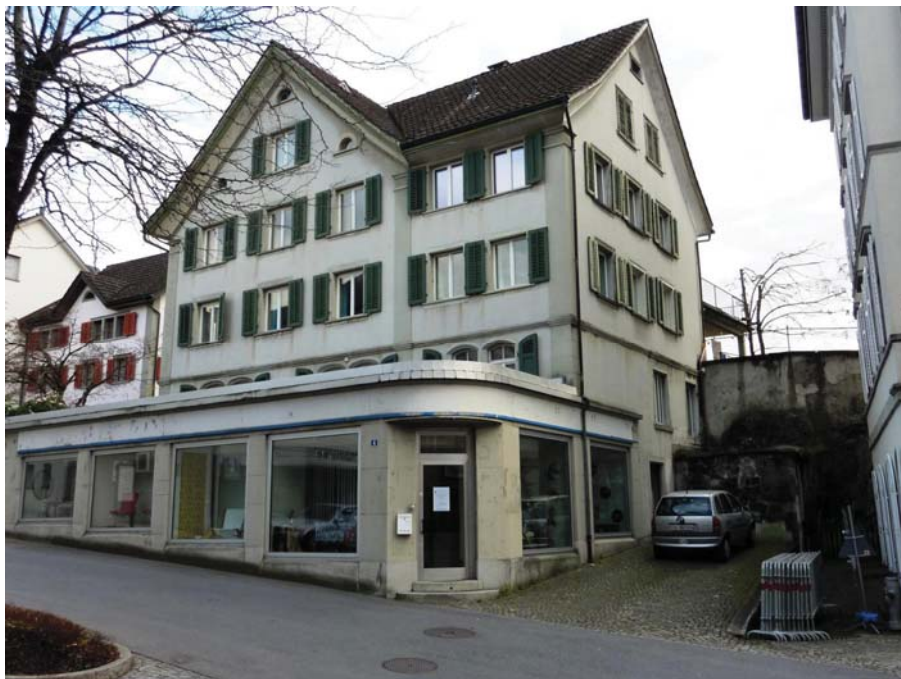
K02

Viergeschossiger, dreiachsiger Giebelbau mit traufständigem, zweiachsigem Anbau gegen Westen. Vor der Hauptfront eingeschossiger Vorbau mit Ladenlokal. Hauszugang über Treppe auf der Ostseite des Hauses.

Rundbogenfenster im 1. Obergeschoss, einfache Rechteckfenster in den übrigen Geschossen; Klappläden an allen Fenstern; im Giebel der Hauptfront kleines Rundbogenfenster mit verziertem Scheitelstein; zwei weitere Bogenfenster im Giebelbereich. Schaufenster des Ladenlokales im Hangverlauf treppenartig angeordnet. Die Hauptfront ist durch Pilaster gegliedert bzw. eingefasst, über der Fensterreihe im 1. OG durchlaufender Rillenfries. Fein gegliederte, verschalte und gemalte Dachuntersicht mit ornamentalem Fries, zur Traufe leicht aufgeschwungenes Dach.

Leicht erhöhte Lage über dem Sustplatz, teilweise anlehnend an die Stadtmauer.

Terrassenartiger Garten auf der alten Stadtmauer, Wege und Treppen in Naturstein, Birnenspalier und verschiedene Sträucher. Schmiedeiserne Umzäunung mit entsprechendem Gartentor. Vorplatz gegen Westen mit Natursteinpflasterung.

Freistehender, klassizistischer Bau mit Umschwung. Überdurchschnittlicher Einzelwert gegenüber der anschliessenden Zeilenbebauung des Städtchens.

Wichtige Lage am Eingang zur Obergasse und am erhöhten Rand des Sustplatzes. Vergleichbare architektonische Merkmale wie beim Linthof (achsiale Anordnung der Fenster, Rundbogenfenster im untersten Hauptgeschoss, einzelne Zierelemente), jedoch in wesentlich einfacherer Ausführung. Fenster nur noch teilweise mit Sprossung. Neuere, in der Grösse zurückhaltende Schleppgaube auf der nordöstlichen Seite des Hauptdaches. Balkonanbau auf der Südseite des Hauses.

Ehemalige Tuchhandlung mit Laden im Untergeschoss und Schneiderei im Obergeschoss; heutiger Vorbau mit Ladenlokal vermutlich wesentlich später entstanden als der Hauptbau; damit verbunden auch Umgestaltung der Vorgarten- und vermutlich auch Eingangssituation sowie der inneren Strukturen des Hauses.

Sanierungsbedarf vorhanden.

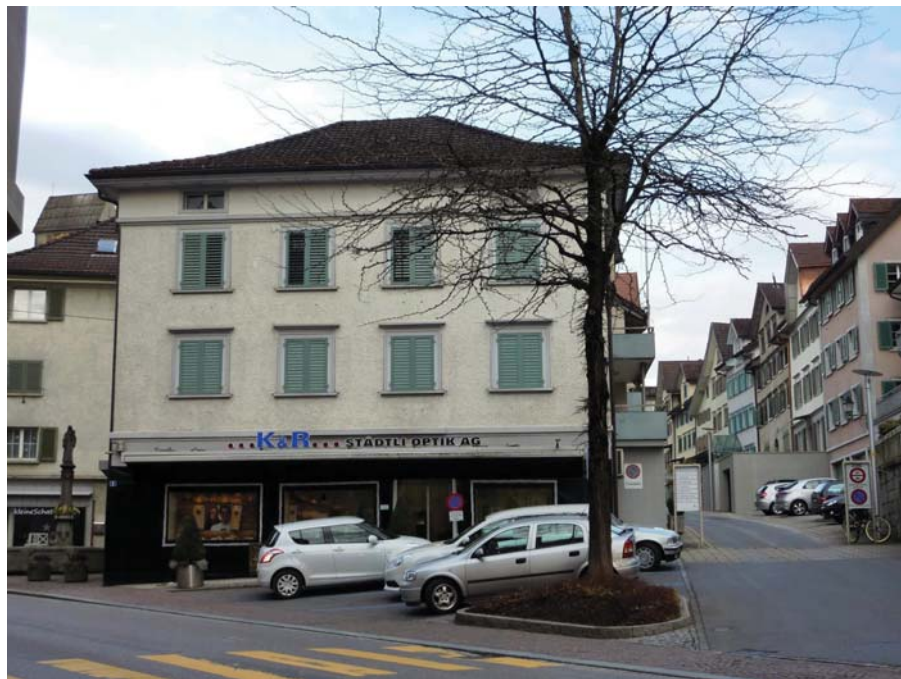
K03

Kubischer, dreigeschossiger Bau mit vier Achsen in der Hauptfront bzw. drei Achsen auf den seitlichen Fronten. Flach geneigtes, leicht aufgeschwungenes Walmdach über einem Dachhalbgeschoss.

Horizontale Gliederung durch durchlaufenden Fries über dem Sockelgeschoss sowie zwischen den beiden Hauptgeschossen und dem Dachgeschoss. Sockelgeschoss mit Ladeneinbau und Schaufensterfront; in den beiden darüberliegenden Geschossen Rechteckfenster mit feinen Fenstergewänden und Abwurfdächli; Klappläden an allen Fenstern. Im Dachgeschoss liegende Einzelfenster über den jeweils äussersten Fensterachsen der Hauptgeschosse. Verschalte und täferartig gegliederte Dachuntersicht.

Vorplatz und Umschwung gepflastert; auf der Nordseite des Hauses steht der untere Stadtbrunnen, ein oktogonaler Brunnen von 1929, mit dem Stadtheiligen Antonius auf der Brunnensäule. Die alte Säule des Vorgängerbrunnens (ein Löwe mit Uznacher Wappenschild in den Pranken) befindet sich im Rathaus.

Einfacher, biedermeierlich klassizistischer Bau, ursprünglich vermutlich freistehend, heute zusammengebaut mit der inneren Zeilenbebauung entlang der Obergasse. Verschiedene ursprüngliche Baudetails noch angedeutet, aber nicht mehr in originaler Ausführung (horizontale Frieze über den Geschossen, Fenstergewände, etc).

Wichtige Lage bei der Verzweigung der Haupt- und der Obergasse, platzbegrenzend am Rand des Sustplatzes.

Schaufensteranordnung ohne Bezug auf die axiale Gliederung des Gesamtbaues, jedoch in zurückhaltender Grösse; wenig passender Balkonanbau auf der Südseite zur Obergasse.

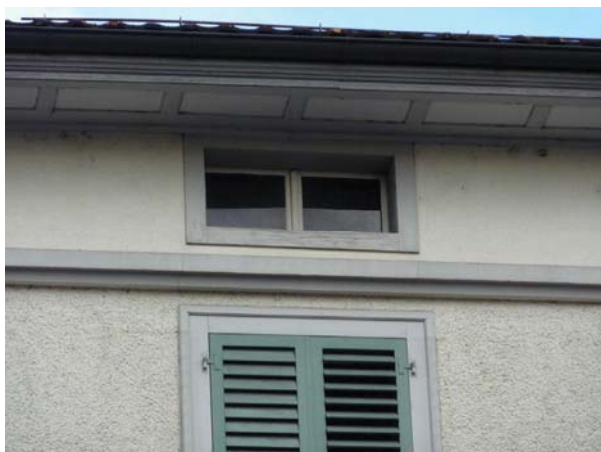
Kniestock und Dachuntersicht

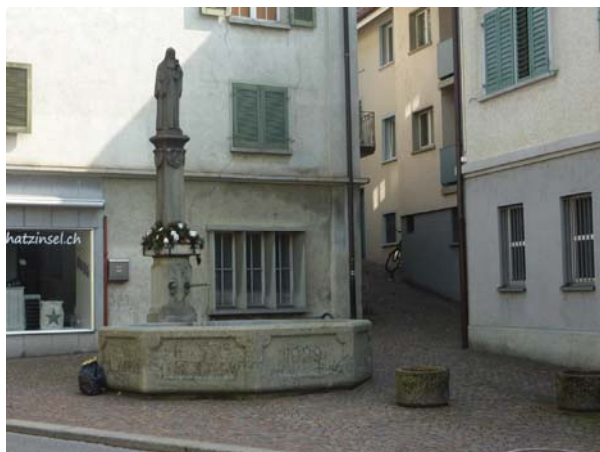
Antoniusbrunnen auf der Nordseite des Hauses

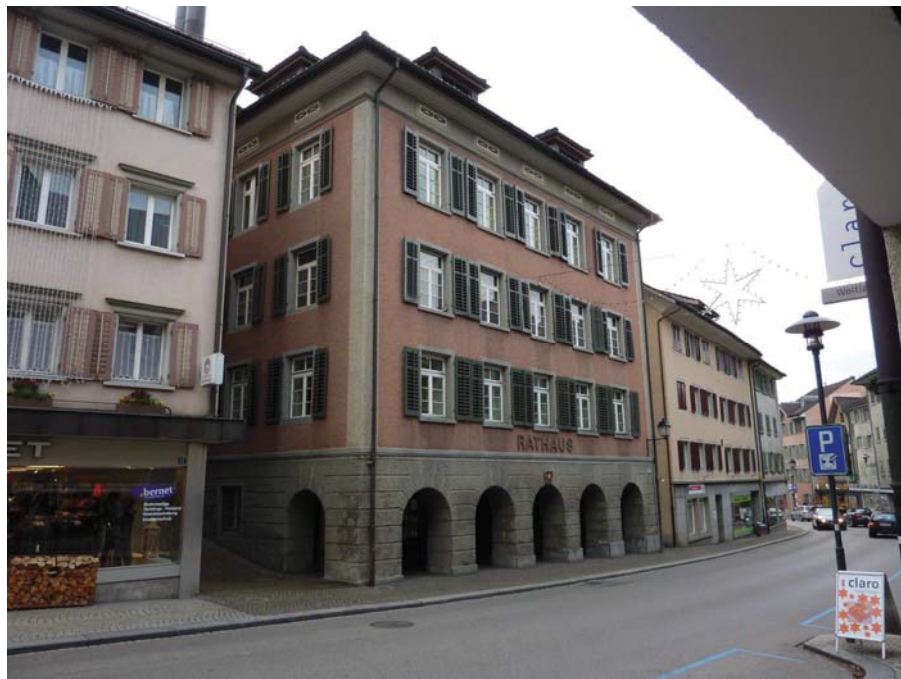
K04

Viergeschossiger Bau über quadratischer Grundfläche mit fünf auf fünf Achsen; freistehend, aber eng eingefügt in die südliche Häuserzeile der Hauptgasse durch das Städtchen. Interne Erschliessung über einen Anbau auf der Rückseite des Hauses. Flach geneigtes, leicht aufgeschwungenes Walmdach über einem Dachhalbgeschoss mit ebenfalls axial angeordneten, liegenden Belichtungsöffnungen; pro Dachseite je 2 symmetrisch angeordnete Dachgauben.

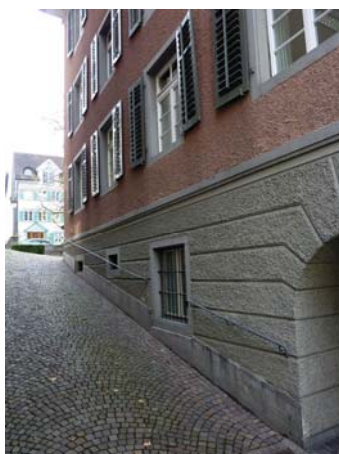
ostseitiger Durchgang zur Obergasse

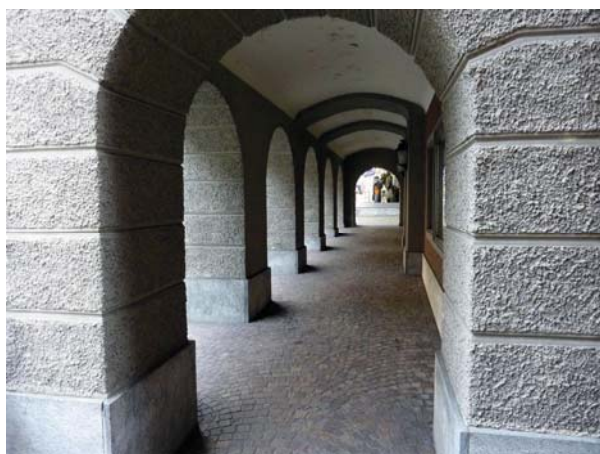
Einheitliche Befensterung mit hohen stehenden Rechteckfenstern und Klappläden; Sockelgeschoss mit Rundbogendurchgang, Sockel auslaufend zur Rückseite, durch Farbwechsel im Verputz betonte Ecklisenen, überführend ins horizontal betonte Dachhalbgeschoss. Über dem mittleren Rundbogenportal ein Wappenstein mit der Jahrzahl 1766.

Erbaut als giebelständiger Bau mit einer offenen Halle im Erdgeschoss (nach einem Plan von Engelhard Widmer); um 1858 aufgestockt und mit Walmdach versehen; 1934 erneuter Umbau mit Umgestaltung des Erdgeschosses; heutige Form mit durchgehender Arkade aus dem Jahre 1983. Im Inneren mehrfach umgebaut.

Arkade an der Hauptgasse

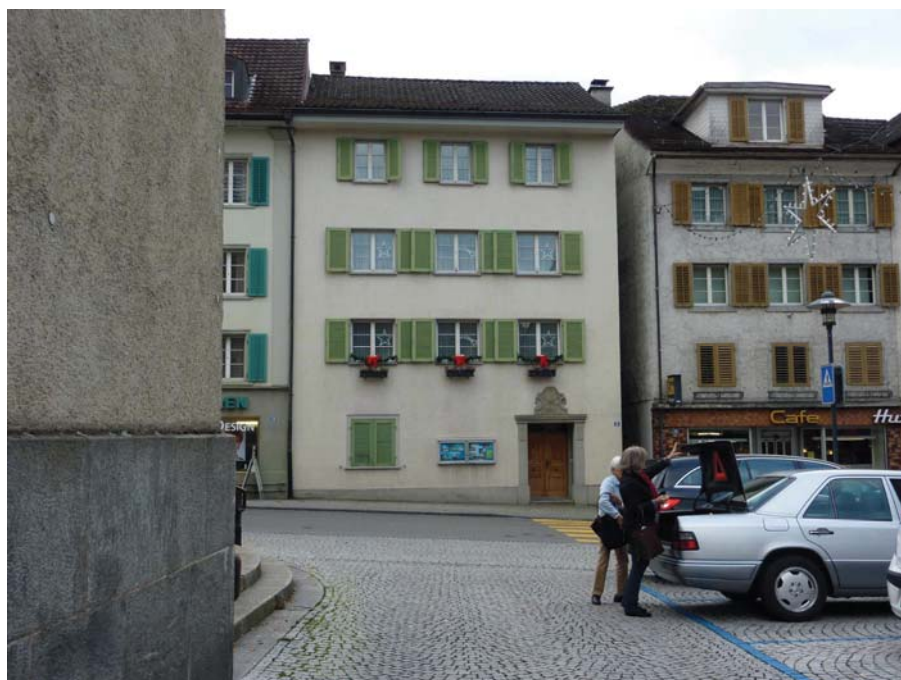
Viergeschossiger, dreiachsiger Bau mit traufständigem Dach; Teil der zusammengebauten südlichen Häuserzeile an der Hauptgasse durch das Städtchen. Markantes Eingangsportal zur Hauptgasse hin, kein eigentliches Sockelgeschoss. Rückseitig kleiner zweigeschossiger Anbau mit Balkon.

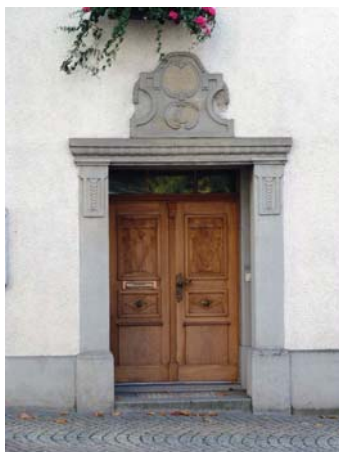
Wertvoll vor allem das klassizistische Eingangsportal.

Klassizistisches Eingangsportal

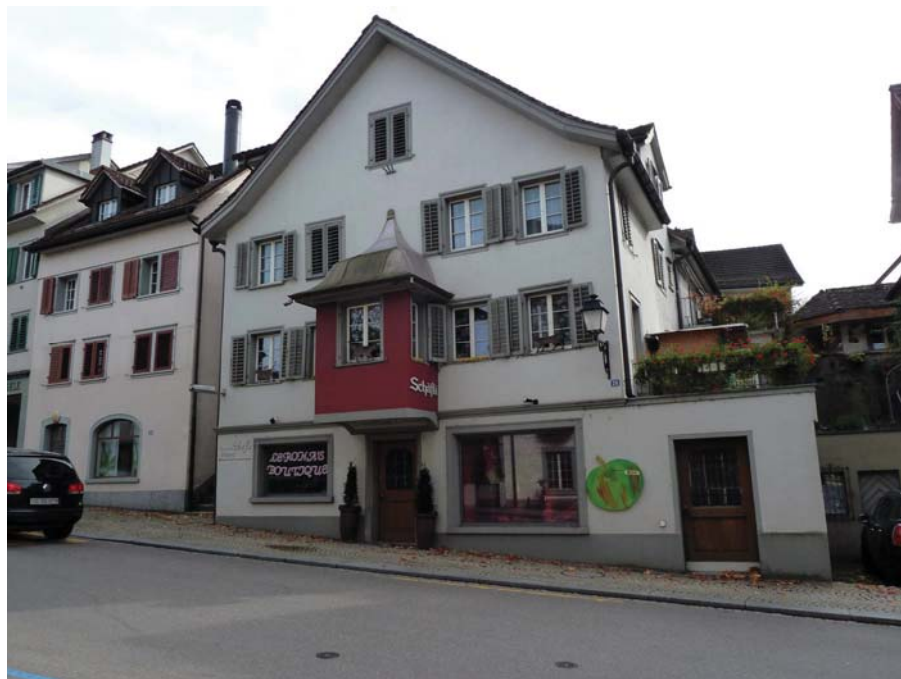
Dreigeschossiges, axial gegliedertes Haus unter einem leicht aufgeschwungenem Giebeldach, Quergiebel gegen Westen, Sockel seitlich über die Fassadenflucht hinaus verlängert, den Hangverlauf aufnehmend. Nach Süden spätere Gebäudeerweiterung, ebenfalls unter Giebeldach mit gleicher Giebelrichtung.

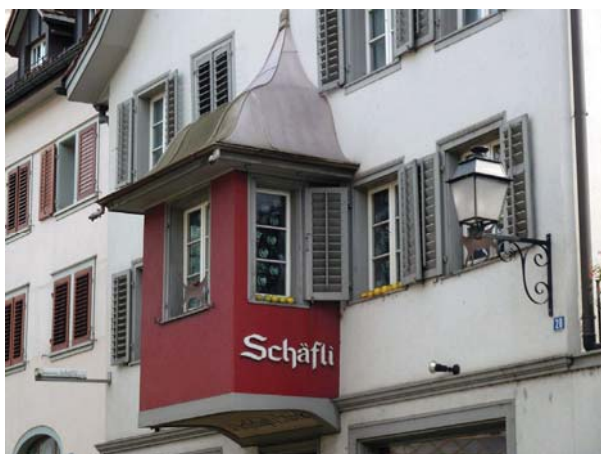
Erker

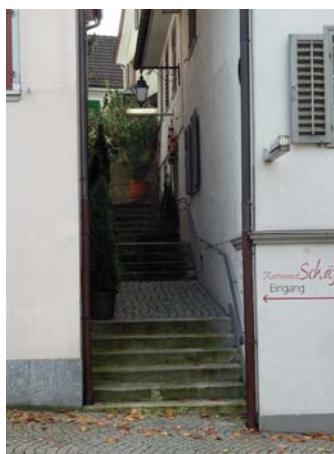
ostseitiger Zugang

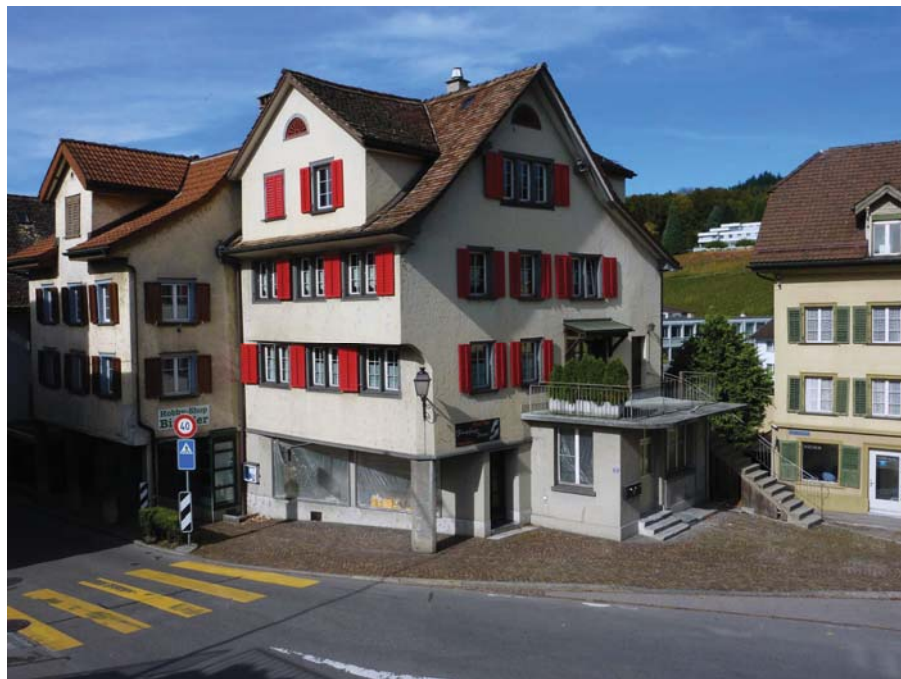
Dreigeschossiger, zur Hauptgasse traufständiger Bau mit Giebelfassade gegen Osten, vermutlich Fachwerkkonstruktion; grosse Quergiebel über der Trauflinie gegen die Hauptgasse und den oberen Stadtgraben, Dach leicht aufgeschwungen bzw. nach Norden aufgeschoben (Hauserweiterung). 2. Obergeschoss zur Hauptgasse hin leicht überkragend. Sockelgeschoss zu Ladengeschoss mit Arkade umgebaut und mit zusätzlichem Anbau gegen Osten erweitert.

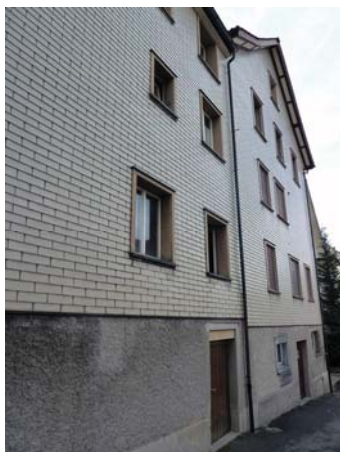
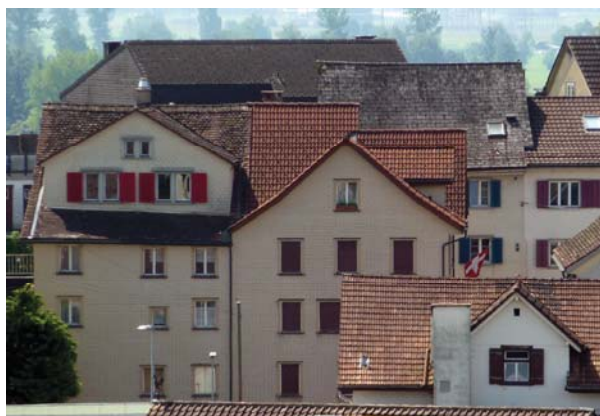
Rückwärtige Fassade durch Renovation etwas verunstaltet.

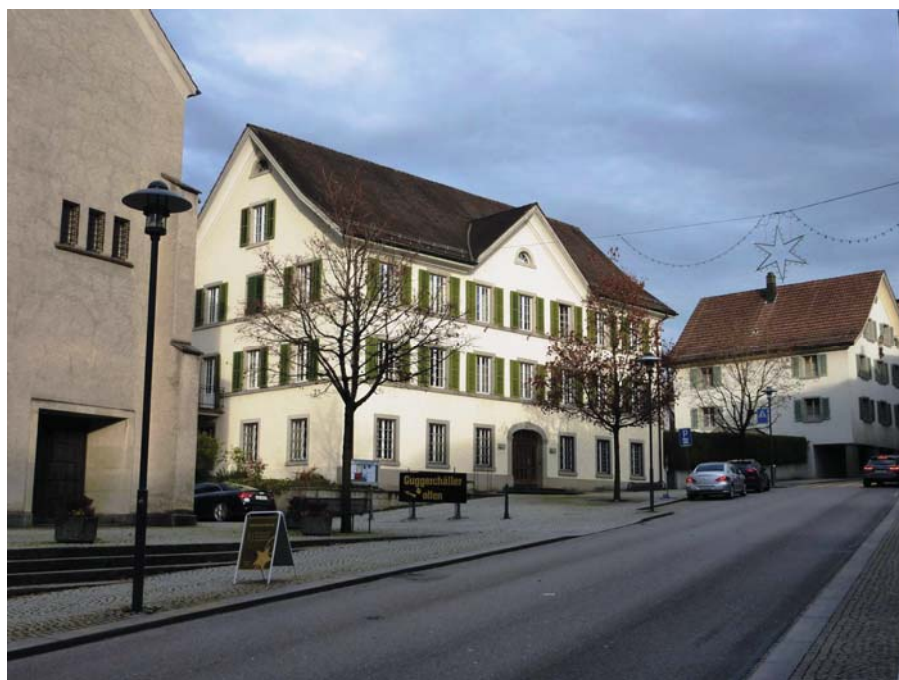
Dreigeschossiges, gemauertes, traufständiges Gebäude mit sieben Fensterachsen an der Hauptfront; Dreiecksgiebel über den mittleren drei Fensterachsen der Hauptfront, zentral angeordneter Haupteingang. Sockelgeschoss leicht überhöht. An der Rückfront axiale Symmetrie aufgelöst, zwei kleine, zurückhaltende Balkonanbauten gegen Westen und Norden sowie ein zusätzlicher Eingang auf der Nordseite, neuere Schleppgaube.

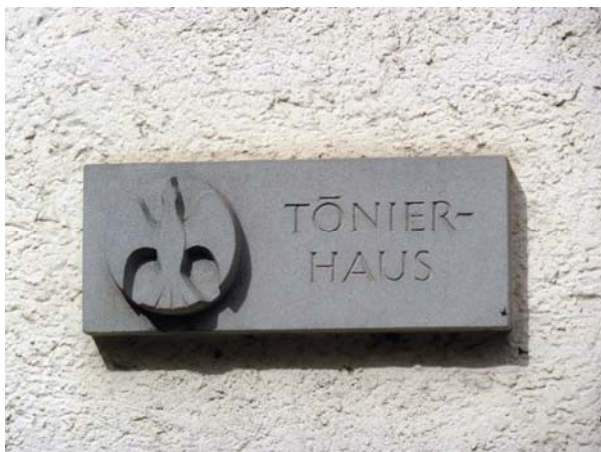
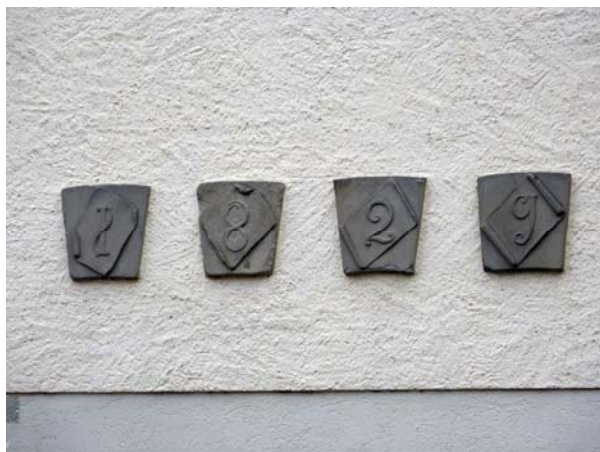
Durch den Umbau von 1952 in vielen Details verändert, die bauliche Vergangenheit ist aber in der Gesamterscheinung nach wie vor erkennbar.

Schlusssteine der ehemaligen Erdgeschossportale

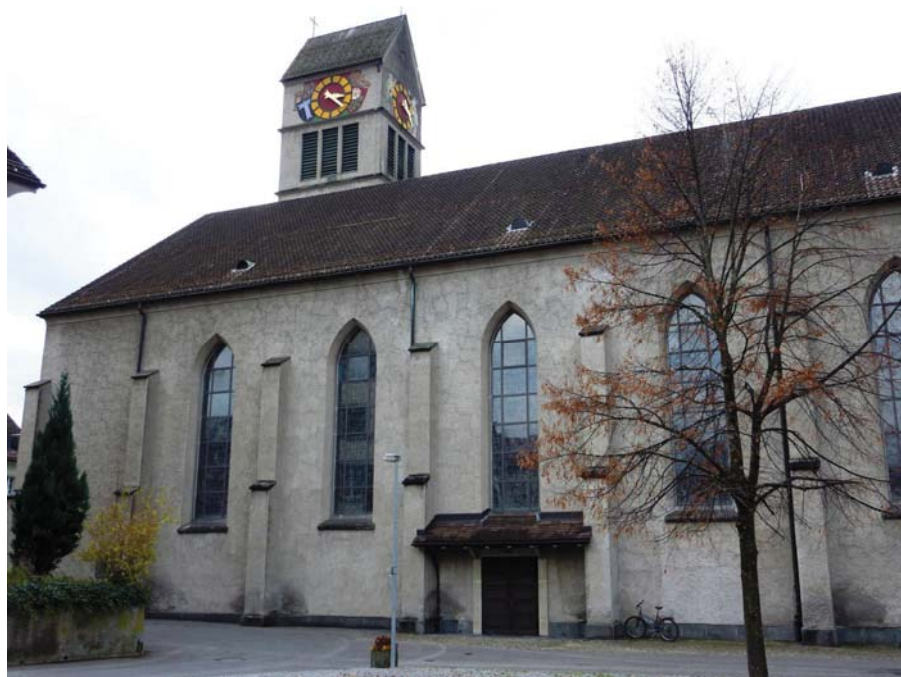
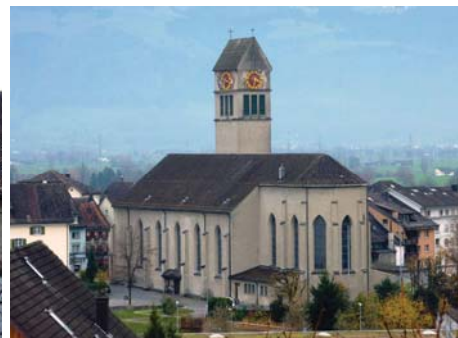
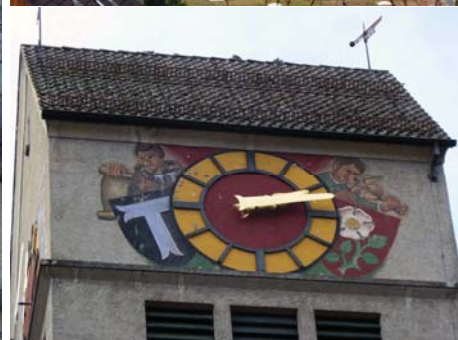
Quer zu den Häuserzeilen des Städtchens von Süden nach Norden ausgerichteter Kirchenbau unter einem Satteldach, siebenachsiges Schiff und eingerückter Chor mit entsprechend abgewalmtem Dach; an der südwestlichen Ecke des Schiffes ein im Grundriss quadratischer Turm mit längs zum Schiff stehenden Satteldach (Käsbissen), Gebäudeecken und Fassaden mit gekappten Strebe Pfeilern, Schiff und Chor mit spitzbogigen Fenstern ausgestattet; in der Südfassade zurückversetzter Haupteingang mit monumentalem Gewände; darüber ein grosses, in Stein gehauenes Bildwerk des Erzengels Michael (von Josef Büsser).

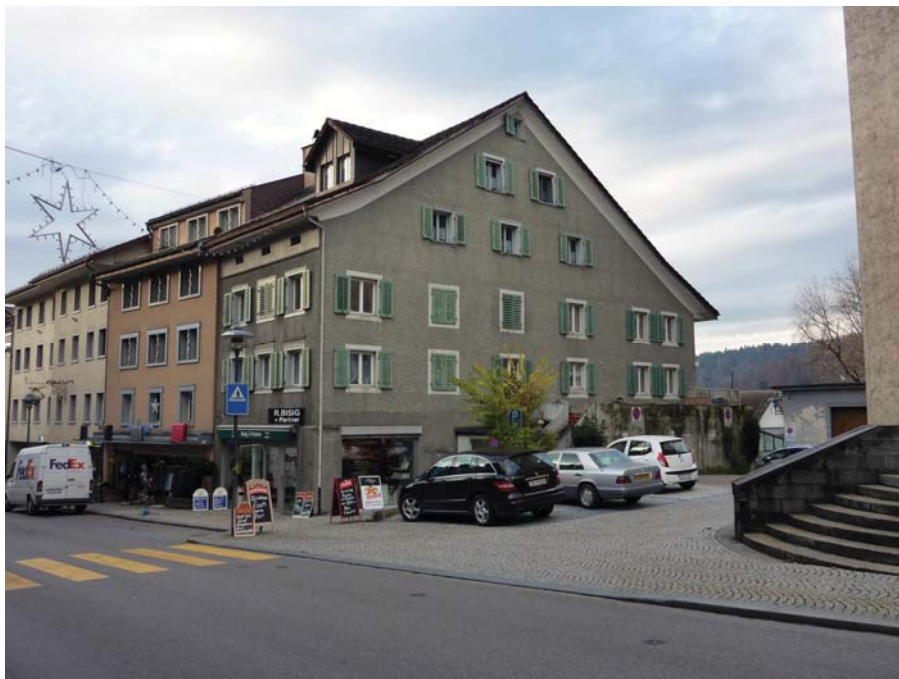
Dreigeschossiger Bau, schmale Fassadenseite zur Hauptgasse hin, dreiachsig unter traufständigem Dach; seitliche Fassade nach Osten (zur Kirche hin) weit öffnend, ausladendes Giebeldach mit zusätzlichen zwei Dachgeschossen. Einzelne Giebellukarne zur Hauptgasse hin, auf der Rückseite des Hauses verschiedene An- und Aufbauten.

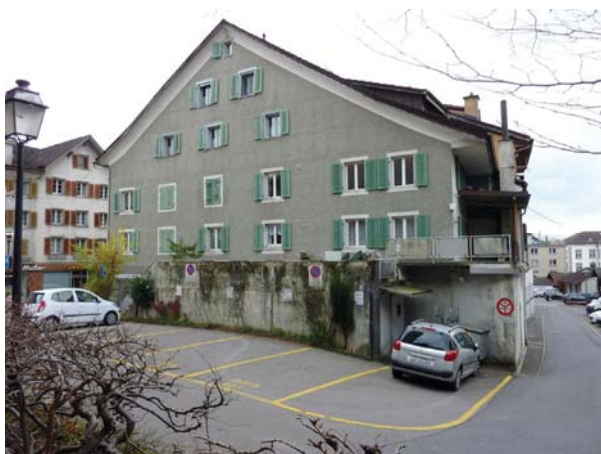
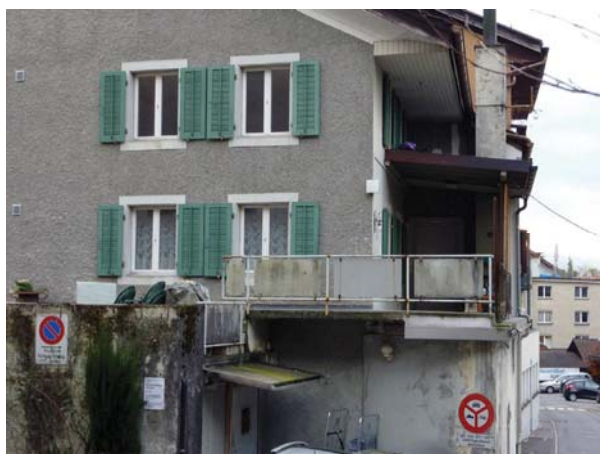
Vereinzelte historische und ortstypische Elemente vorhanden, die unbedingt erhalten oder bei einer Sanierungslösung berücksichtigt werden sollten (Stellung der Baute, axiale Fensteranordnung, Klappläden); im übrigen auch Spielraum für neue / bessere Lösungen vorhanden.

Sanierungsbedarf vorhanden.

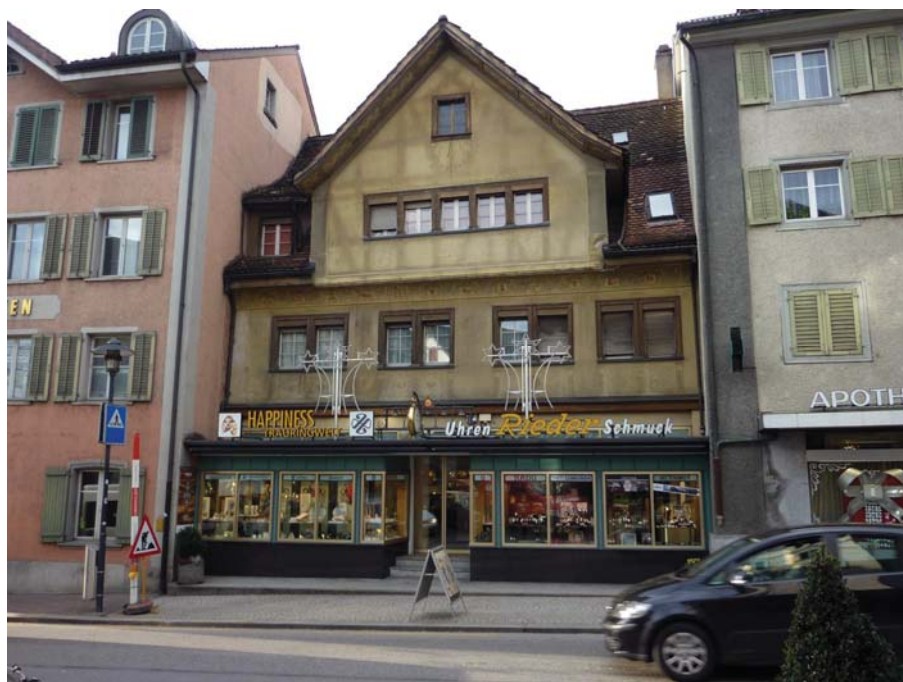
Zweigeschossiger, grundsätzlich traufständiger Bau mit grossem, öffnendem Quergiebel zur Hauptgasse hin, verschiedene Anbauten auf der Rückseite des Hauses. Teil einer Häuserzeile, jedoch leicht zurückversetzt gegenüber den links und rechts angeordneten Bauten. Im Erdgeschoss zur Hauptgasse hin, auf die Fassadenflucht der Nachbarbauten vorspringendes Ladengeschäft mit zentral angeordnetem Eingang.

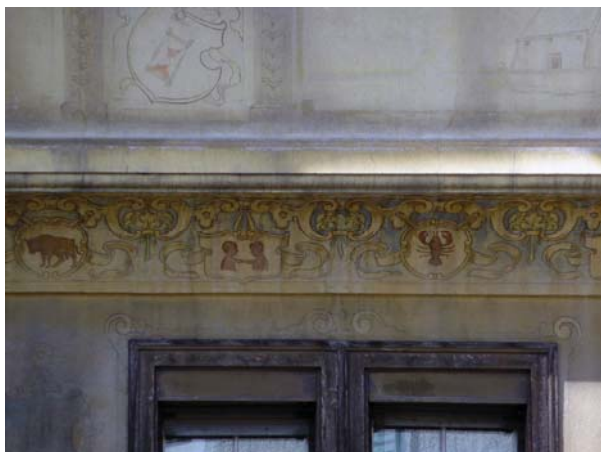
Grosser Sanierungsbedarf.

Malereien Hauptfassade

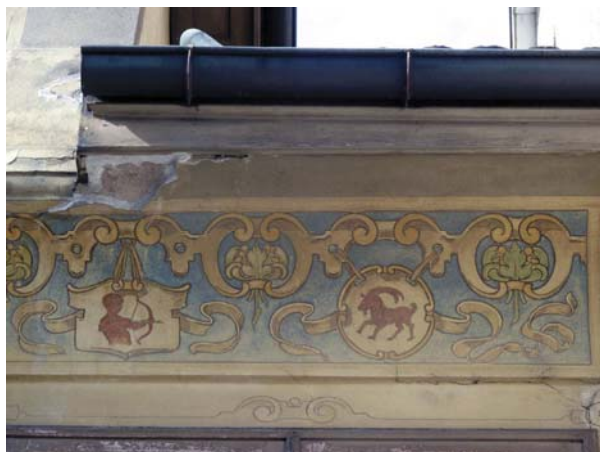
Detail Traufhohlkehle Hauptfassade

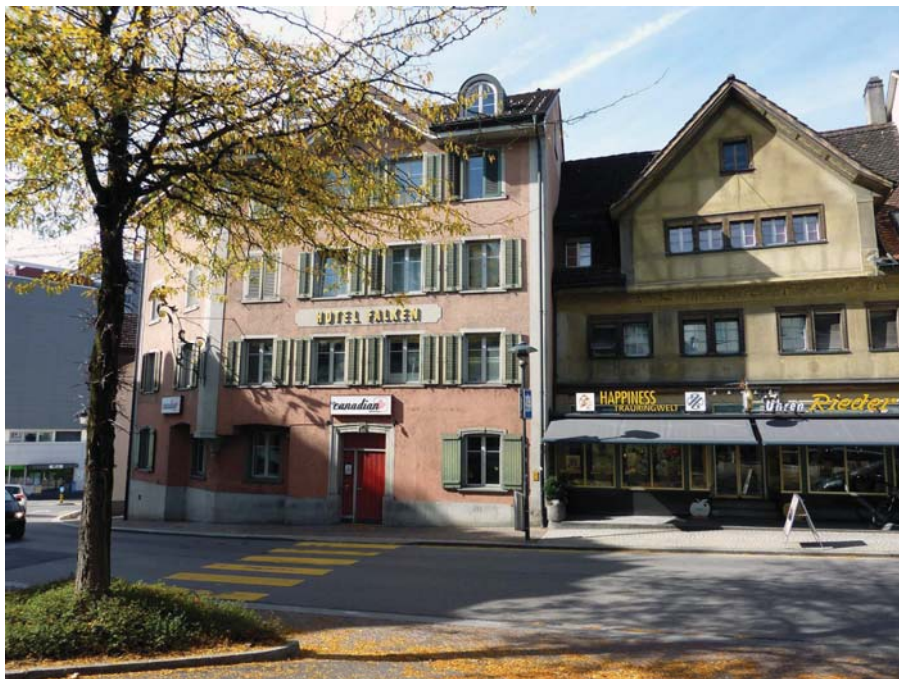
Viergeschossiger, im Strassenverlauf abgewinkelter Bau unter einem teilweise abgewalmten Dach, Traufe der Hauptfront durch ein Giebelndreieck unterbrochen, auf den seitlich und rückwärtigen Fassaden durchlaufende Giebelaufbauten jüngerer Datums. Im Dachbereich der Hauptfront zusätzlich neuere, rundbogenförmige Dachaufbauten (analog dem gegenüberliegenden Linthof). Unterstes Haus der westlichen Häuserzeile des Städtchens, deshalb nur einseitig zusammengebaut. Haupteingang zur Hauptgasse hin, Haupteinschliessung jedoch über Erschliessungstrakt auf der Rückseite.

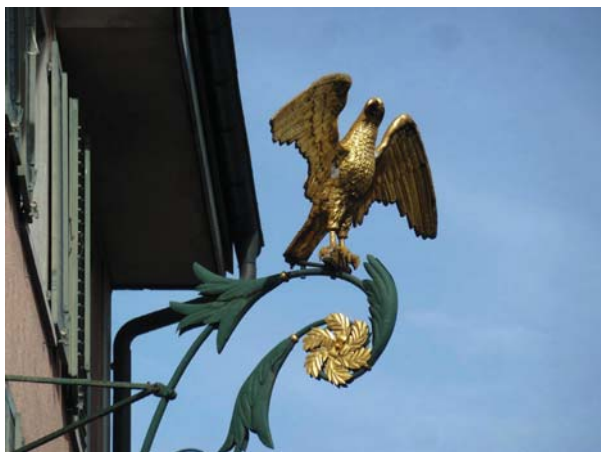
Empirewirtshausschild

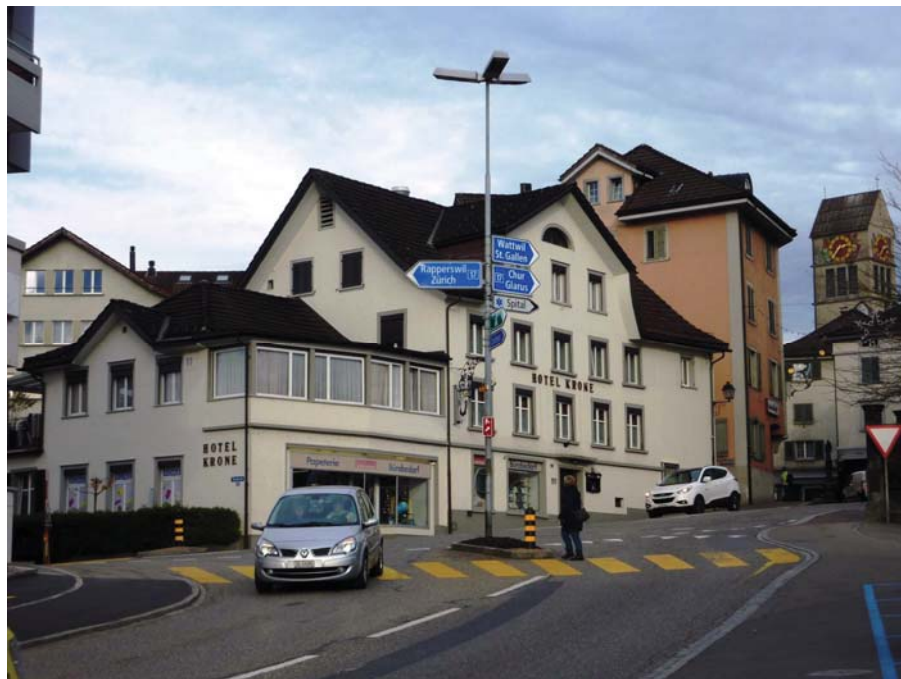
Zweigeschossiger, grundsätzlich traufständiger Bau mit grossem, geschwungenem Quergiebel auf der Hauptfront, zusätzlich ein den Hangverlauf aufnehmendes Sockelgeschoss; verschiedene Anbauten gegen Osten, Westen und Norden, am markantesten der zweistöckige, mehrmals veränderte Anbau gegen Westen unter einem angedeuteten Walmdach. Auf der Rückseite des Hauses verschiedene neuere An- und Aufbauten.

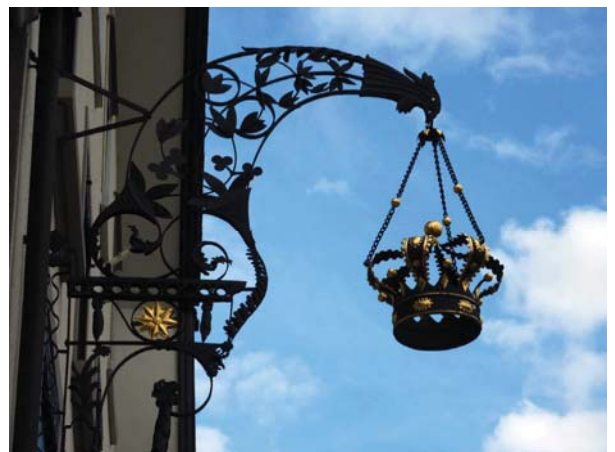
Empirewirthshausschild

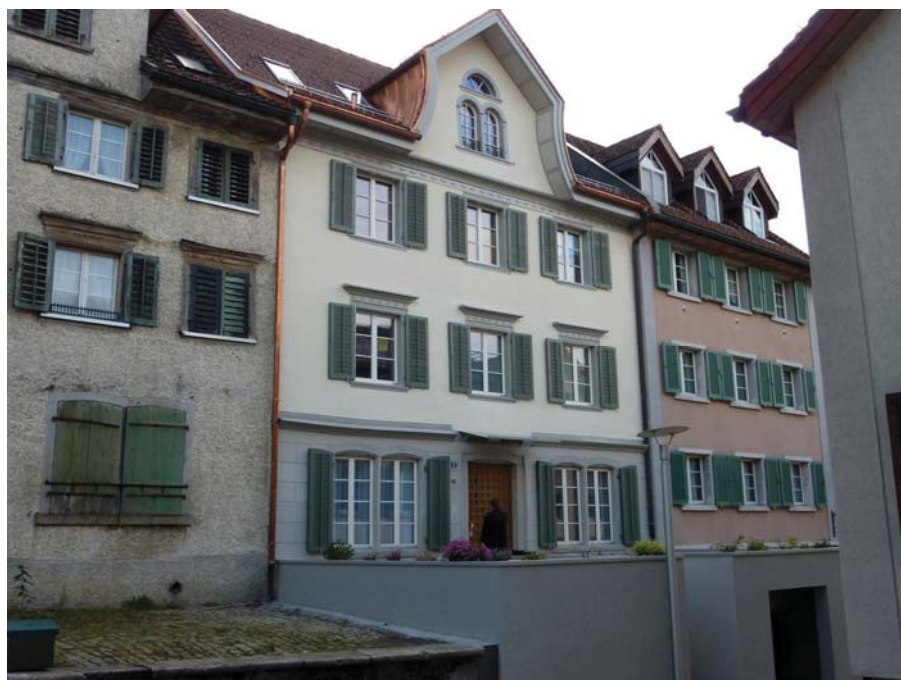
Dreigeschossiger, traufständiger Bau in einer geschlossenen Häuserzeile; geschwungener Quergiebel zur Obergasse hin, axial darunter liegend der zentral angeordnete Hauseingang; auf der Südseite neu gestaltetes Fassadenbild mit gestuften Vorbauten (Umbau 2014), über die Traufe des Daches vorspringende Fassade.

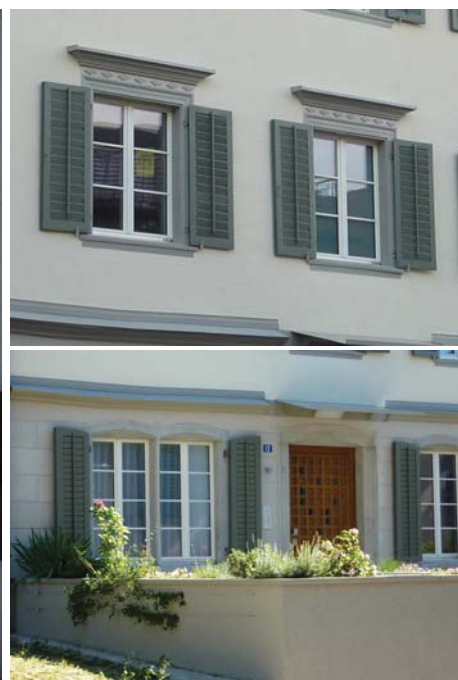
Obergasse 12

Zur Hauptgasse hin historische Befensterung mit Stichbogenfenstern im Erdgeschoss, Rechteckfenstern in den beiden Obergeschossen sowie Rundbogenfenster im Quergiebel, Sprossung, Klappläden, steinerne Fenstergewände, im 1. OG mit Abwürfen und Zierfries; über dem 2. OG durchlaufender Zierfries; Quergiebel täferartig verschalt; Erdgeschoss mit offenem Natursteinmauerwerk. Südseitige Fassade schlicht in Glas und Holz, ohne zusätzliche 'Zierelemente', feingliedrige Balkongeländer.

Erhöht über der Obergasse auf einem ursprünglich gemauerten Vorgarten stehend; dieser weist heute eine Sockelnutzung auf.

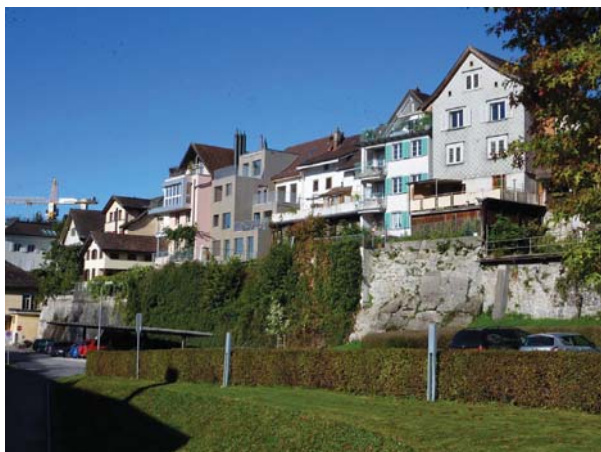
Südseitige An- bzw. Vorbauten in moderner, aber in sich konsequenter Formensprache, heutige Wohnbedürfnisse widerspiegelnd; in Material und Gliederung jedoch wesentlich zurückhaltender gelöst als beispielsweise bei der Nachbarbaute auf der Westseite.

südseitige Ansicht Häuserreihe Obergasse mit Stadtmauer

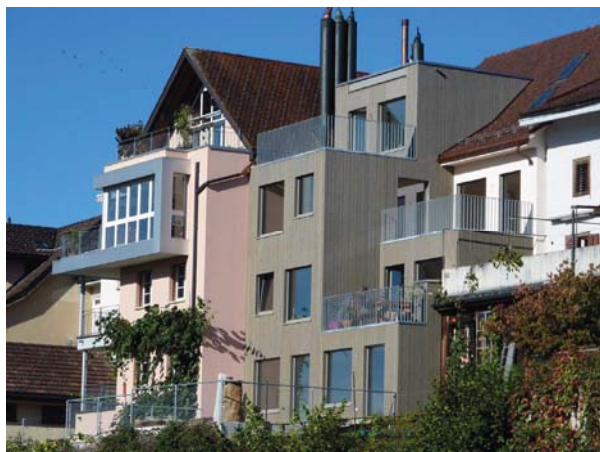
Südostansicht

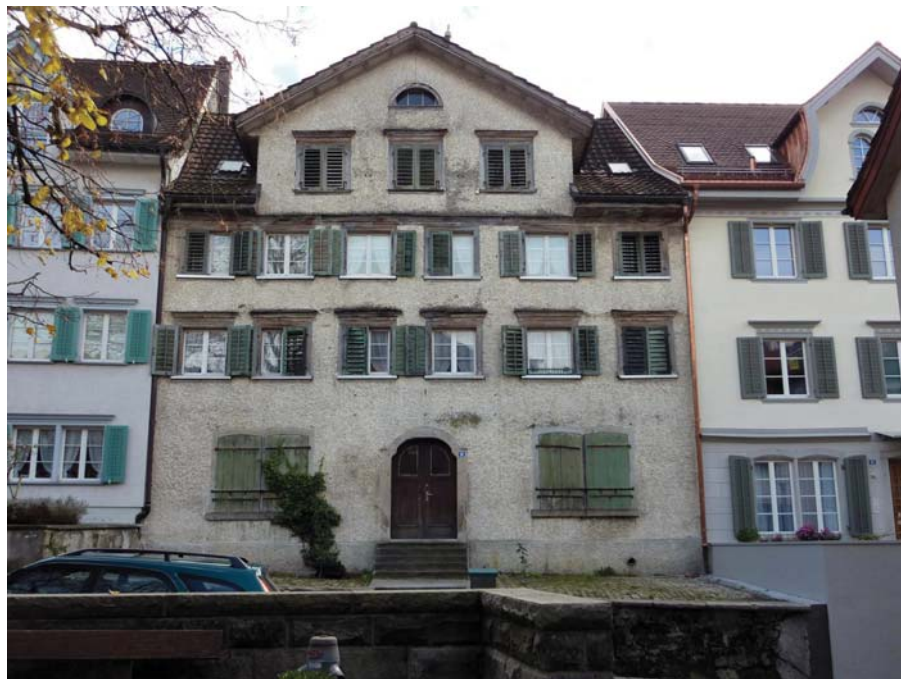
Dreigeschossiger, traufständiger Bau in einer geschlossenen Häuserzeile; breiter Quergiebel zur Obergasse hin, axial darunter liegend der zentral angeordnete Hauseingang in Form eines Rundbogenportals, überhöhtes Sockelgeschoss; auf der Südseite eingeschossiger Vorbau mit darauf liegender Terrasse, das südseitige Dach in der Mitte geteilt und die eine Hälfte etwas aufgeschoben.

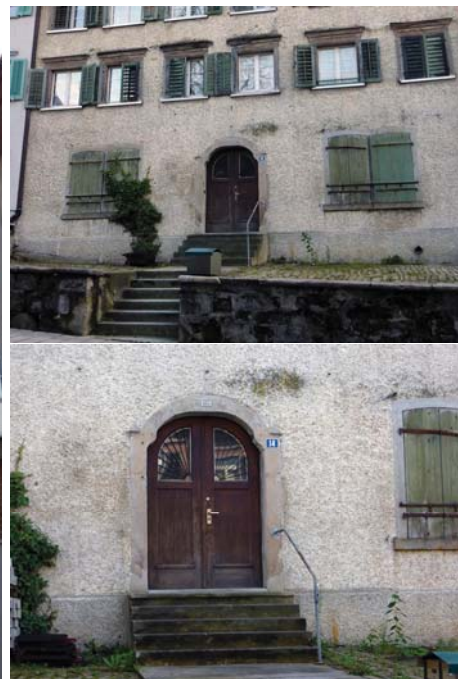
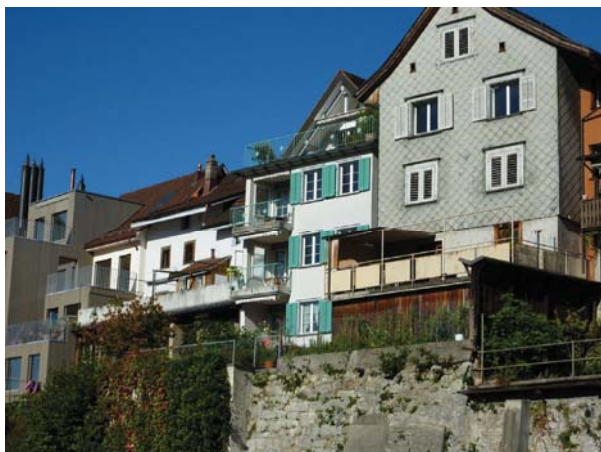
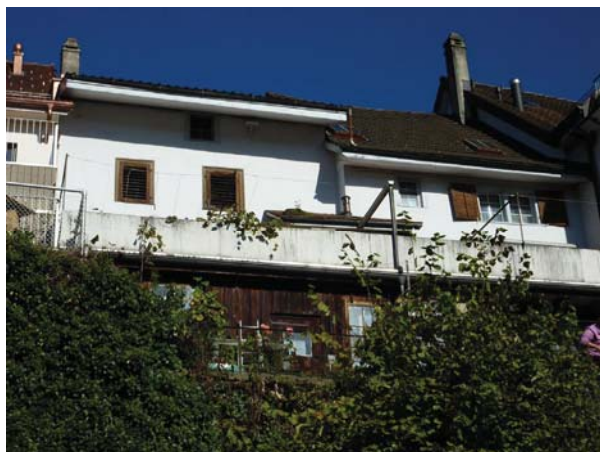
Obergasse 14

Zur Hauptgasse hin historische Befensterung mit Stichbogenfenstern im Erdgeschoss, Rechteckfenstern in den beiden Obergeschossen sowie im Quergiebel, Sprossung, Klappläden, profilierte Fenstergewände in Holz; über dem 2. OG durchlaufender Rillenfries; Quergiebel täferartig verschalt; Eingangsportal mit steinernem, leicht verziertem Gewände. Südseitige Fassade mit wenigen, einfachen Rechteckfenstern; Vorbau schopffartig verkleidet mit Holzleistenschirm; eterniertes Terrassengeländer.

Erhöht über der Obergasse auf einem gemauerten Vorgarten stehend, mit Pflasterung und Natursteinmauer.

Schöne und authentisch erhaltene Baudetails, Sanierungsbedarf vorhanden.

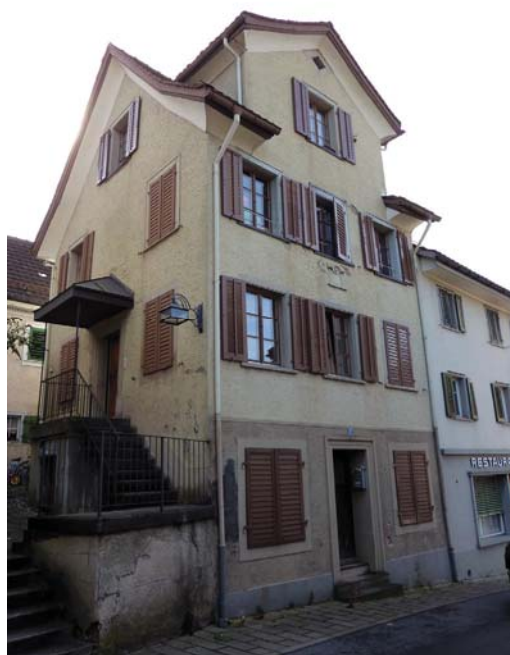
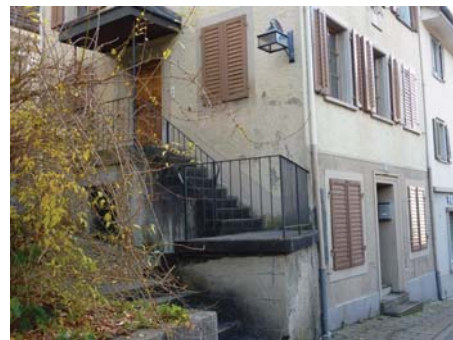
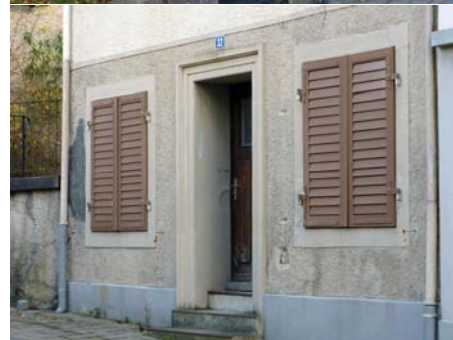
Obergasse 32

Traufständig zur Obergasse hin stehendes, schmales dreigeschossiges Haus unter steilem, leicht aufgeschwungenem Dach; grosszügiger, ebenfalls leicht aufgeschwungener Quergiebel zur Gasse; streng axiale Fensteranordnung; Hauszugang im 1. OG über eine Treppe auf der Nordostseite des Hauses.

Grosszügige Rechteckfenster mit Sprossung und Klappläden in allen Geschossen, steinerne Fenstergewände; im Quergiebel kleine rhomboidförmige Lüftungsöffnung, verschalte und gemalte Hohlkehlen, Sockelgeschoss in der Materialisierung von den übrigen Geschossen etwas abgehoben, mit separatem Eingang direkt aber der Gasse; fein gegliederte Türgewände; zwischen 1. und 2. Obergeschoss in der Hauptfassade eingelassene, unbeschriftete Steinplatte mit Empireformen; schöne Biedermeiertüre beim nordöstlichen Hauseingang.

Mit der Hauptfassade direkt an der Obergasse liegend, ohne Vorgarten oder Vorplatz zur Gasse; leicht überhöht wirkend durch die seitliche Zugangssituation, vermutlich teilweise anlehnend an die Stadtmauer.

Schön erhaltene Baudetails, Sanierungsbedarf vorhanden.

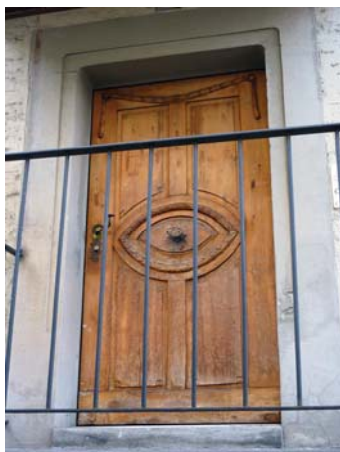
Biedermeiertüre Hauseingang Ost

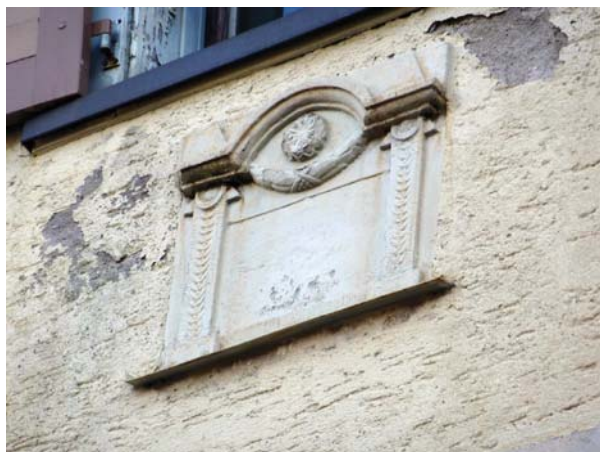
Steinplatte Hauptfassade

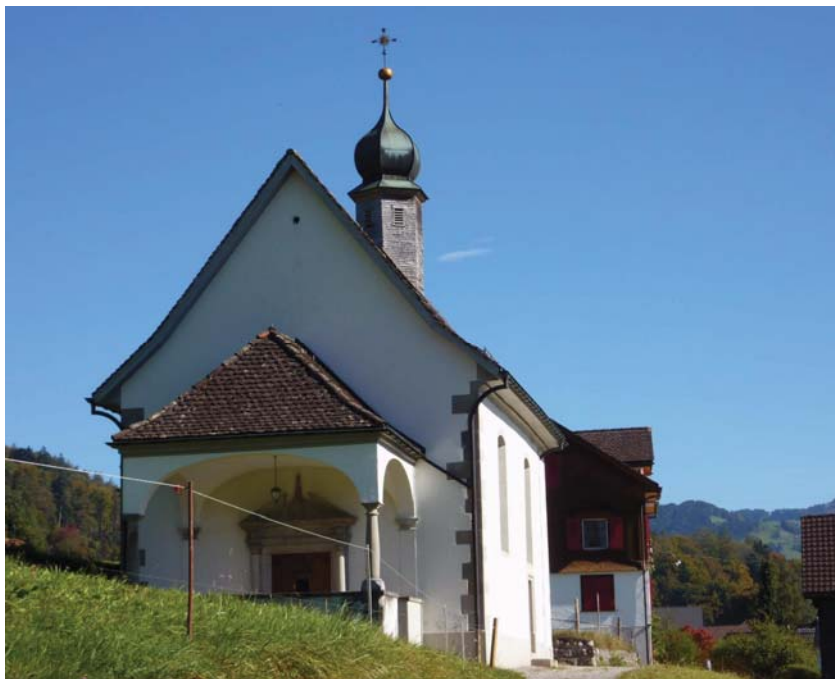
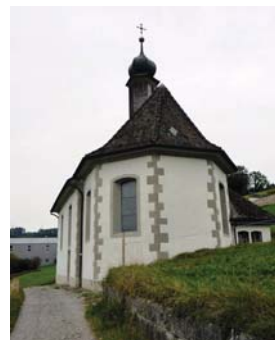
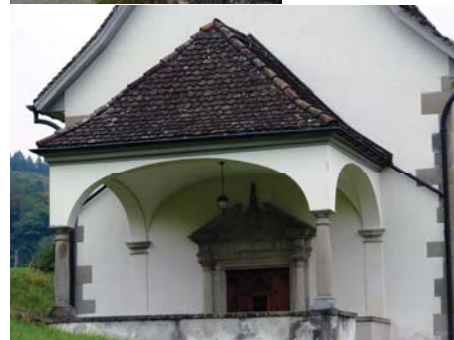
Zierliche, nach Osten ausgerichtete Kapelle unter einem steilen Satteldach; kleiner, sechsseitiger Turm (Dachreiter) mit zwiebelförmigem Dach; zweiachsiges Schiff und polygonaler, leicht eingerückter Chor; nach Westen ein durch ein Walmdach mit Korbbogen geschützter Vorplatz; auf der Nordseite angebaute Sakristei.

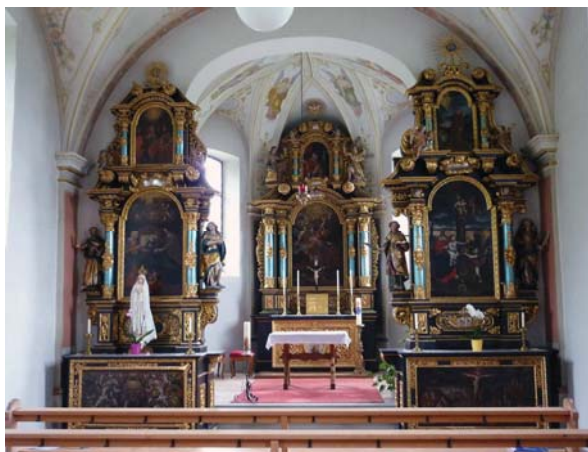
Altarraum

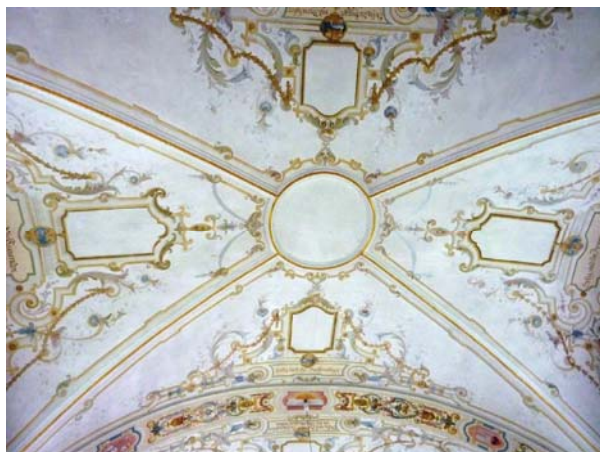
Kreuzgewölbe im Schiff
