GEMEINDE  
**UZNACH**

Projekt Nr. 1.079.3.009

22. Mai 2023

## **Inventar Kulturgüterschutz**

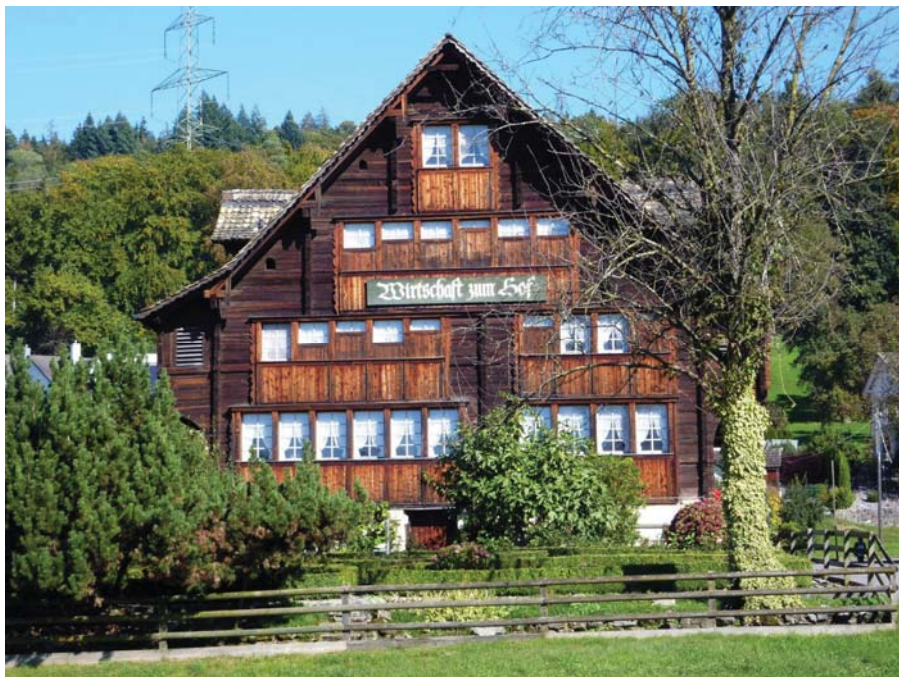
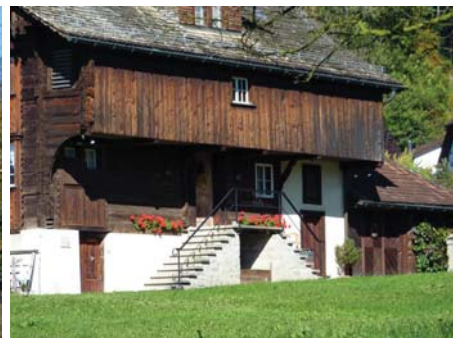
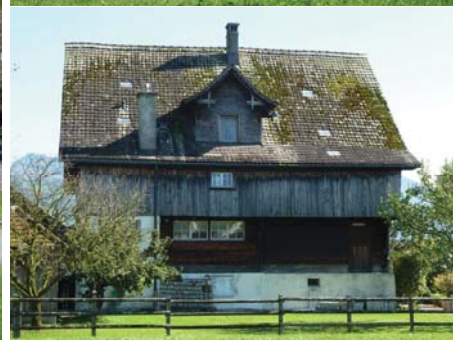
Giebelständiger, gestrickter Holzbau unter steilem, leicht aufgeschwungenem Satteldach; zwei Vollgeschosse über einem Sockelgeschoss, ein Dachgeschoss sowie eine Dachkammer; nach Osten und Westen je eine mittig angeordnete Giebellukarne, seitliche Lauben im 2. Obergeschoss; Hauseingang von Osten über seitlich angeordnete, doppelläufige Natursteintreppe; nach Norden eingeschossiger Anbau unter steilem Walmdach. Kleines Gartenhaus mit Walmdach.

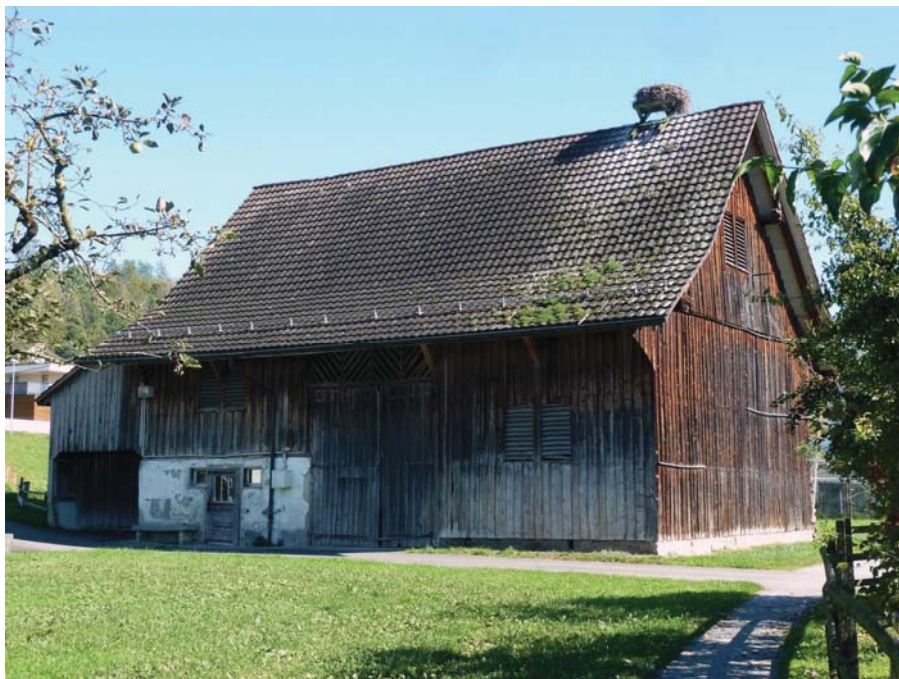
Zur Wirtschaft zum Hof und seiner ursprünglichen Nutzung gehören auch eine Scheune (Ass. 223) und ein ehemaliges Waschhaus (Ass. 222). Die beiden Bauten stehen auf einer separaten Parzelle nördlich des Hauptgebäudes zum Hof. Die Bauzeit beider Bauten dürfte um 1800 sein.

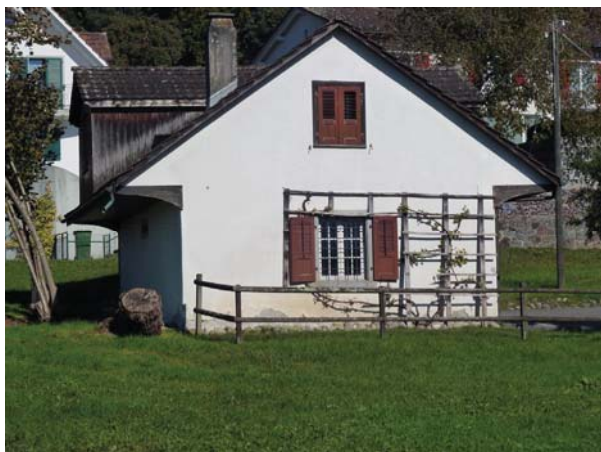
ehem. Waschhaus (Ass. 222), Südansicht

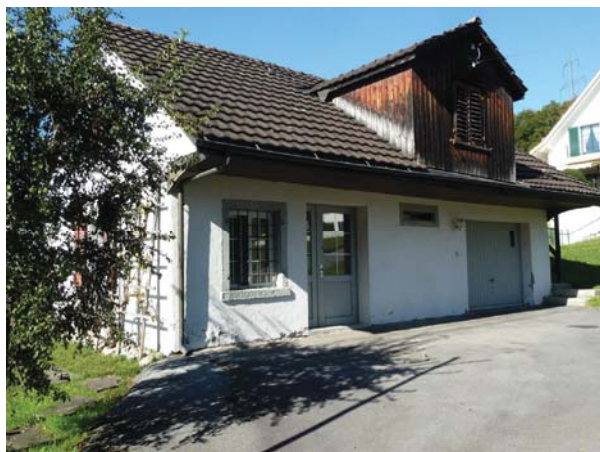
ehem. Waschhaus von Osten

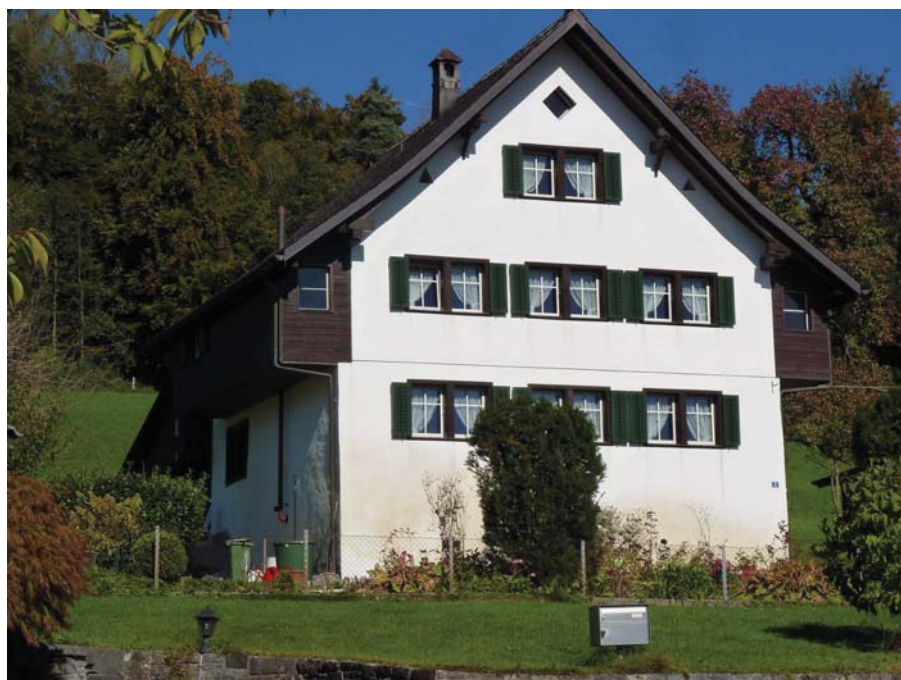
Giebelständiger, teilweise gemauerter Bau unter steilem, leicht aufgeschwungenem Satteldach; zwei Vollgeschosse über einem überhöhten Sockelgeschoss, ein Dachgeschoss, seitliche Lauben im 2. Obergeschoss; zentraler Hauseingang mit markantem Eingangsportal von Süden sowie zusätzlich neuerer Eingang von Osten; nach Norden eingeschossiger Anbau unter Schleppdach.

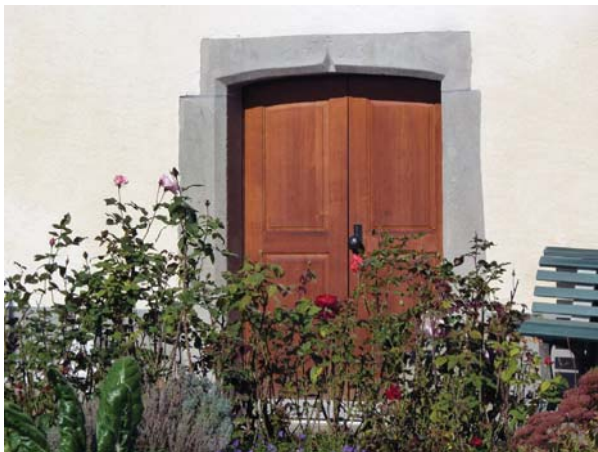
Eingangsportal Süd

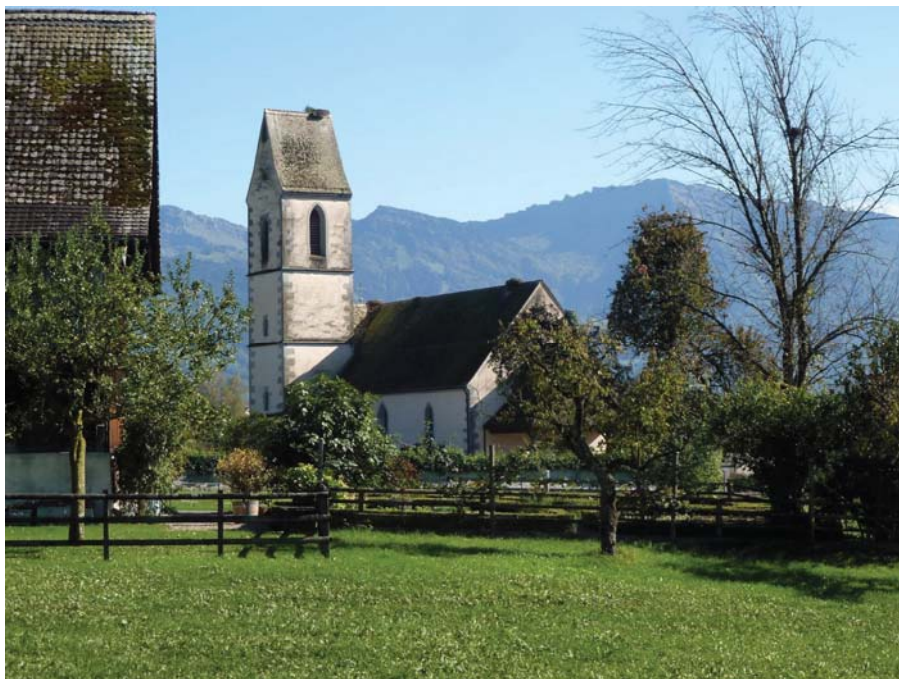
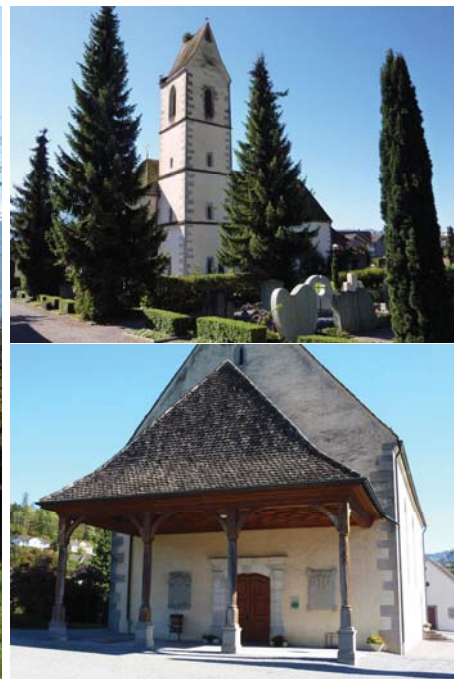
Nach Osten ausgerichteter Kirchenbau unter steilem Satteldach, dreiachsiges Schiff und polygonaler, eingerückter Chor mit entsprechend abgewalmtem Dach; an der nordöstlichen Ecke des Schiffes ein im Grundriss quadratischer Turm mit steilem, leicht aufgeschwungenem und quer zum Schiff stehenden Satteldach, Gebäudeecken des gesamten Baues (inkl. Turm) aus verzahnten Sandsteinquadern, ; auf der Westseite ein stattlicher Vorbau auf gestelzten Holzsäulen unter steilem Walmdach; darunter der Haupteingang mit Stichbogenportal und massiver Holztüre, datiert 1775.

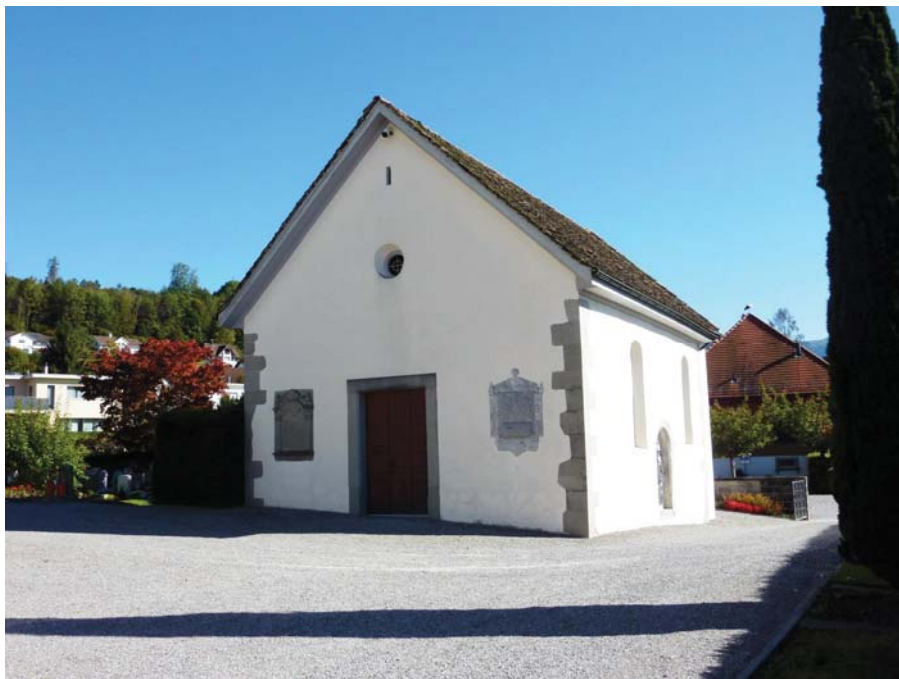
Nach Osten ausgerichtete Kapelle unter einem steilen Satteldach, abgeschlossen mit einem dreiseitig schliessenden Chor unter entsprechend abgewalmten Dach, schlichtes, rechteckiges Eingangsportal auf der Westseite (vermutlich später entstanden), rechts und links davon in die Fassade eingelassene Grabmale aus Sandstein; an der Südfassade das Gewände eines ehemaligen Rundbogenportals, besetzt mit einem ausgeschmückten, schmiedeisernen Kreuz; Gebäudeecken des Schiffes aus verzahnten Sandsteinquadern.

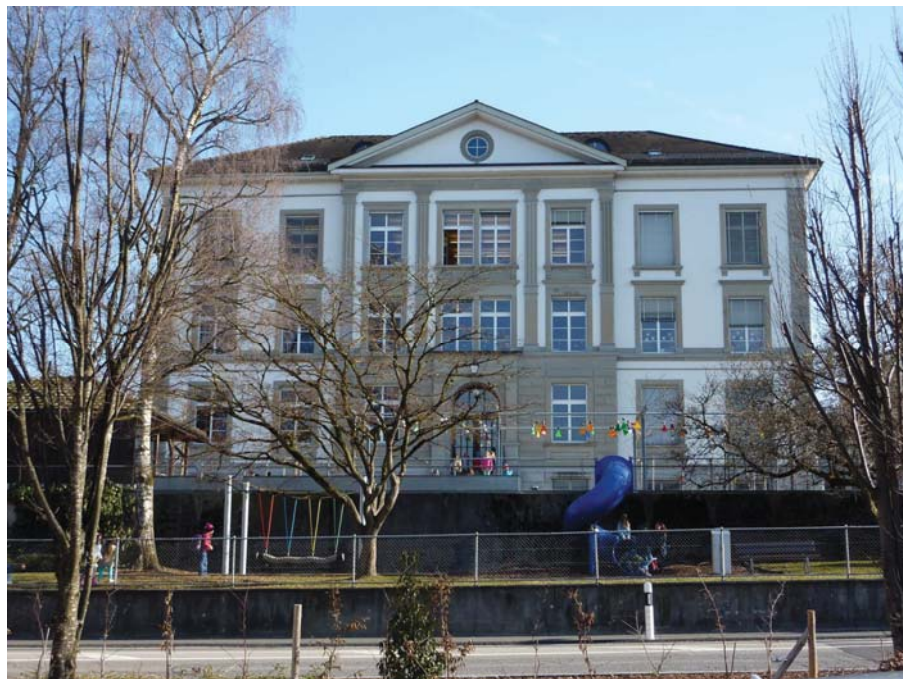
Kubischer, dreieinhalbgeschossiger Bau mit sieben auf vier Achsen, flach geneigtes Walmdach. Dreiachsiger Mittelrisalit, darüber ein Dreieckgiebel; zentral angeordneter Haupteingang mit Rundbogenportal im Hochparterre, erschlossen über eine frontal darauf zuführende Treppe.

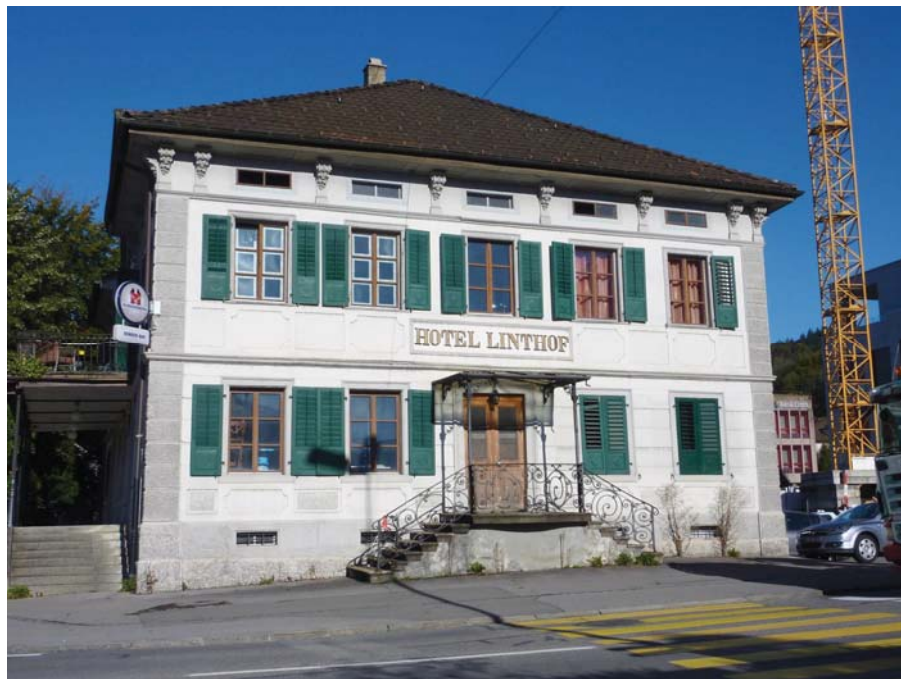
Kubischer, zweigeschossiger Bau mit sechs Achsen in der Hauptfront bzw. fünf Achsen auf den seitlichen Fronten, leicht erhöht über einem halben Kellergeschoss liegend; flach geneigtes Walmdach über einem Dachhalbgeschoss; Haupteingang über doppelläufige Treppe an der Ostfassade; weitere Zugänge unter einem Balkon auf der Südfassade; Erschliessungstrakt mit Nebeneingang aus jüngerer Zeit auf der Rückseite; Südfassade mit öffnendem Quergiebel.

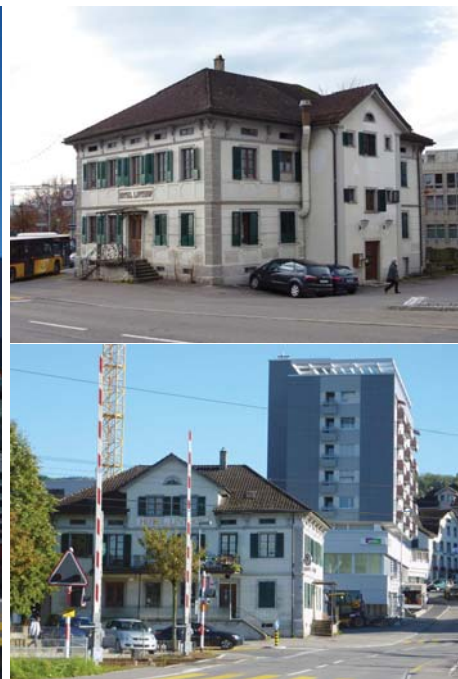
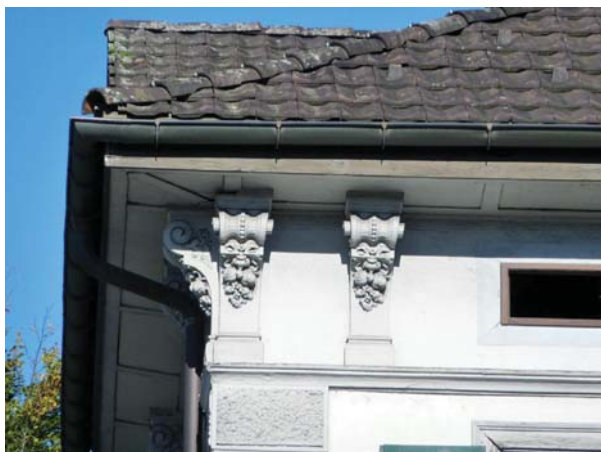
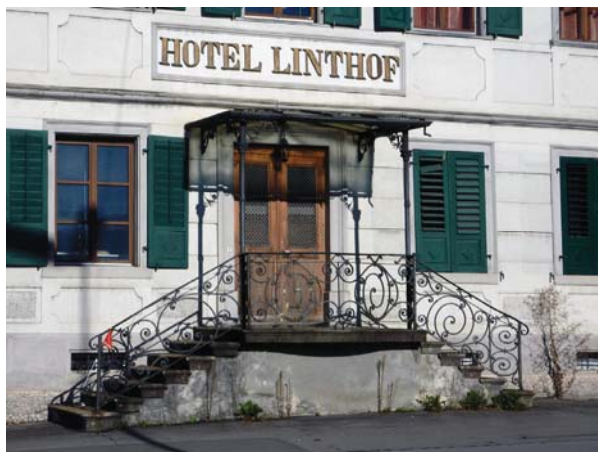
Umgebung dient vor allem als Parkplatz-, Erschliessungs- und Umschlagsfläche; die ehemals vorhandene Pflasterung ist verschwunden.

Liegenschaft wirkt insgesamt vernachlässigt; hoher Sanierungsbedarf vorhanden.

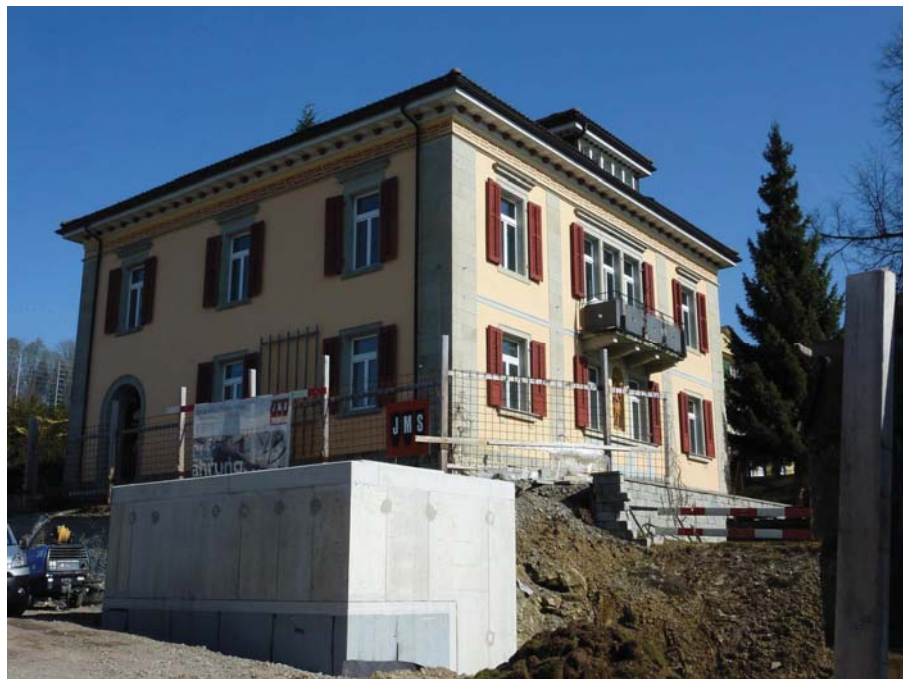
Zweigeschossiges villenartiges Wohnhaus unter einem Walmdach; leicht erhöht über einem Natursteinsockel; dreiachsige Fensteranordnung mit betonter Mittelachse an der südwärts orientierten Fassade (Dreiergruppe von Fenstern); im Bereich der Mittelachse kleiner Balkon im Obergeschoss; darunter eine bogenförmige Nische mit Madonna-Plastik; Hauszugang über eine kleine Treppe und ein Rundbogenportal an der Westfassade; zwei Dachaufbauten unter Walmdach, verschiedene Dachfenster.

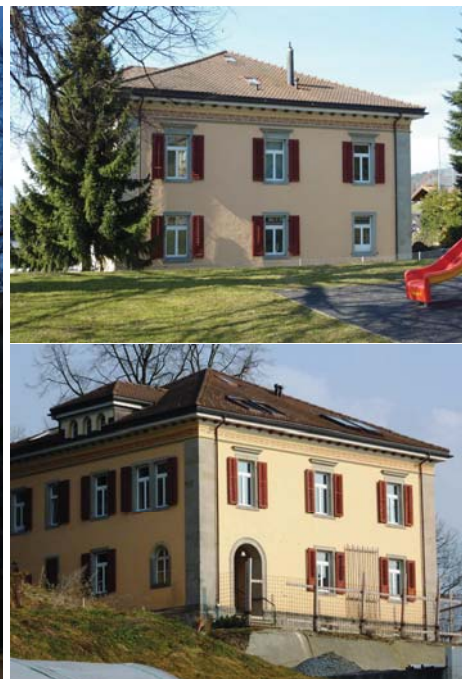
Haus weitgehend im ursprünglichen Zustand.

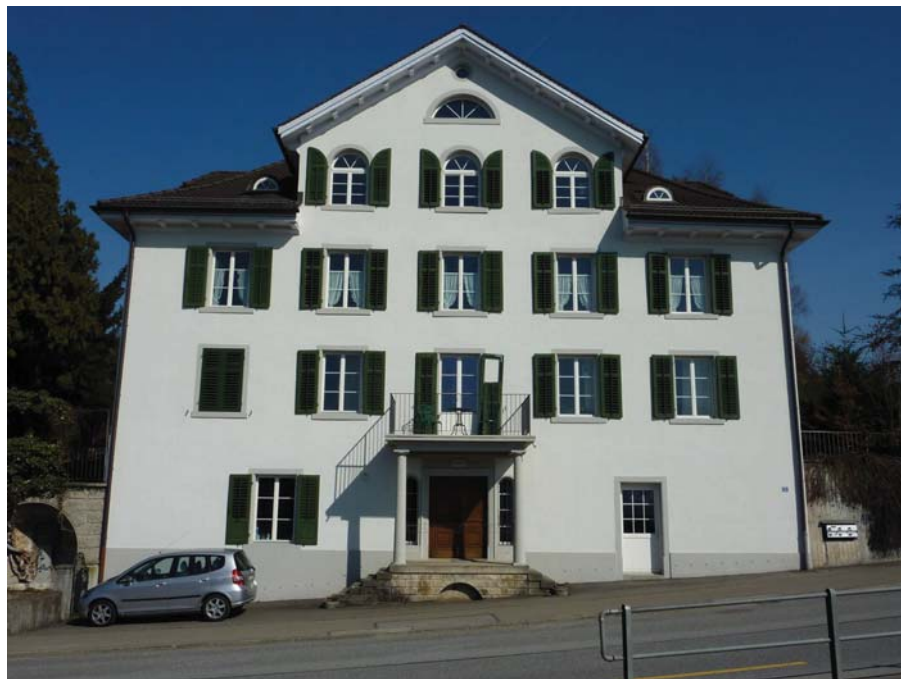
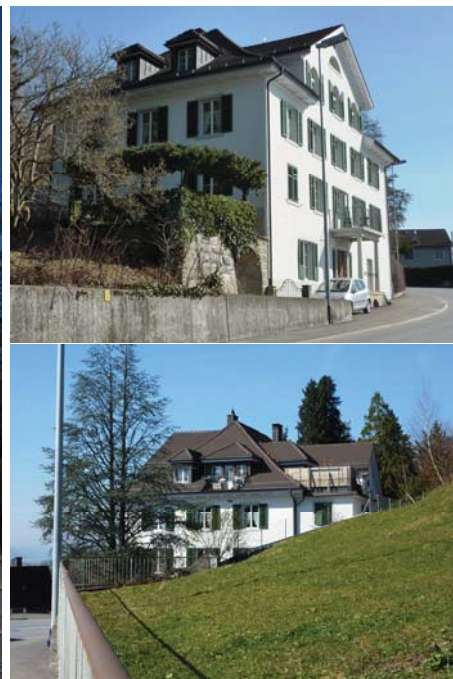
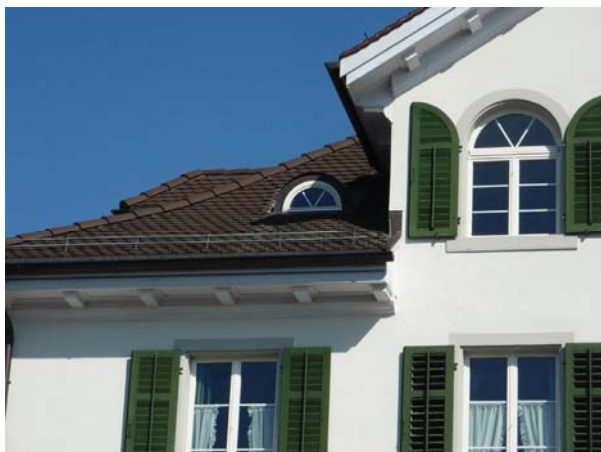
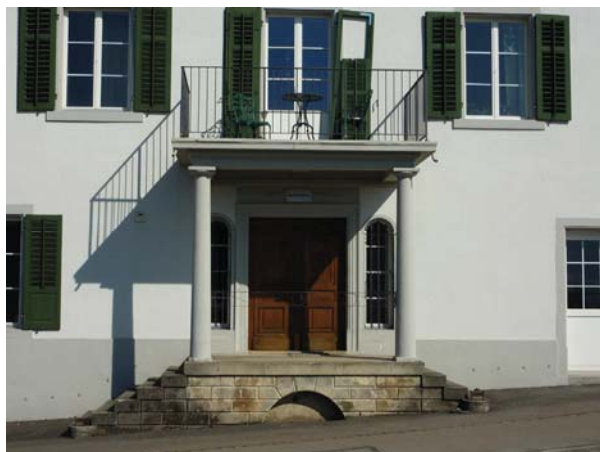
Dreigeschossiger, rechteckiger Bau mit fünf auf drei Fensterachsen unter einem Walmdach; öffnender Quergiebel an der Hauptfassade, verschiedene, kleinere Giebelaufbauten über den seitlichen Fassaden; rückwärtige Gebäudeerweiterungen unter verschiedenen Dachformen; Hauseingang über eine doppelläufige Treppe an der Hauptfront, darüber ein kleiner, auf zwei Säulen ruhender Balkon.

Einfache Rechteckfenster mit betonten, aber schlichten Fenstergewänden, Sprossen, Klappläden; Rundbogenfenster im Quergiebel; Biedermeierportal mit seitlichen Fenstern und fein gegliedertem Sandsteingewände; verschalte und verzierte Dachuntersicht.

Durch die Erstellung des Trottoirs entlang der Rickenstrasse in den 1970er-Jahren im ursprünglichen Gepräge bereits einmal stark verändert: Verkleinerung des Vorplatzes, Entfernung der vormals den Eingang flankierenden Platanen, Erstellung neuer Stützmauern rechts und links des Hauses.

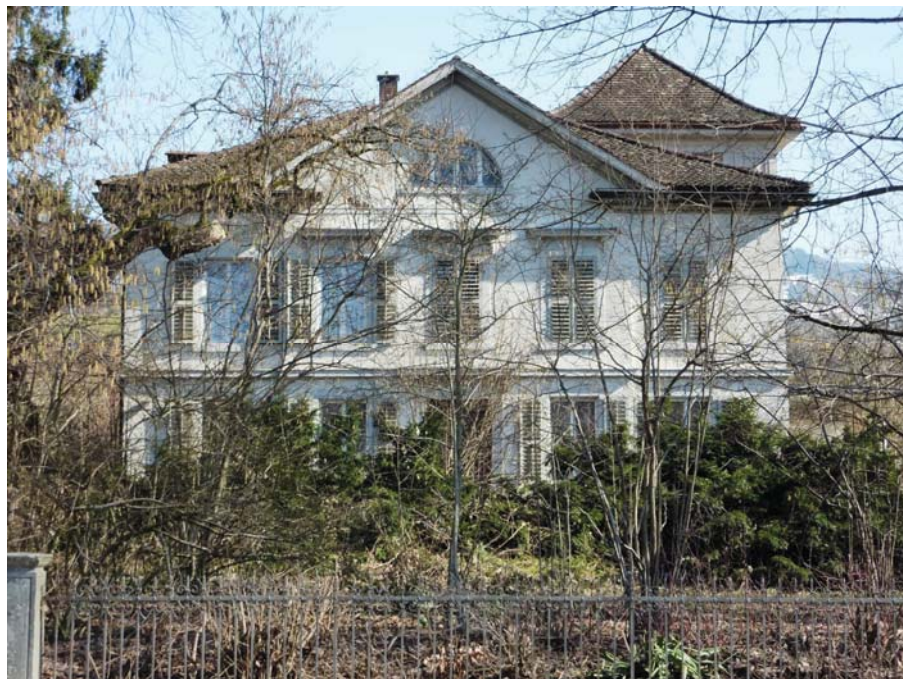
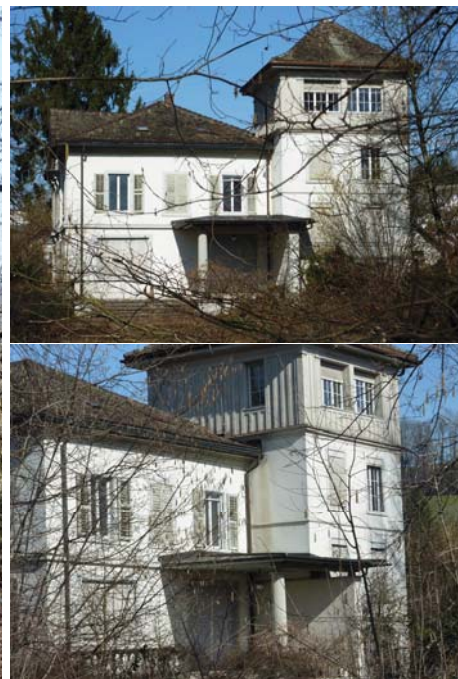
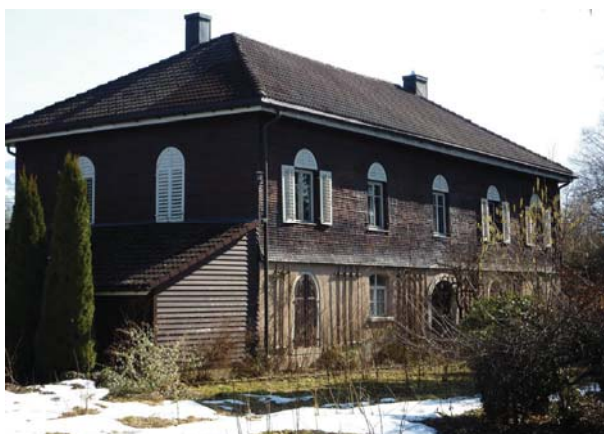
Kubischer, zweigeschossiger Hauptbau unter flachem Walmdach mit einem turmartigen, dreigeschossigen Anbau unter einem Pyramidendach. Hauptbau mit Quergiebel gegen Süden; auf der Rückseite zweigeschossiger Anbau unter einem Quergiebel; Erdgeschoss und erstes Obergeschoss in massiver Bauweise, zweites Obergeschoss des Turmes in Holzleichtbauweise mit Leistenschirmverkleidung und imitierten Pilastern.

Horizontale Gliederung durch durchlaufenden Fries über dem Erdgeschoss; streng axial angeordnete Befensterung mit grosszügigen, hochstehenden Rechteckfenstern, rahmenartig betonten Fenstereinfassungen und Klappläden; auf der Südseite dreiachsiger Mittelrisalit mit Abwürfen über dem Mittelportal sowie über den Fenstern des Obergeschosses; Lünettenfenster im Quergiebel; Hauszugang auf der Ostseite unter einem von Säulen getragenen Vordach; weiterer Hauszugang auf der Rückseite des Hauses.

Dringender Sanierungsbedarf.

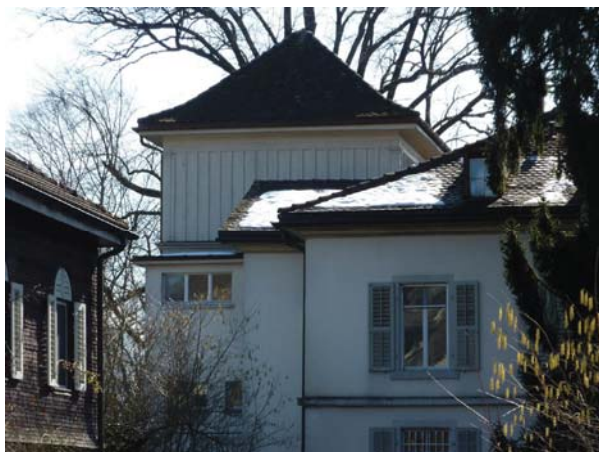
Nebengebäude Ass. 647/648

Zweigeschossiger Nebenbau (Remise, Bedienstetenhaus, Ass. 647/ 648) unter einem Walmdach mit gemauertem Erdgeschoss und einem Holzverschindelten Obergeschoss, fünfsichtige Befensterung in der Längsfront, im Erdgeschoss mit Rund- und Stichbogenfenstern, im Obergeschoss mit Rechteckfenstern und Blendbögen, Klappläden; Anbau unter Pultdach.

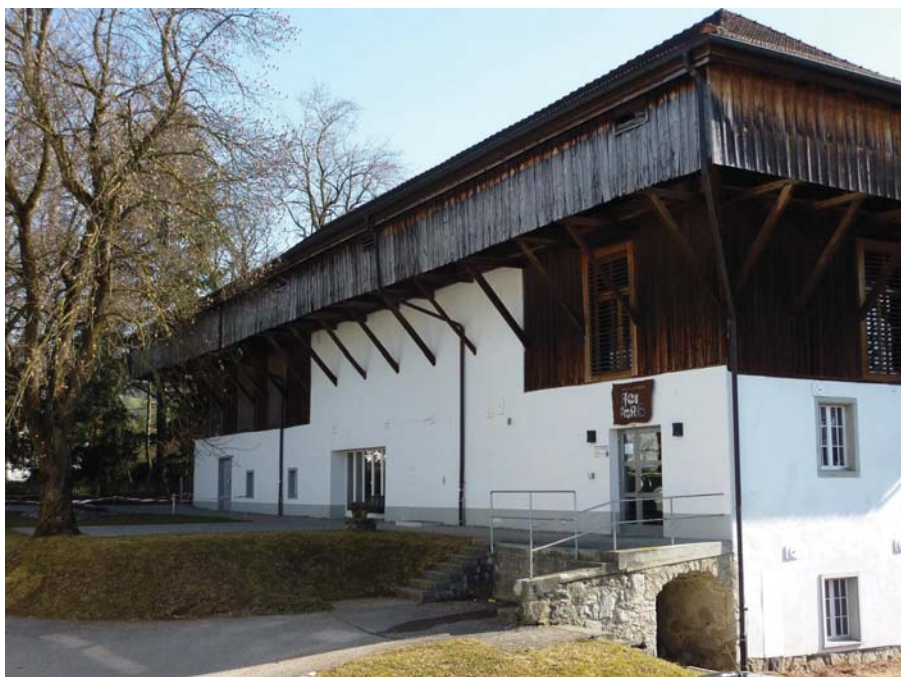
Ehemalige Fabrikbaute und Tröckneturm einer Türkischrotfärberei.

Fabrikbaute zweigeschossig mit langrechteckigem Grundriss unter einem traufständigen Dach mit Krüppelwalmbabschluss, vielfach gesprossste, axial angeordnete Rechteckfenster in betonen, steinernen Fenstergewänden, auf der Schmalseite nach Osten leicht erhöhter und über eine zweiläufige Treppe erreichbarer Eingang; zweite zentral angeordnete, neuere Erschliessung auf der nördlichen Längsseite; die Holzverschaltungen des Dachgeschosses weisen auf die ehemalige Nutzung des Gebäudes als Färbereibaute hin; Gebäude renoviert und umgenutzt zu Büroräumlichkeiten.

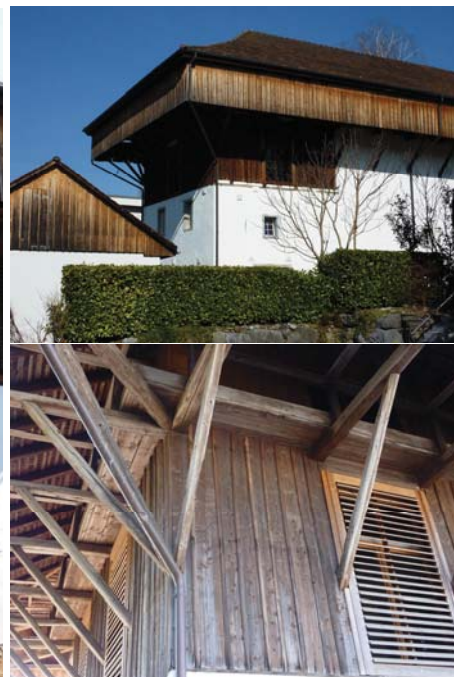
Tröckneturm als langgezogenes rechteckiges Gebäude unter einem ausladenden Walmdach; aussenliegende Gebäudeteile als Holzständerbauten mit Bretterverschalung und Jalousien auf gemauertem Sockelgeschoss (als Lufthänge), mittlerer Gebäudeteil gemauert (als Heissänge). Unter dem Walmdach vorkragender, Holzverschalter Umgang, abgestützt auf diagonalen Holzstreben. Gesamtrenovation, Umbau und Umnutzung 1996/1997. Kulturlokal mit Kulturbeiz, Foyer, Theatersaal, Nebenräume.

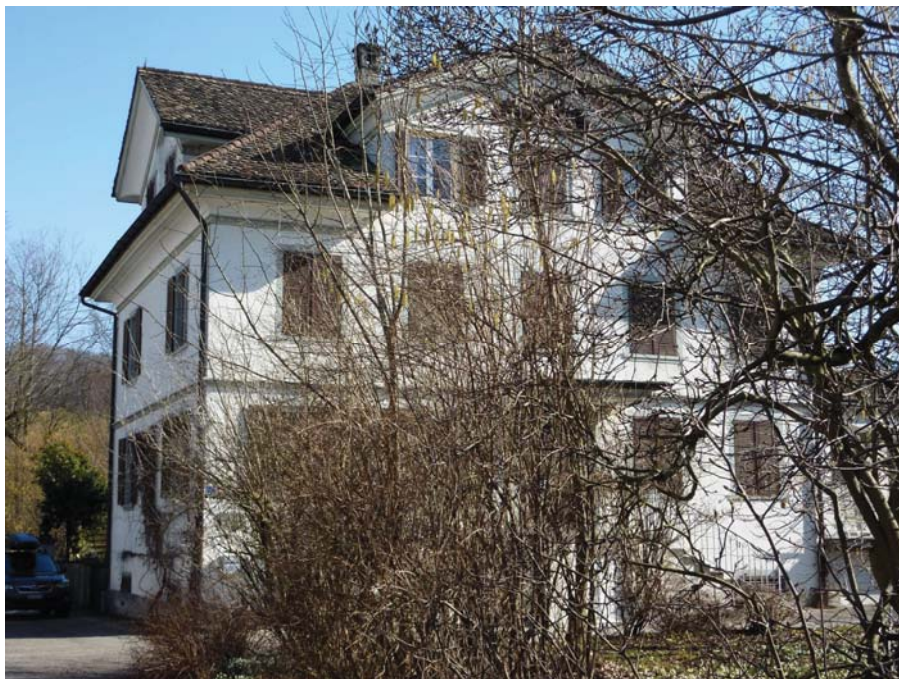
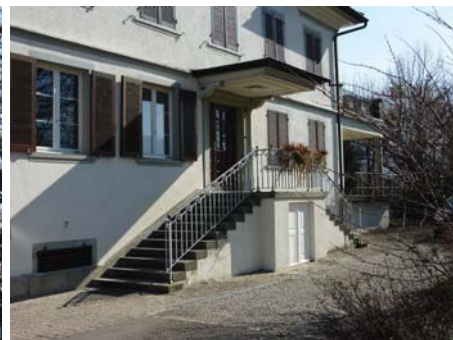
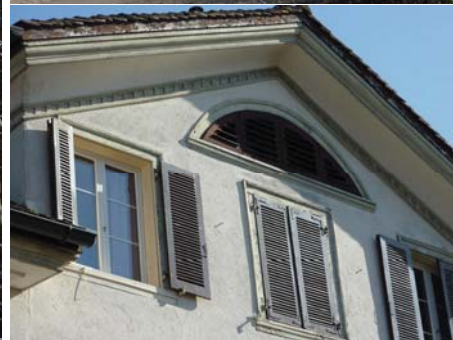
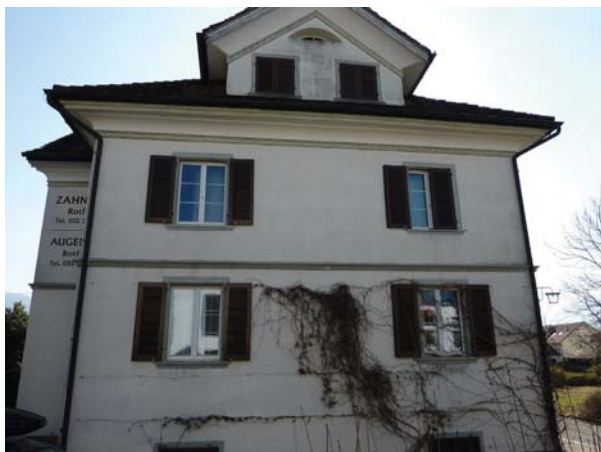
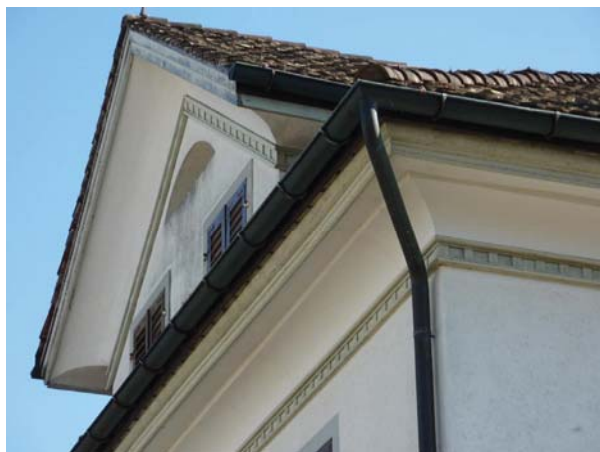
Zweigeschossiger, rechteckiger Bau mit fünf auf zwei Achsen unter einem Walmdach; öffnender Quergiebel an der Hauptfassade, weitere Giebelaufbauten über den seitlichen Fassaden sowie ein rückwärtiger Anbau unter einem Quergiebel; gegen Osten neuerer Terrassenanbau. Hauseingang über eine doppelläufige Treppe an der Hauptfront.

Horizontale Gliederung durch durchlaufenden Rillenfries über dem Erdgeschoss; fein gegliederte, verschalte und gemalte Dachuntersicht mit ornamentalem Fries; einfache Rechteckfenster mit betonten, aber schlichten Fenstergewänden, Klappläden; unterschiedlich grosse Lünettenfenster in den Quergiebeln; Treppenaufgang mit vorspringendem Podest und verziertem, feingliedrigem Geländer; Vordach über dem Eingang verschalt und verziert, Hauseingang mit Sandsteingewände.

Baulicher Zustand mässig.

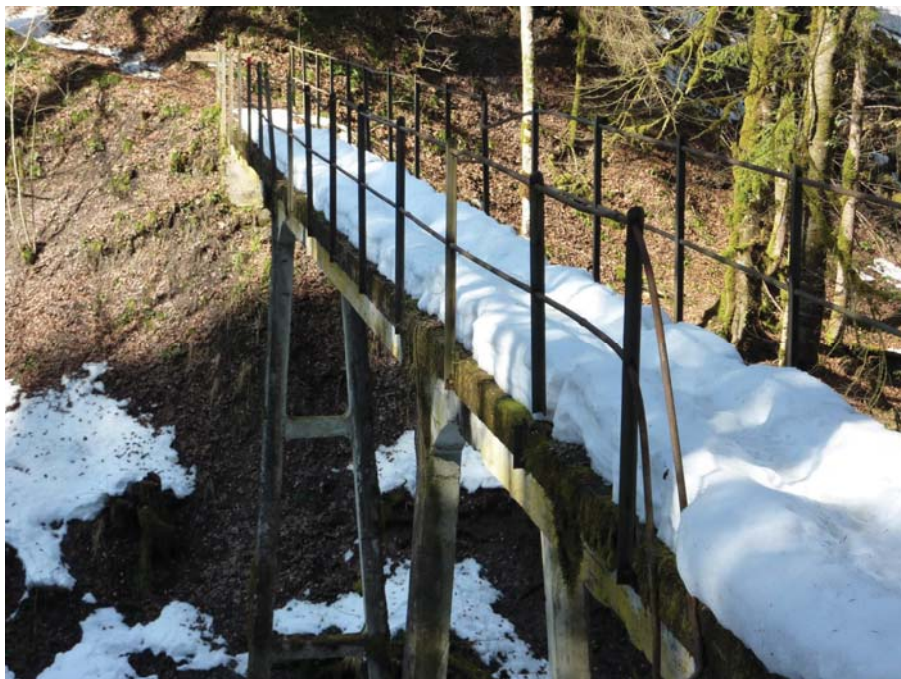
Zum Zeitpunkt der Inventarisierung (März 2015) starke Frostschäden: Korrodierte Bewehrung, Abplatzungen, Risse.

Instandsetzung 2015 durch Conzett Bronzini Gartmann, Chur, nach jahrelanger Sperrung und längerer Diskussion hinsichtlich möglicher Sanierung oder Abbruch/Ersatz. Kosten der Sanierung: rund Fr. 550'000.- (mehrheitliche Beteiligung von Bund und Kanton).

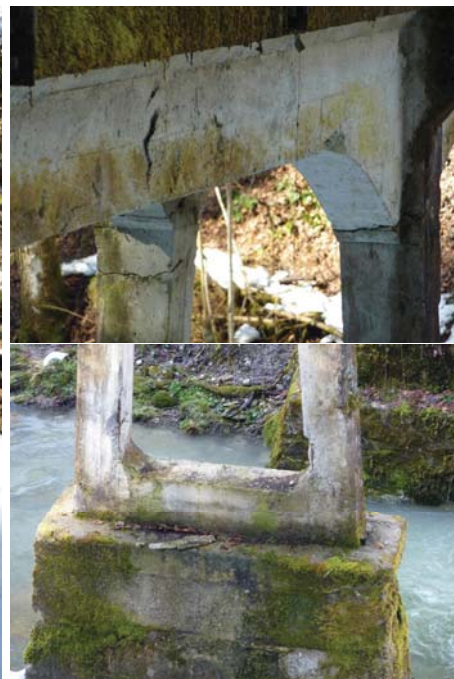
Filigrane Eisenbetonbrücke auf zwei leiterförmig ausgebildeten Stützen und seitlichen Aufliegern; Dreifeldträger mit Spannweiten der einzelnen Felder von 9.00, 12.00 und 9.00 Metern; einfaches Eisengeländer.

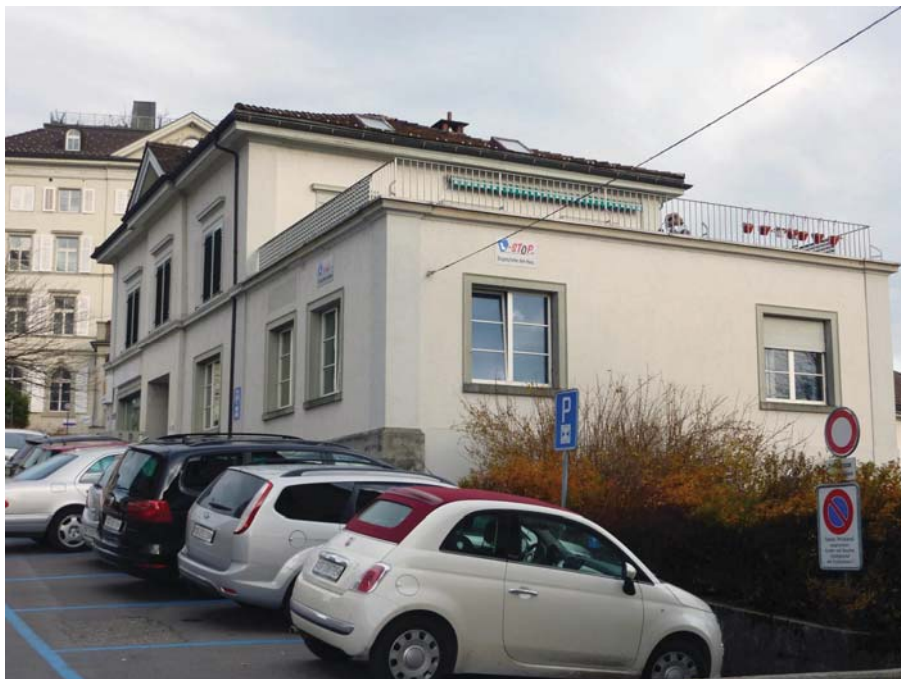
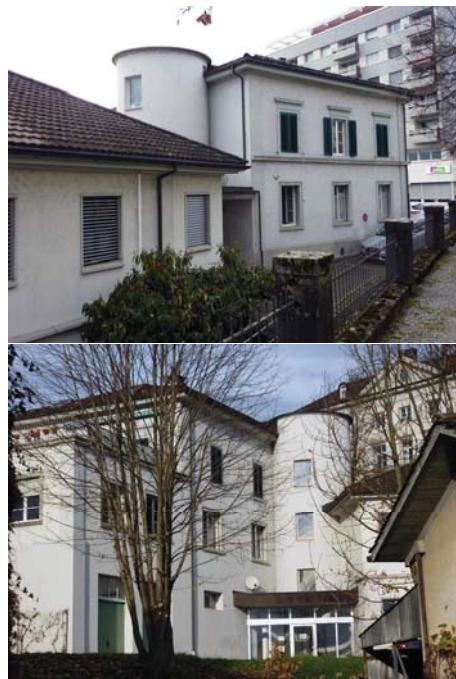
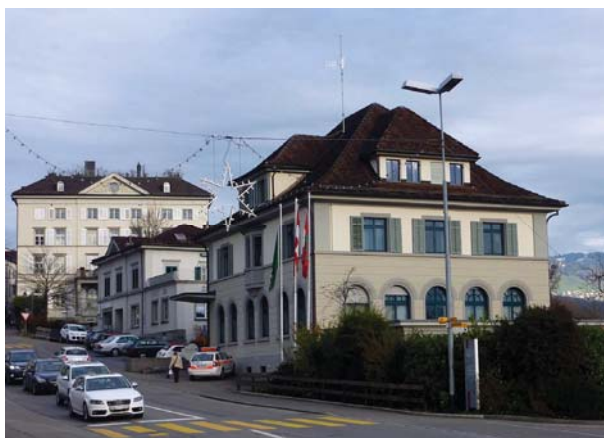
Kubischer, zur Strasse hin zweigeschossiger Bau mit drei auf drei Achsen; flach geneigtes Walmdach; betonter Mittelrisalit mit darüber liegenden, durch die Traufinie von der Fassade abgesetztem, kleinem Quergiebel; Anbau mit Terrasse gegen Süden (1912), gegen Osten ein weiterer Anbau von 1949, mit dem Hauptgebäude über einen turmähnlichen Erschliessungstrakt verbunden; in der Hauptfassade eingelassener zurückversetzter Haupteingang.

Durch den Umbau in den 1960er-Jahren äusserst nüchterne Ausgestaltung des Erdgeschosses sowie der Anbauten; verschiedene Baudetails und Zierelemente des ursprünglichen Baues sind dabei verschwunden (Rundbogenportal und doppelte Bogenfenster im Erdgeschoss, sichtbares Mauerwerk im Erdgeschoss, Zierelemente unter der Traufe etc.). Frühere Ausstattung vergleichbar mit Bezirksgebäude. Trotz der verschiedenen An- und Umbauten ist jedoch die historische Erscheinung des Hauptgebäudes noch ablesbar.

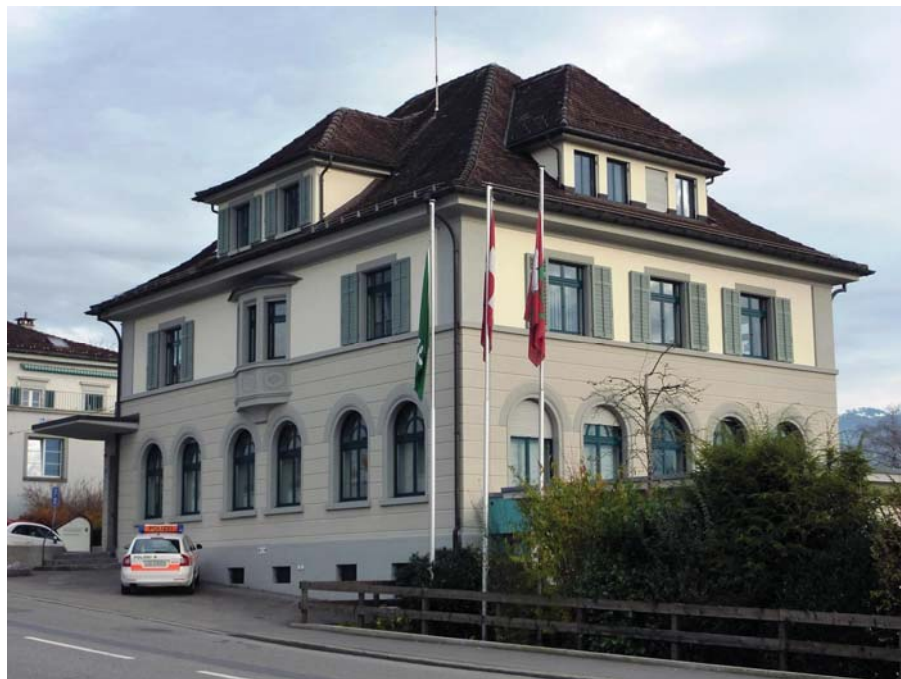
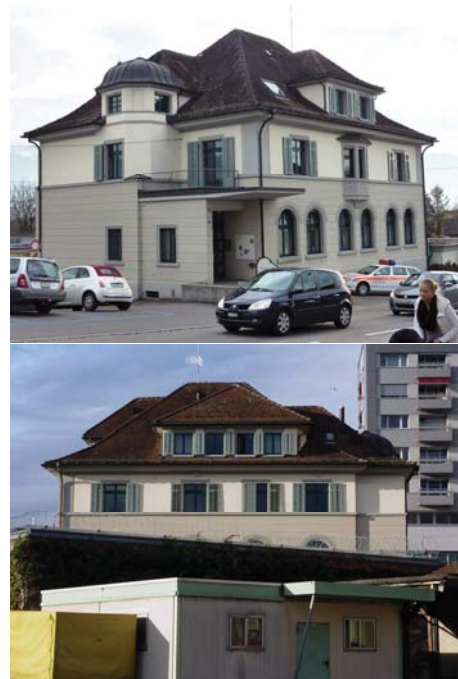
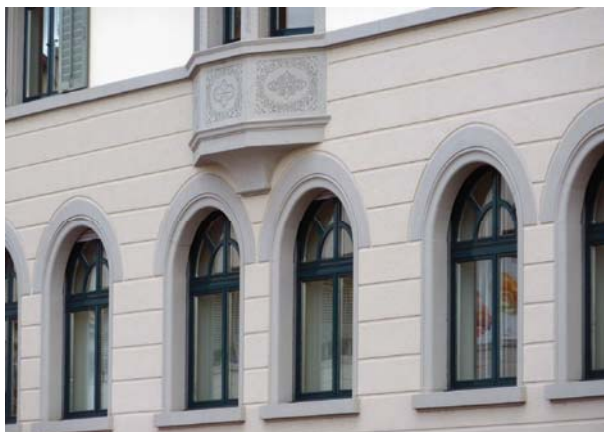
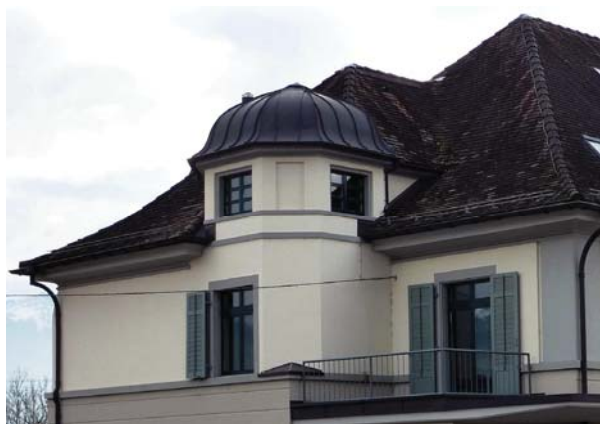
Kubischer, zur Strasse hin zweigeschossiger Bau unter steilem, leicht aufgeschwungenen Walmdach; baulich abgesetzter Sockel, überhöhtes Erdgeschoss; allseitig Dachaufbauten in unterschiedlicher Form und Anordnung; gegen Süden und Osten unter dem Hauptgeschossniveau liegende Anbauten; Haupteingang an der nordwestlichen Gebäudeecke; über dem Haupteingang (mit neuerem Vorbau) runder, turmförmiger Dachaufbau (Erschliessung).

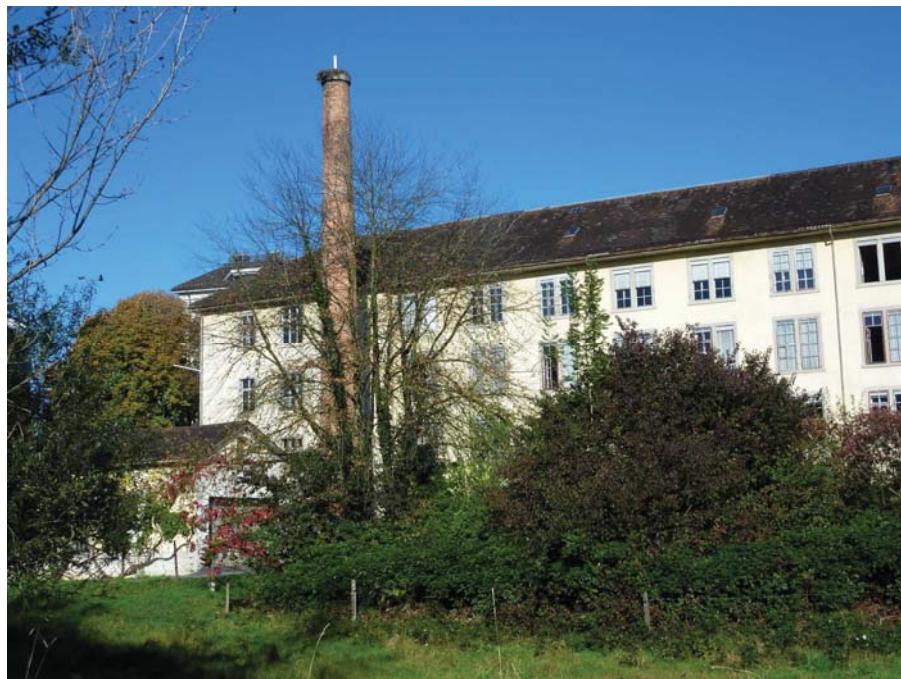
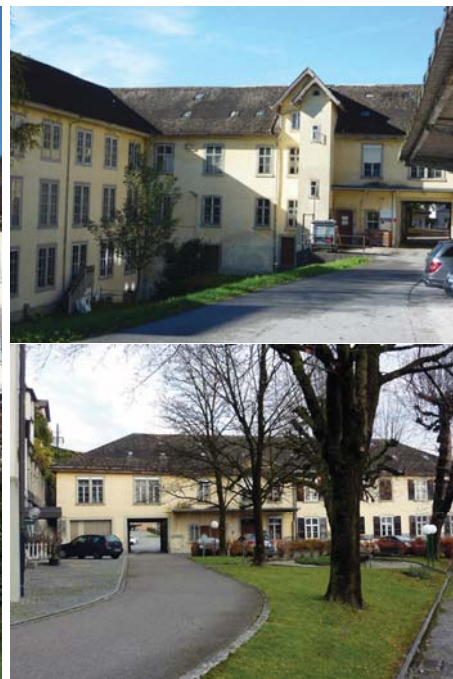
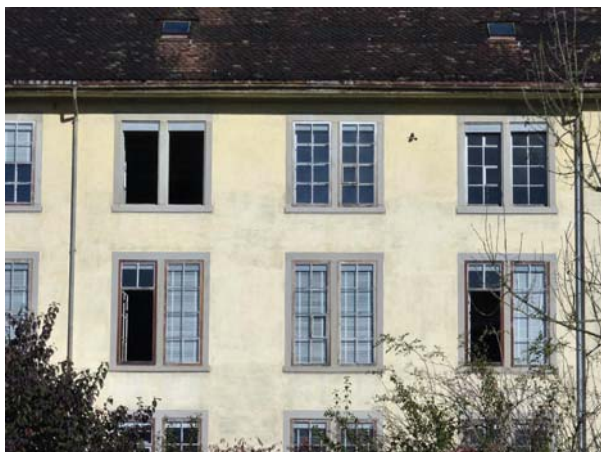
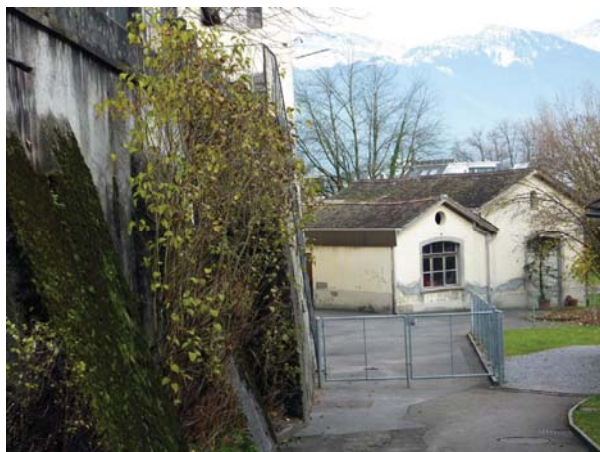
L-förmig angeordnetes Fabrikgebäude, bestehend aus einem Ost-West ausgerichteten viergeschossigen Hauptbau unter einem Satteldach sowie einem zweigeschossigen Querbau unter einem Walmdach, Hochkamin, ehemaliges Kesselhaus, verschiedene weitere Nebenbauten.

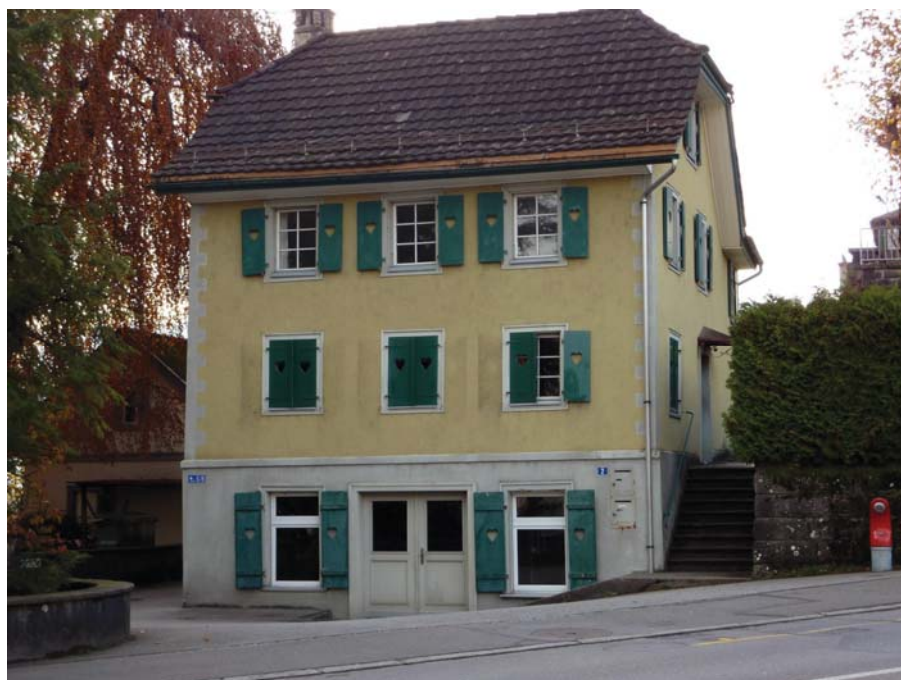
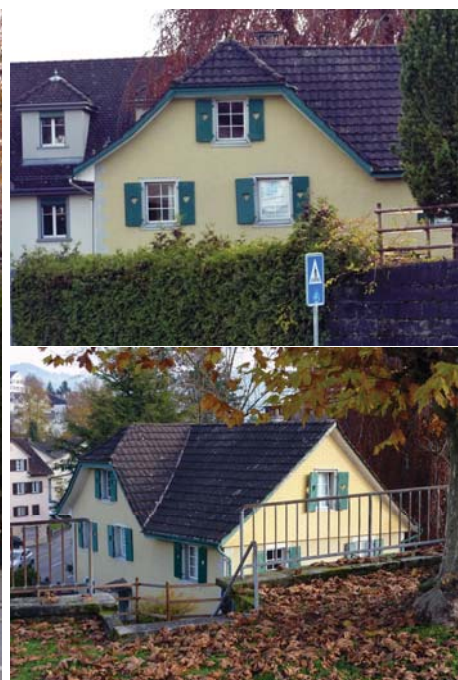
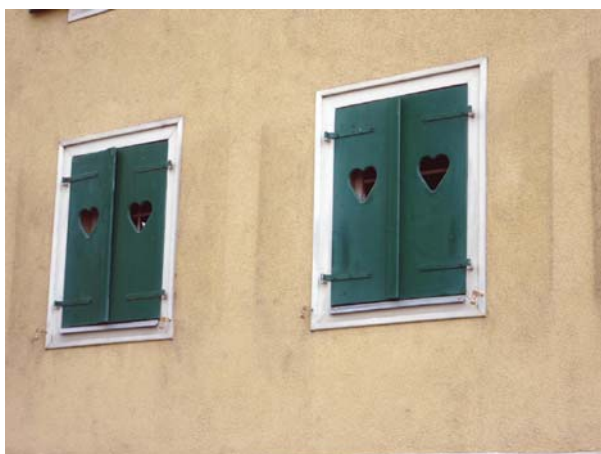
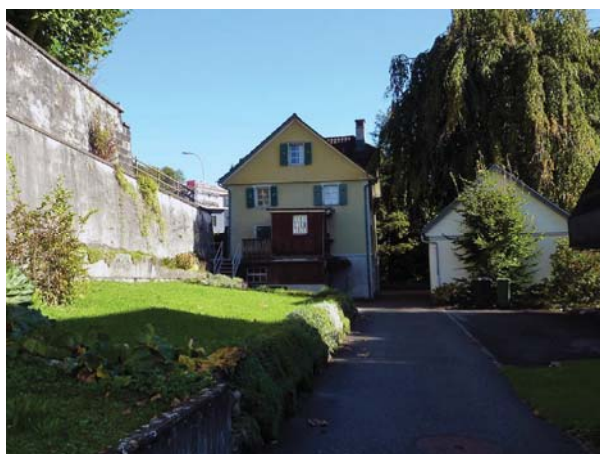
Dreigeschossiges Wohnhaus unter einem Krüppelwalmdach, ergänzt mit einer Erweiterung unter einem quer verlaufenden Dachfirst; baulich abgesetztes, nur zweiseitig freiliegendes Sockelgeschoss (mit Nebennutzung), darüber zwei Vollgeschosse sowie ein Dachgeschoss (Wohnnutzung); schlichtes, zurückhaltendes Dach ohne Dachaufbauten, Hauszugang über Treppe auf der Nordseite.

Etwas verunzierende Anbauten an der Südwestseite, diese wären aber problemlos ersetzbar. Im Innern keine historisch wertvolle Substanz.
