GEMEINDE  
**UZNACH**

Projekt Nr. 1.079.3.009

22. Mai 2023

## **Inventar Kulturgüterschutz**

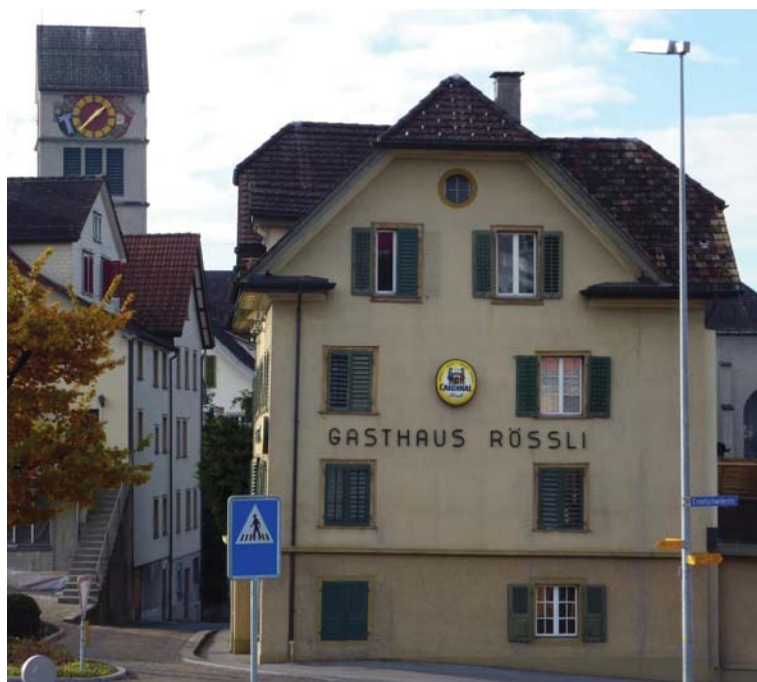
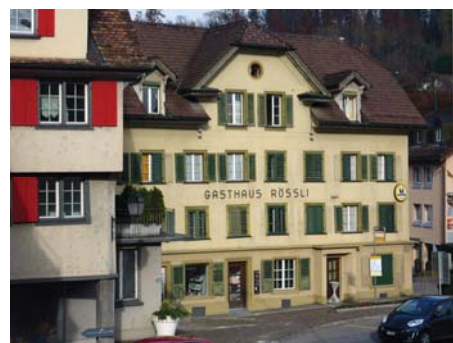
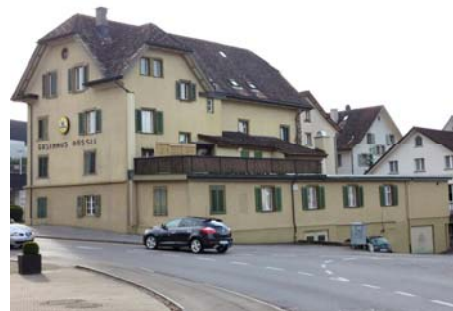
Dreigeschossiges Wohnhaus unter einem Krüppelwalmdach, öffnende Quergiebel unter vergleichbarer Dachform; optisch abgesetztes Sockelgeschoss, auf der Nordfassade erweitert durch einen grösseren, später entstandenen Anbau, darauf eine Terrasse und weitere Anbauten; über dem Sockelgeschoss zwei Vollgeschosse sowie ein Dachgeschoss; auf der Hauptfront zusätzlich zum Quergiebel zwei kleine ins Dach eingelassene Lukarnen; zwei Hauszugänge an der Hauptfront, ohne Bezug auf die übrige Fassadeneinteilung; einer davon durch einen Vorbau als Haupteingang erkennbar.

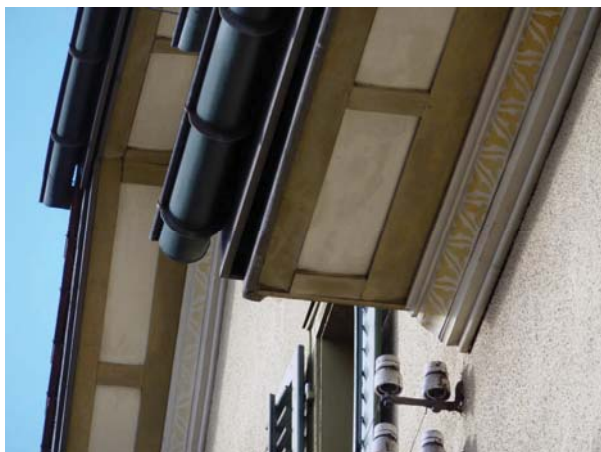
verzierte Dachuntersicht Hauptfront

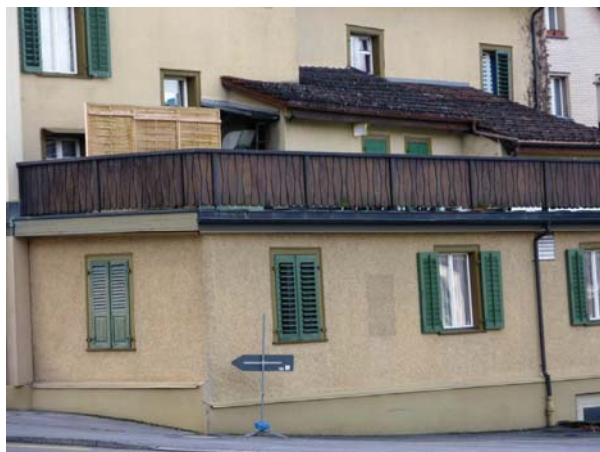
rückwärtige Anbauten

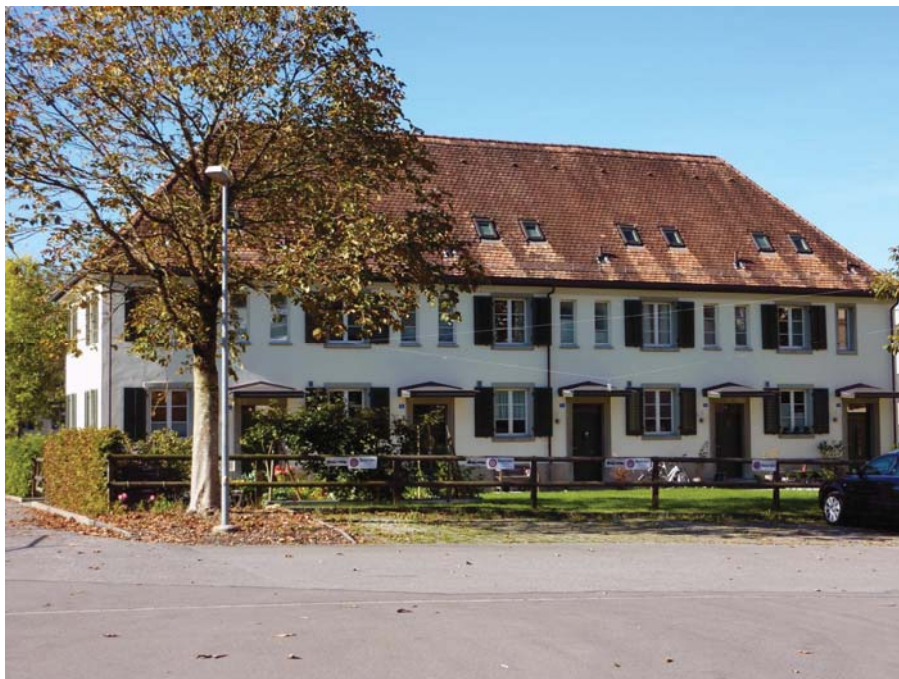
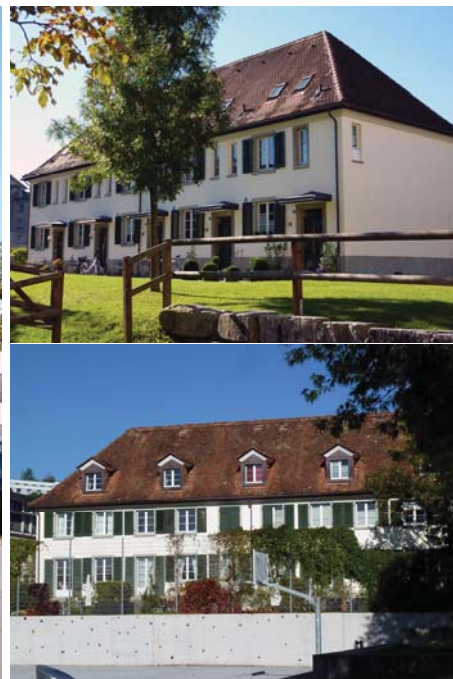
Zweigeschossiges Reihenwohnhaus mit 5 Wohneinheiten unter einem steilen Walmdach; traufständige Ausrichtung, Hauptfassade mit Vorgärten nach Süden; Hauszugänge von Norden; streng axiale Gliederung in sich wiederholender identischer Abfolge; Dach weitgehend geschlossen, mit Ausnahme je einer kleinen Giebellukarne pro Wohnteil nach Süden sowie kleinen Dachfenstern nach Norden.

Einfache Rechteckfenster mit betonten, leicht vorspringenden steinernen Fenstergewänden, Sprossen, Klappläden; Hauszugänge mit fein gegliederten Sandsteingewänden; Holztüren, kupferblechverkleidete, freikragende Vordächer.

Mit einfachem Holzzaun und Hagebuchenhecke eingefasster Garten, kleine Natursteinmauer, einige Einzelbäume; offene Abstellplätze ausserhalb der Umzäunung; Vorgärten nach Süden mit sehr schön bewachsenem Gitter abgeschlossen (angrenzender Sportplatz der Schule).

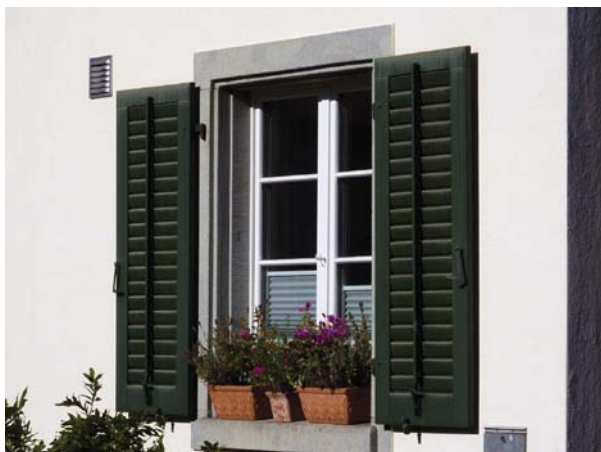
Fensterdetail

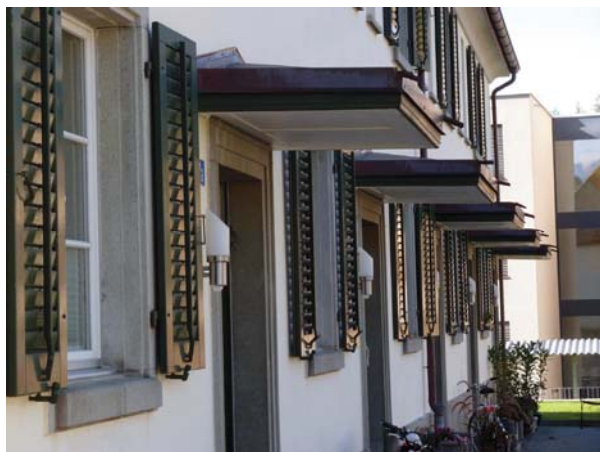
Eingangspartien Rückseite

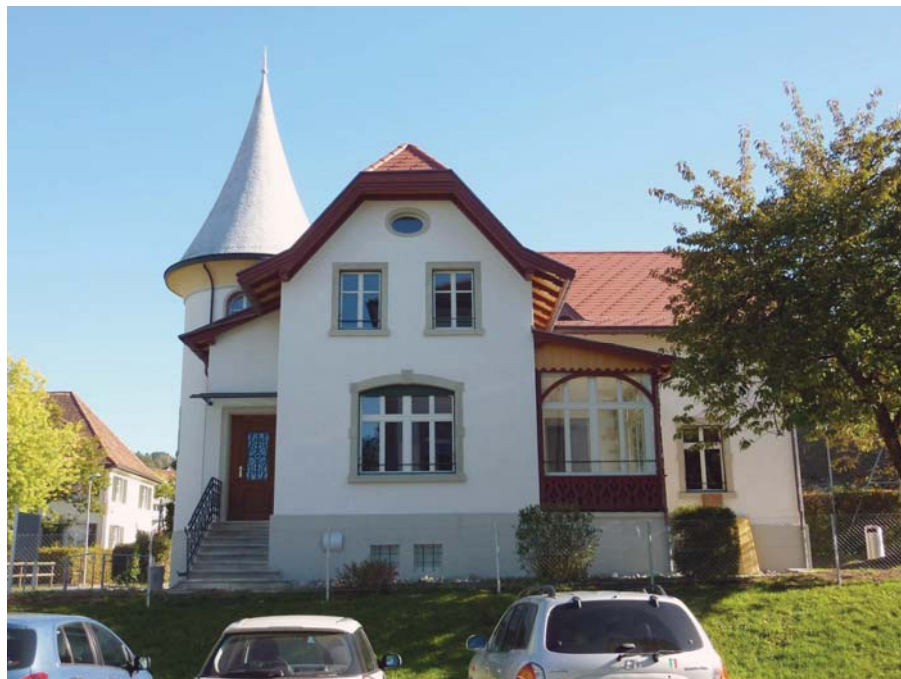
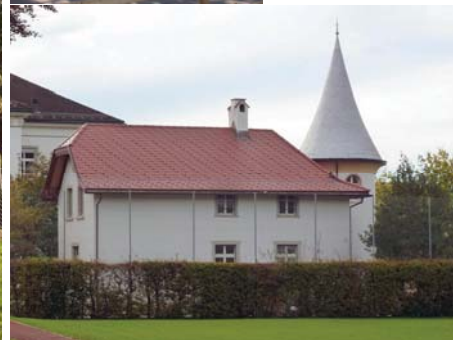
Zweigeschossiger, verwinkelter Bau unter einem teilweise abgewalmten, leicht aufgeschwungenen Kreuzgiebeldach, an der Nordwestecke ein angebauter Turm mit spitz zulaufendem, kegelförmigem Dach (Bleischindeln); zwei Vollgeschosse über einem erhöhtem Sockel; Hauszugang über eine grosszügige Treppe auf der Südwestseite des Gebäudes.

Vielfalt von verschiedenen Fenstern wie Rechteckfenster, Stichbogenfenster, Rundbogenfenster, Rundfenster, alle in betonen steinernen Fenstergewänden; hölzerner, verglaster Verandaanbau.

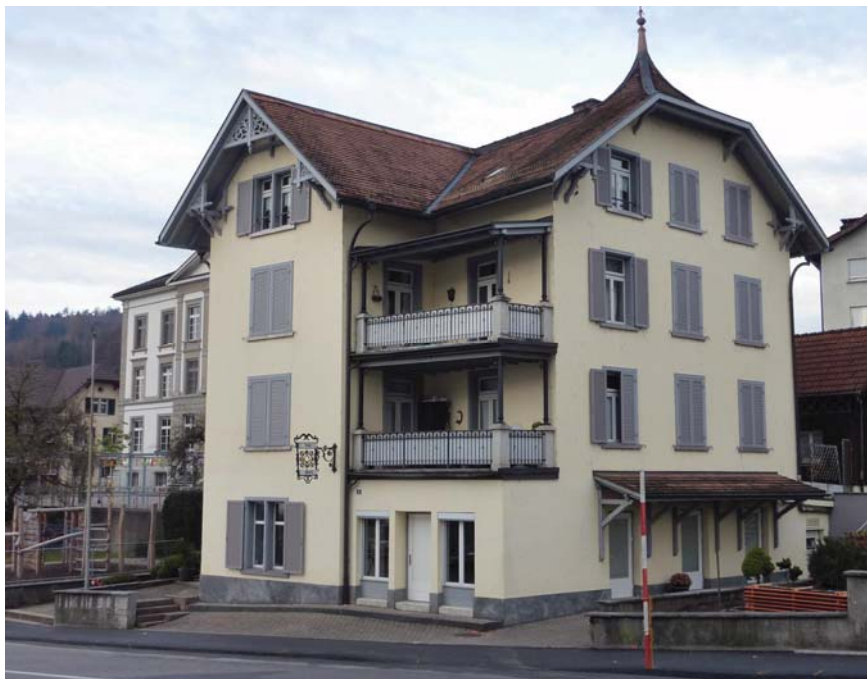
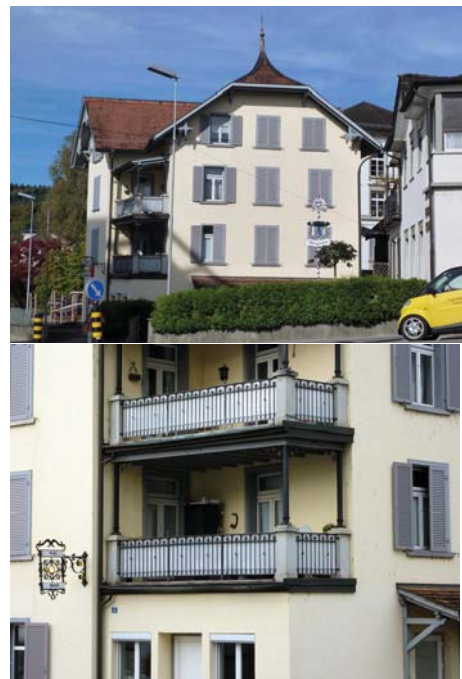
Viergeschossiger, verwinkelter Bau unter Kreuzgiebeldach, über dem östlichen Gebäudeteil Dach abgewalmt und zu pyramidenförmiger Spitze zusammengeführt; keinerlei Dachaufbauten; weitgehend achsiale Gliederung der Fassaden; Erdgeschoss teilweise umgestaltet, jedoch unter Beibehaltung der achsialen Gliederung; verschiedene Hauszugänge; in der nordwestlichen Ecke des Gartens kleiner Gartenpavillon unter einem Walmdach; neuere Nebenbaute unter Satteldach auf der Rückseite des Hauses

Grosszügige Rechteckfenster, weitgehend mit T-Sprossung und Klappläden; Balkone mit feiner Tragkonstruktion auf üppigen steinernen Sockeln, feine gusseiserne Geländer; Dachkonstruktion mit Flugdreiecken, verzierten Pfetten und ausgeschmückten Giebelpartien.

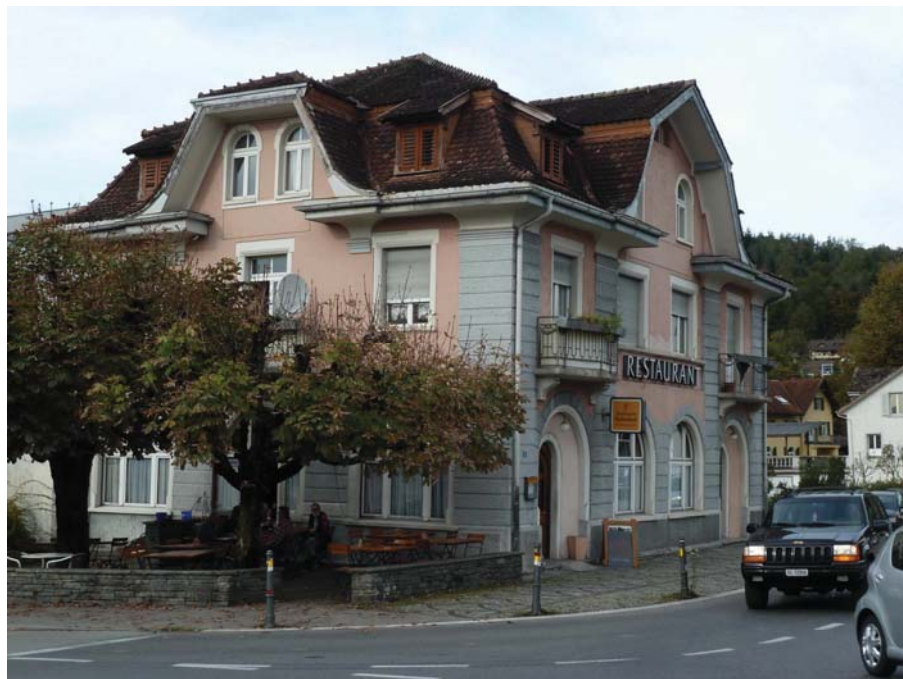
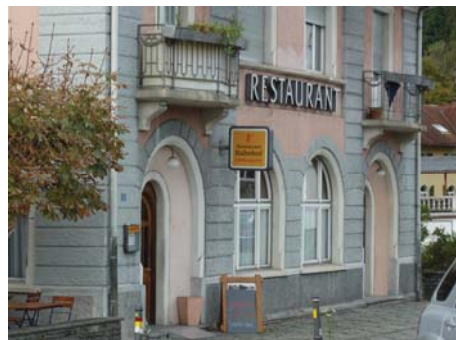
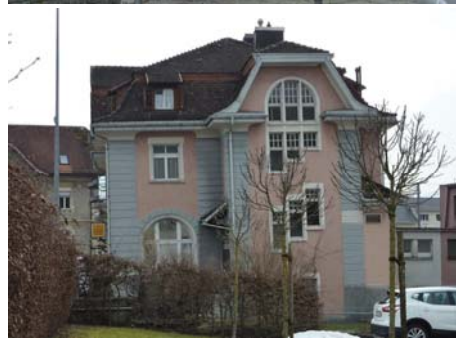
Kubischer, zweigeschossiger Bau mit vier auf drei Achsen, unter steilem, gewaltem und aufgeschwungenem Dach; geschwungene Quergiebel; rechts und links der Quergiebel kleine Schleppgauben; auf der Ostfassade, zur Bahnhofstrasse hin, rechts und links je ein Eingangsportal; auf der Nordseite ein aus der Symmetrie verschobener Anbau mit Erschliessung; nach Westen neuerer eingeschossiger Anbau, über diesen zusammengebaut mit der Nachbarliegenschaft.

Vertikale Gliederung der Fassade durch betonte aufgemauerte Pilaster; horizontale Gliederung durch unterschiedliche Fenstertypen; im Erdgeschoss grosszügige Rundbogenfenster und Eingangsportale mit üppigen verzierten Gewänden und zusätzlichen, steinernen Einfassungen, im Obergeschoss hohe Rechteckfenster, ebenfalls mit verzierten Fenstergewänden, im Dachgeschoss etwas schlichtere Rundbogenfenster; Im Obergeschoss kleine Balkone mit schmiedeisenen Geländern; insgesamt fast durchwegs streng symmetrischer Fassadenaufbau; auffällig grosszügige, verschalte und gemalte Dachuntersichten.

Mitte 1970er-Jahre gelungene Aussenrenovation; aktuell insgesamt in einem baulich eher schlechten Zustand.

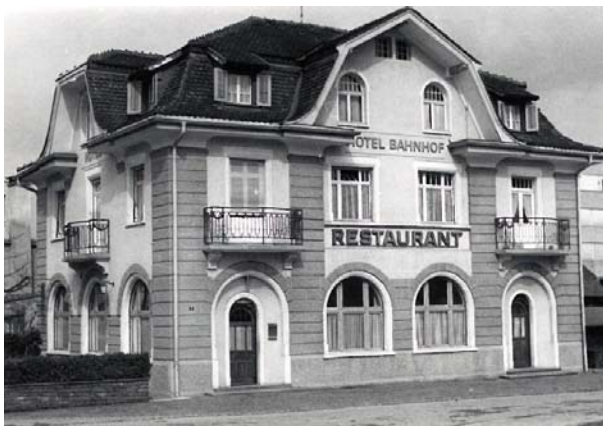
Zustand 1975 (Foto: B. Schubiger)

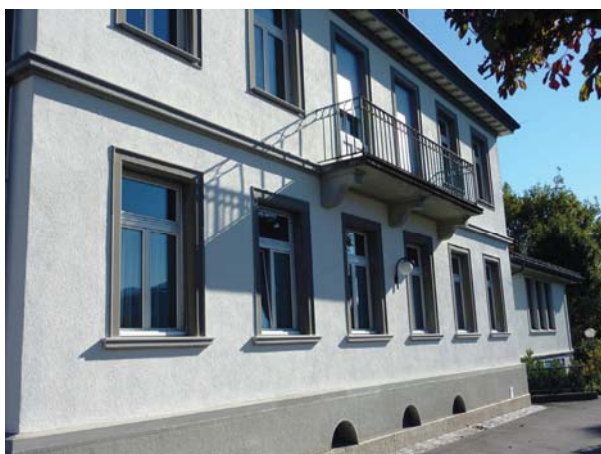
Details Hauptfassade

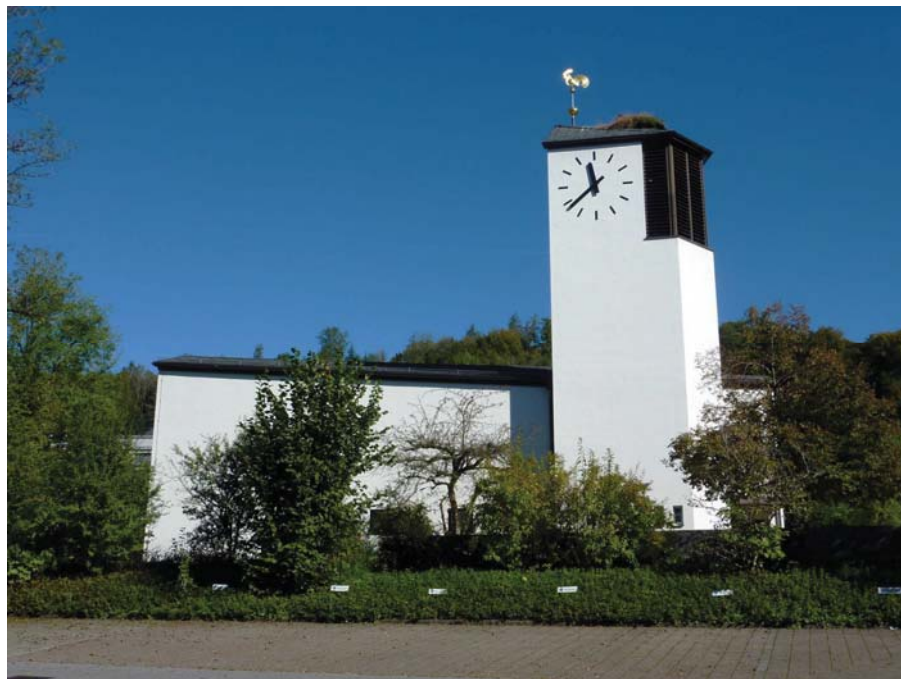
Schlichter, würdevoller Kirchenbau in zeitgenössischer Formsprache der 1960er-Jahre. Einfacher, aber effektvoller Gebäudegrundriss mit einigen überraschenden Details.

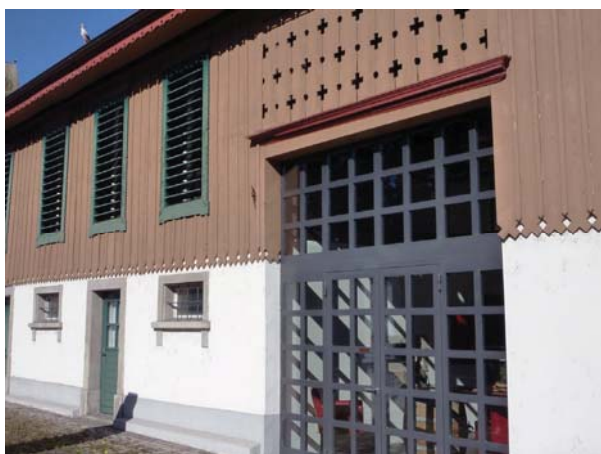
Details Südfassade

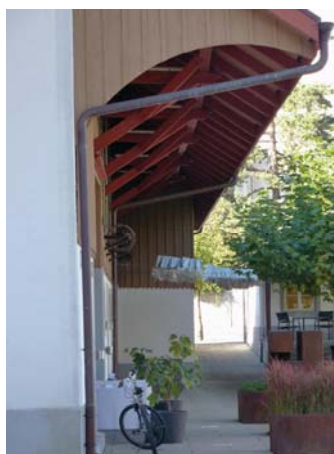
Nordfassade mit Innenhof

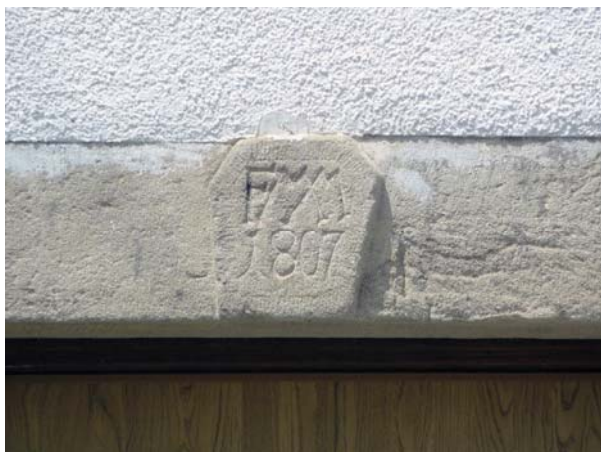
Umfassungsgewände Hauseingang mit Schlussstein

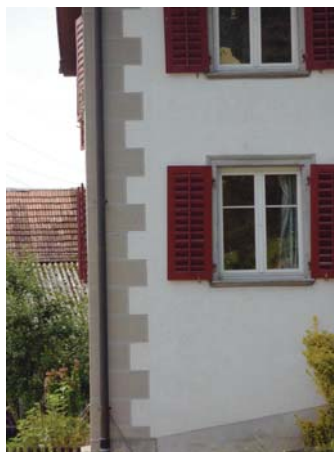
Ecklisene

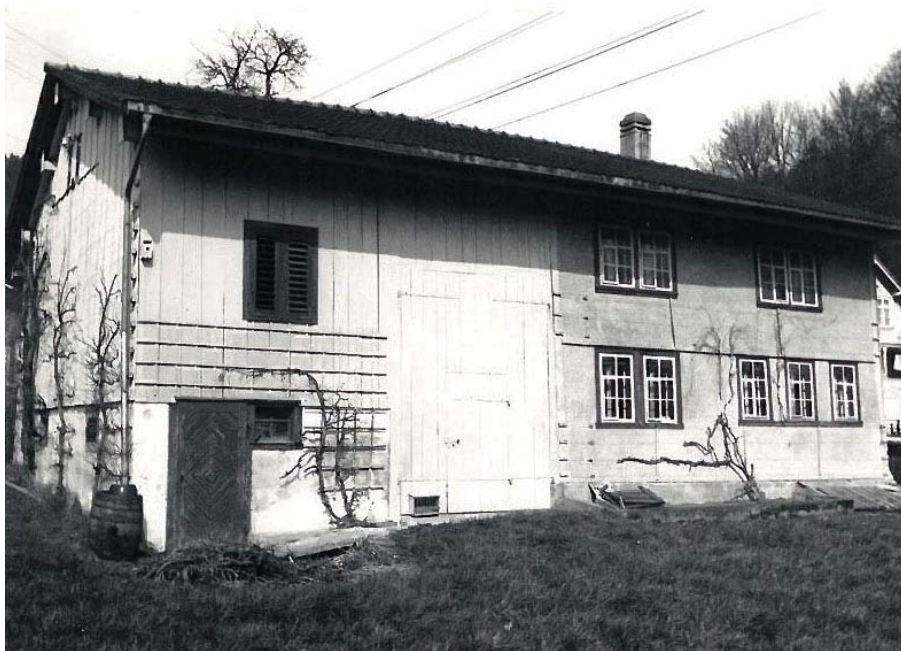
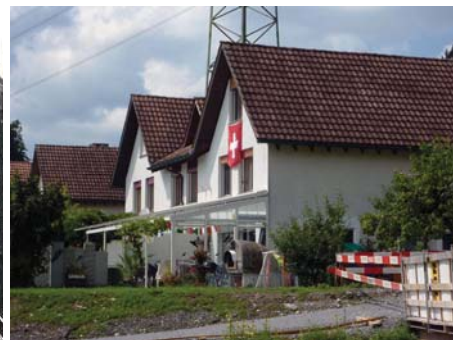
Ehemals bäuerlicher Wohnhaus mit angebauter Scheune, traufständig nach Süden gerichtet, Wohnteil und Scheunenteil unter gleichem Dachfirst. Wohnteil als verschindelter Strickbau mit unregelmässiger Befensterung, Scheune in einfacher Holzkonstruktion mit Holzleistenschirm, ursprüngliche Tore, Türen und Fenster.

S/W-Foto: Inventar B. Schubiger, 1975

Der im Inventar Schubiger verzeichnete Bau wurde ca. in den 1980er-Jahren abgebrochen; an seiner Stelle entstand eine Reiheneinfamilienhaussiedlung.

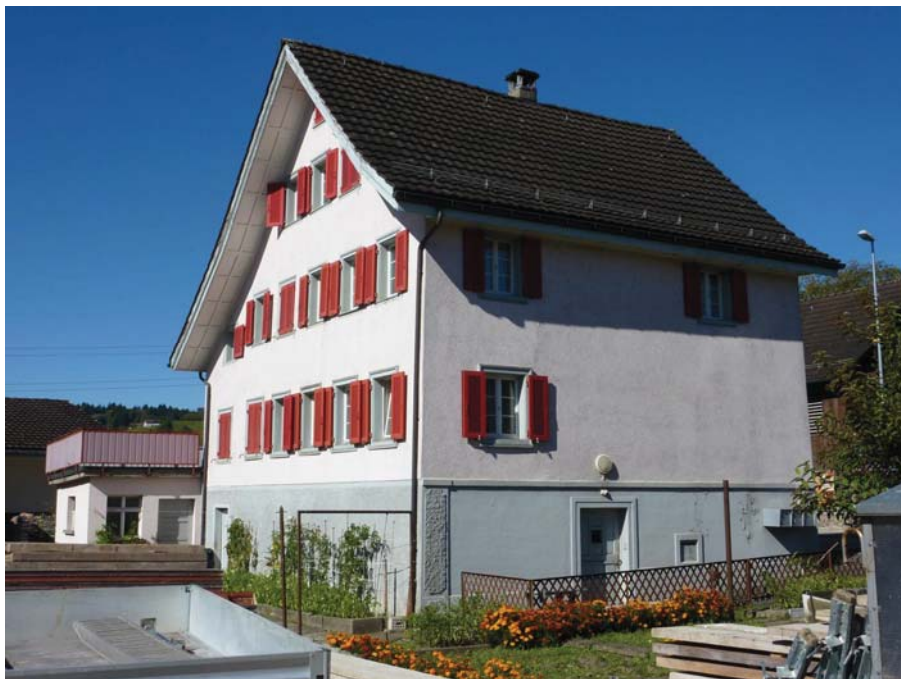
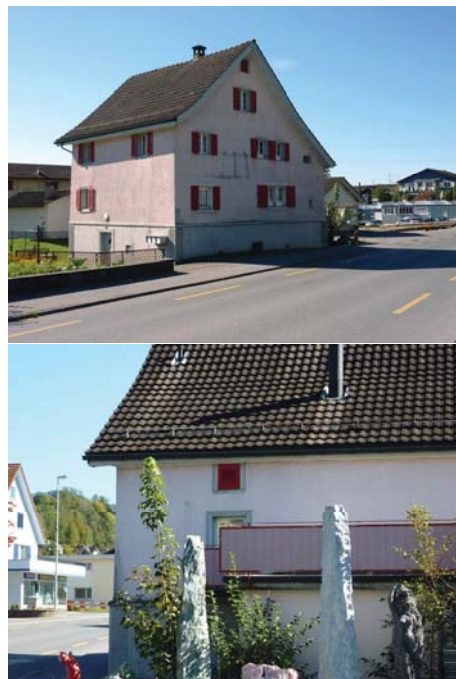
Auf einem hohen Sockel ruhendes, zweigeschossiges Wohnhaus unter steilem, leicht aufgeschwungenem Giebel Dach; nach Westen Haus und Dach unter Auflösung der Symmetrie leicht verlängert; nach Süden ausgerichtete Hauptfront, grosszügige Befensterung gegen Süden, streng axial angeordnet, zurückhaltende Befensterung auf den übrigen Fassaden; gegen Westen neuerer eingeschossiger Flachdachanbau mit Terrasse.

Verputzter Riegelbau auf massivem Sockel; Sockelgeschoss optisch abgesetzt durch durchlaufendes Gesims; Sockel mehrheitlich geschlossen mit je einem einfachen Zugang auf der Ost- und auf der Südseite; in den Wohngeschossen Rechteckfenster (sechsteilig) mit feinen, leicht profilierten Fenstergewänden und Klappläden; täferartig verschalte und gemalte Dachuntersicht; Gebäudeecken des Sockels pilasterähnlich betont.

Nach Süden vorgelagerter Gemüse- und Blumengarten.

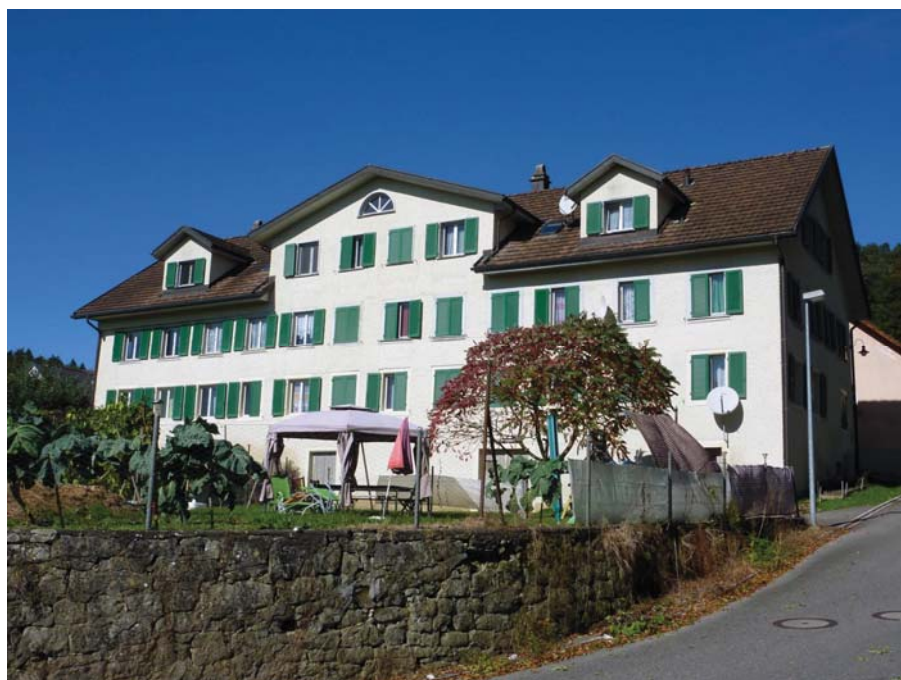
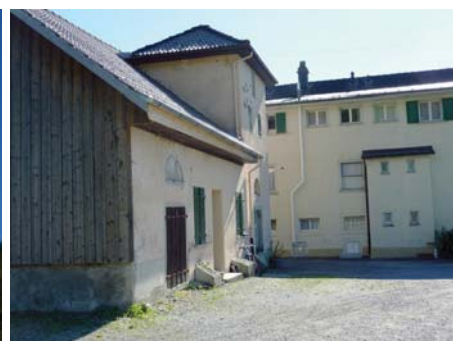
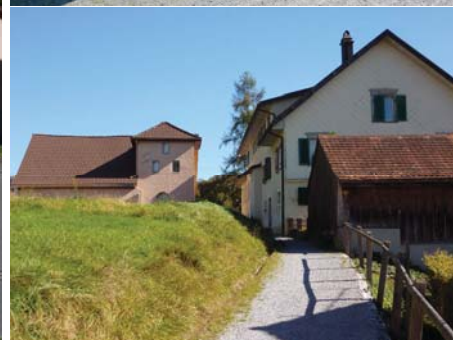
Ensemble von Bauten, bestehend aus einem nach Süden ausgerichteten, traufständigen Hauptgebäude sowie einem auf der Rückseite quer dazu stehenden Nebengebäude.

Hauptgebäude mit zwölf Fensterachsen, über den mittleren drei Achsen Quergiebel, zusätzlich rechts und links davon zwei kleinere Giebellukarnen; auf der Rückseite verschiedene An- und Aufbauten; Nebengebäude unter hohem, steilen Giebeldach, an der Nordwestecke turmartiger Gebäudeteil unter Walmdach; Brauereikeller im Untergeschoss.

Hauptgebäude (Wohnbau) mit grosszügiger, streng achsialer Befensterung gegen Süden, zweiflügelige bescheidene Rechteckfenster (ohne Sprossen) sowie Klappläden; zurückhaltende Befensterung auf den übrigen Fassaden; nach Süden hoher Sockel mit einzelnen, regelmässig angeordneten gleichartigen Zugängen. Nebengebäude mit sandsteinernem Rundbogenportal und einem Schlussstein, datiert 1839, verschiedene Rundbogen- und Lünettenfenster; zahlreiche Fenster und Tore mit Sandsteineinfassungen, andere Fenster ohne Einfassungen, aber tief ins Mauerwerk eingelassen.

Nach Süden grosser, vorgelagerter Gemüse- und Blumengarten, erhöht über einer Natursteinmauer liegend.

Baulicher Zustand mässig.

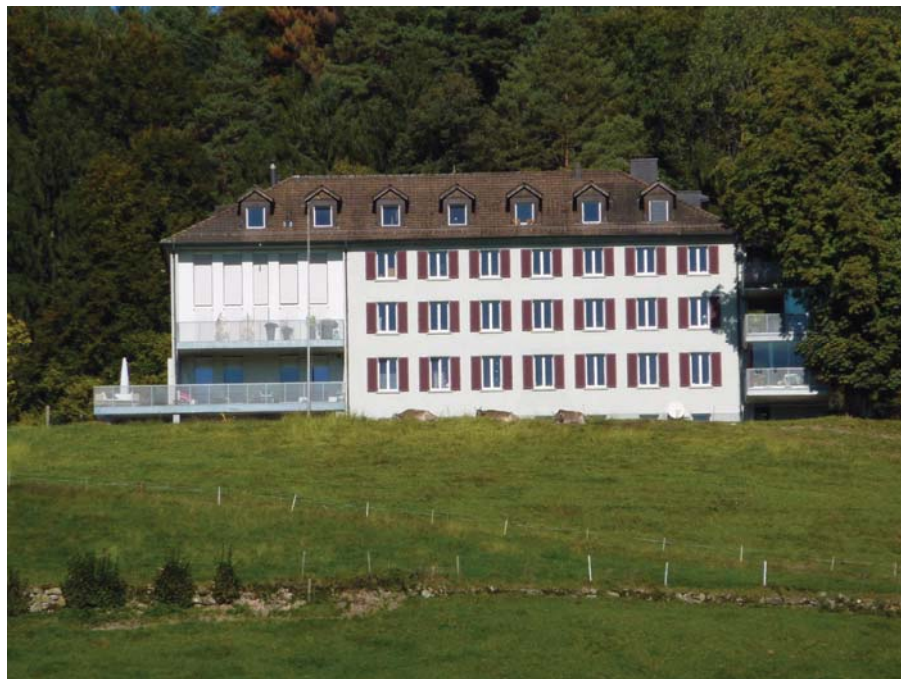
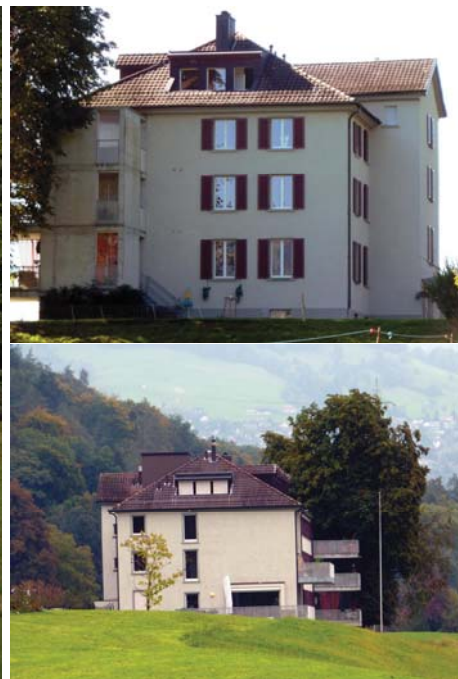
Im Kern ein kubischer, dreigeschossiger Bau mit sieben auf drei Achsen unter einem steilem Walmdach und mit einem Treppenhausrisalit unter einem Quergiebel an der Rückfront; Kernbau nach Westen unter fortgesetztem Walmdach verlängert, mit deutlich abgesetzter Fassadengestaltung sowie Balkon/Terrasse; nach Osten erweitert durch einen kubischen Flachdachanbau mit vorkragenden Balkonen; Dachausbau mit Belichtung über verschiedene Dachaufbauten.

Umbau und Erweiterung nach Westen 1974 (Arch. Theo Müller), erneuter Umbau des gesamten Gebäudes und Erweiterung nach Osten nach Verkauf des Altersheimes durch die Gemeinde an Privatperson 2002; Umbau zu Wohnhaus.

Grosszügiger Umschwung mit markantem Kastanienbaum, verschiedenen kleineren Bäumen und einzelnen Strauchhecken; auf der Nordseite des Hauptbaues zwei neuere Nebenbauten unter Giebeldach.

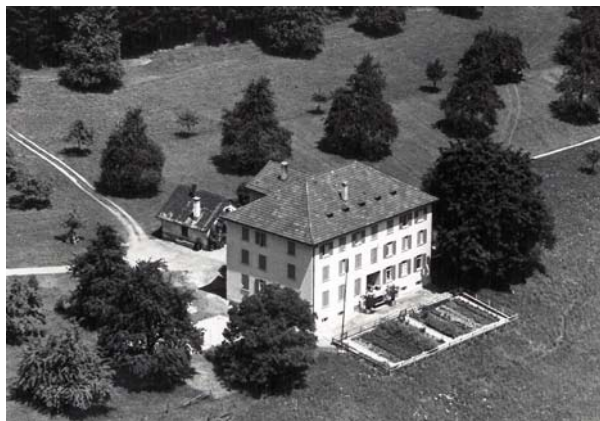
Ansicht des Bürgerheimes vor 1974 (Foto B. Schubiger)

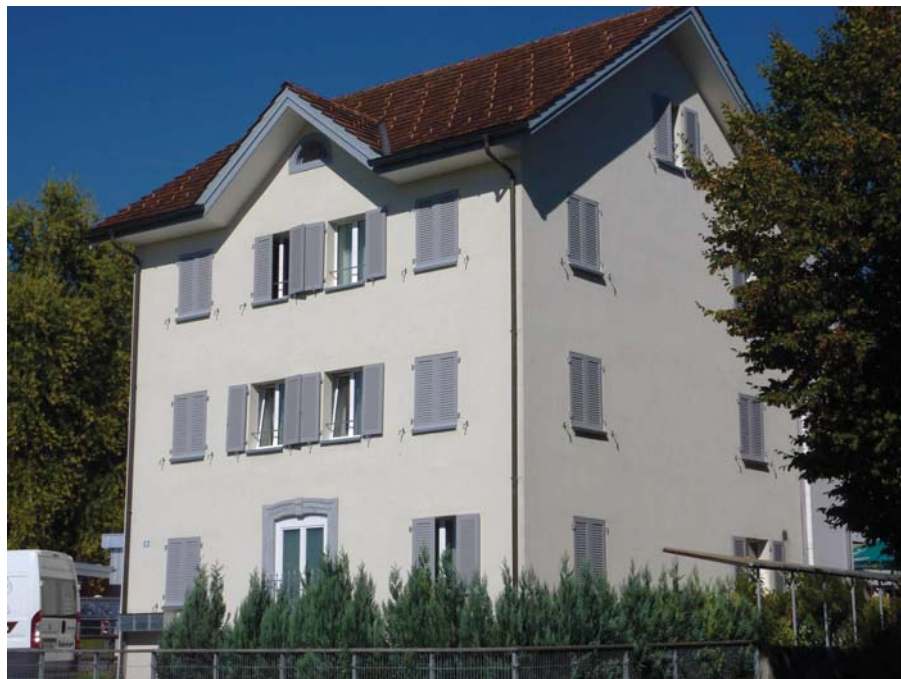
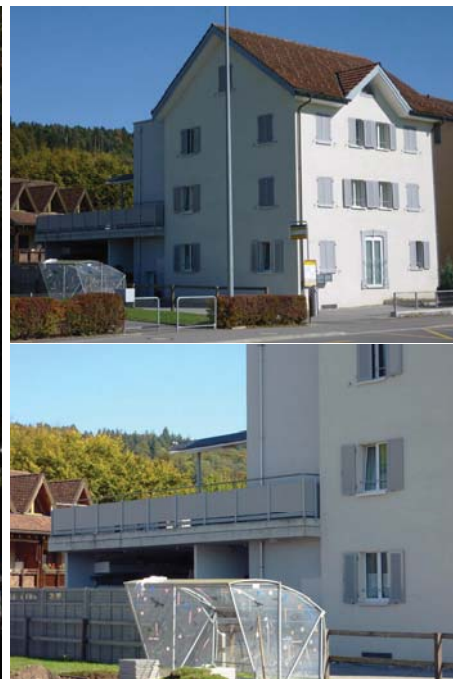
Dreigeschossiges, vierachsiges Gebäude mit Quergiebel zur Strasse; im Erdgeschoss (Hochparterre) Stichbogenfenster mit Schlussstein (ursprünglich Stichbogenportal); ein- bis dreigeschossige Anbaute unter Flachdach an der Rückfront des Gebäudes (Erschliessungstrakt, Carport, Terrasse); Terrasse mit kleinem Satteldach überdacht; Hauszugang über Erschliessungstrakt auf der Rückseite des Gebäudes.

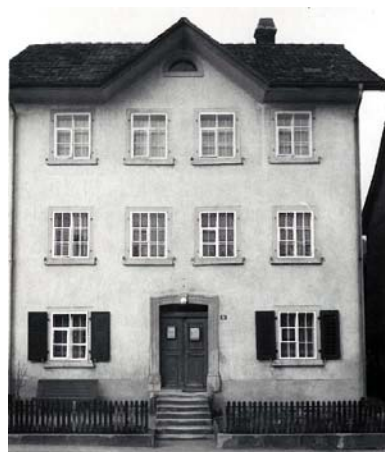
Zustand 1975 (Foto B. Schubiger)

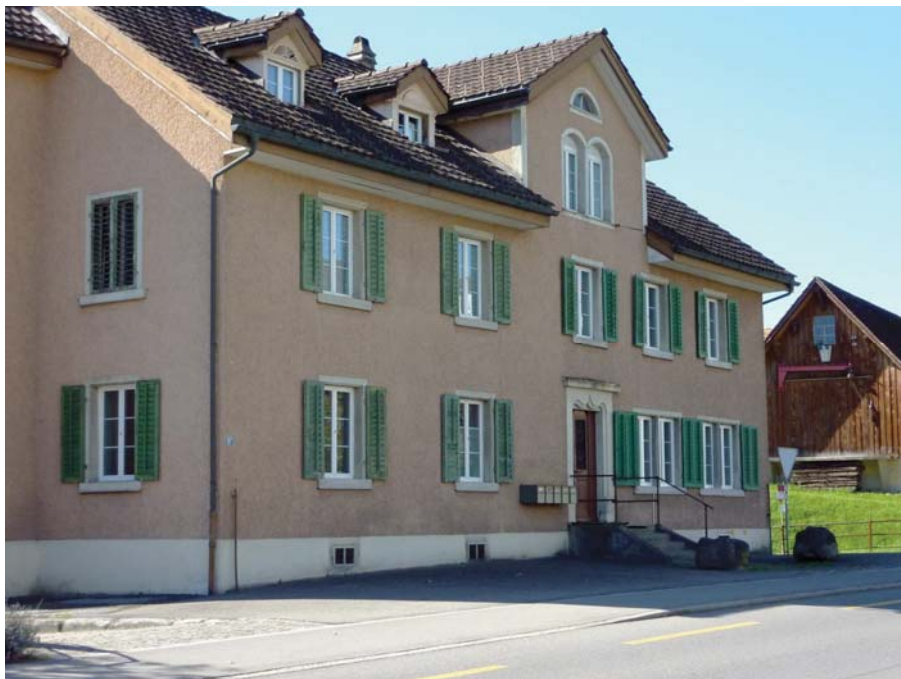
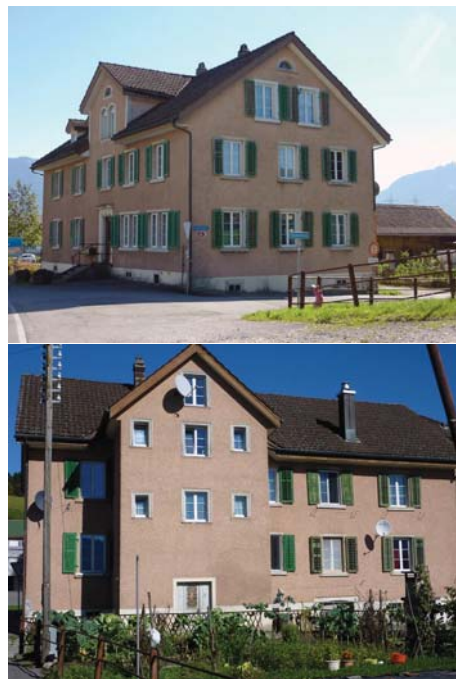
Zweigeschossiges, langgezogenes, zur Strasse hin traufständiges Gebäude mit Quergiebel, auf dem Dach der Hauptfront zwei eingelassene Lukarnen; leicht erhöht über einem halben Sockelgeschoss zentral angeordneter Haupteingang, Zugang über frontale Treppe. Auf der Rückseite des Gebäudes grösserer Erschliessungstrakt unter Quergiebel; weitere Erschliessung über kleineren Erschliessungstrakt unter Walmdach auf der Ostseite.

Nach aussen weitgehend ursprünglich erhalten; bescheidene, aber schöne Baudetails.

Baulicher Zustand mässig.

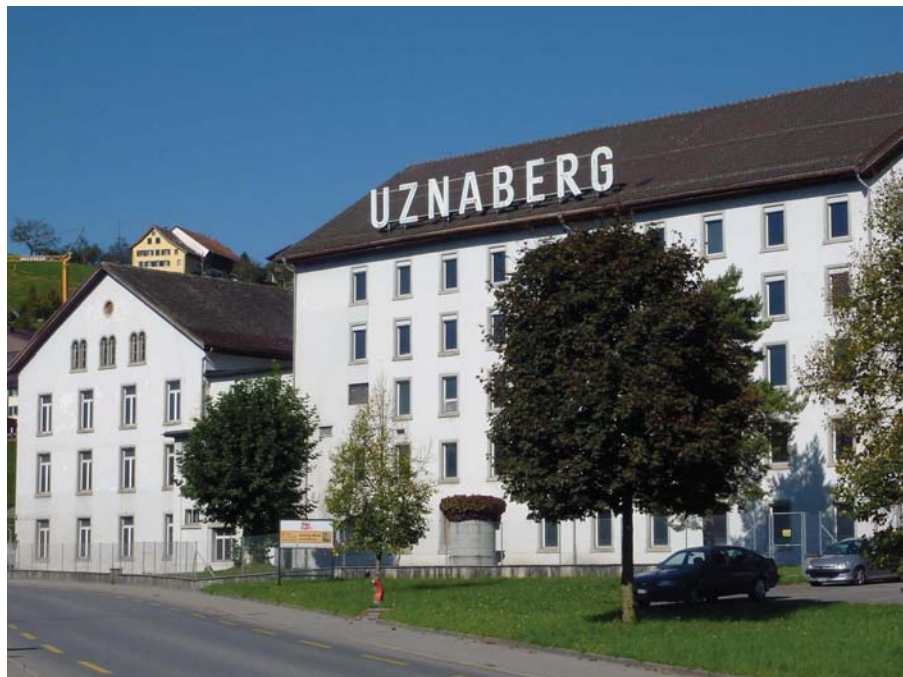
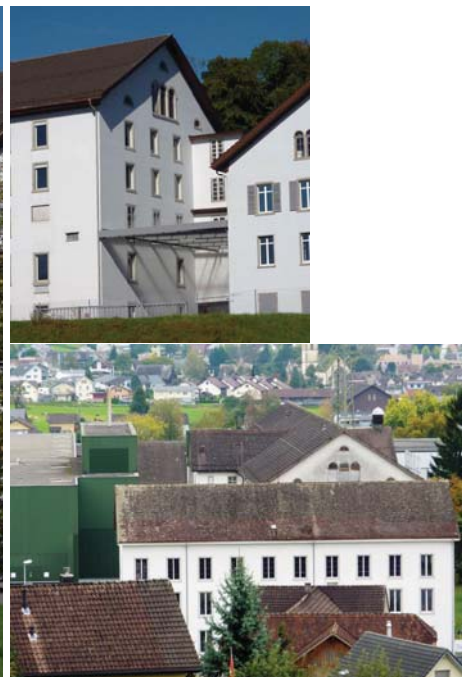
Konglomerat von Fabrikgebäuden, bestehend aus einem Ost-West ausgerichteten fünfgeschossigen Hauptbau unter einem Satteldach sowie zwei quer dazu stehenden, symmetrisch angeordneten dreigeschossigen Bauten, ebenfalls unter Giebeldach und durch Zwischenbauten mit dem Hauptbau verbunden; verschiedene weitere Fabrikhallen aus jüngerer Zeit.

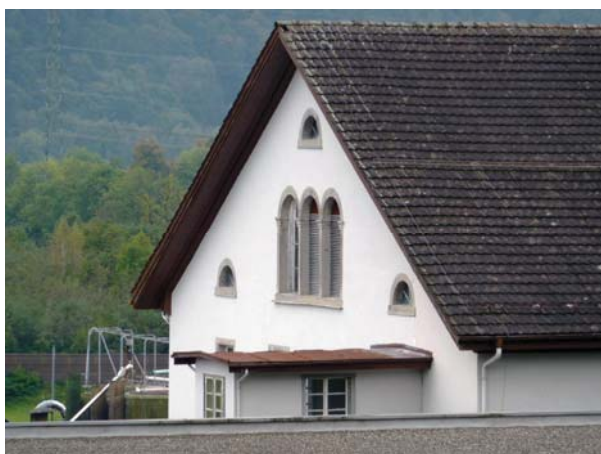
Rundbogenfenster und Lünetten in den Giebelndreiecken

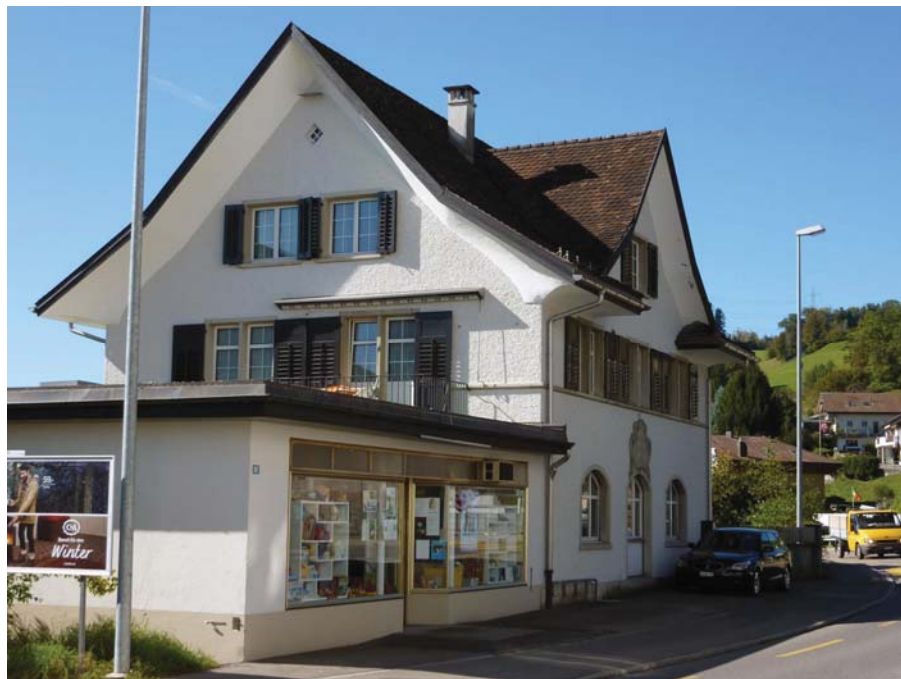
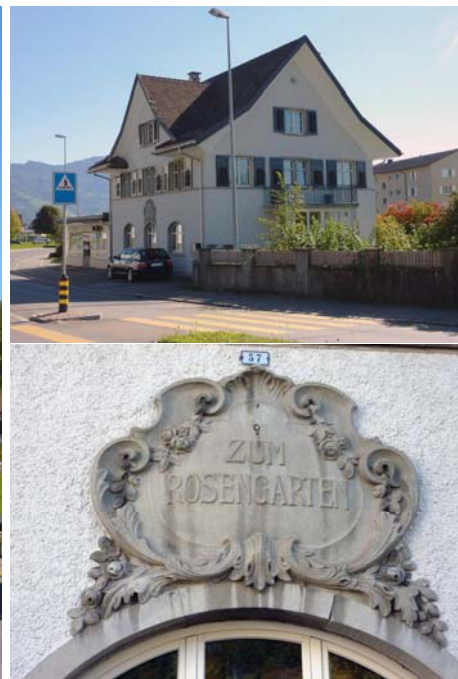
Zweigeschossiges, zur Strasse hin traufständig stehendes Wohnhaus mit grossem, öffnenden Quergiebel; kleinerer Quergiebel gegen Süden; aufgeschobenes, ausladendes Dach mit grossem, verschaltem Vordach; auf der Ostseite des Hauptbaues eingeschossiger Flachdachanbau mit Ladenlokal, darauf ein Balkon; Wohnhaus ehemals über zentral angeordneten Haupteingang ab der Strassenseite erschlossen, heutiger Zugang auf der Westseite über kleineren, verandaähnlichen Vorbau mit darüberliegenden Balkon.

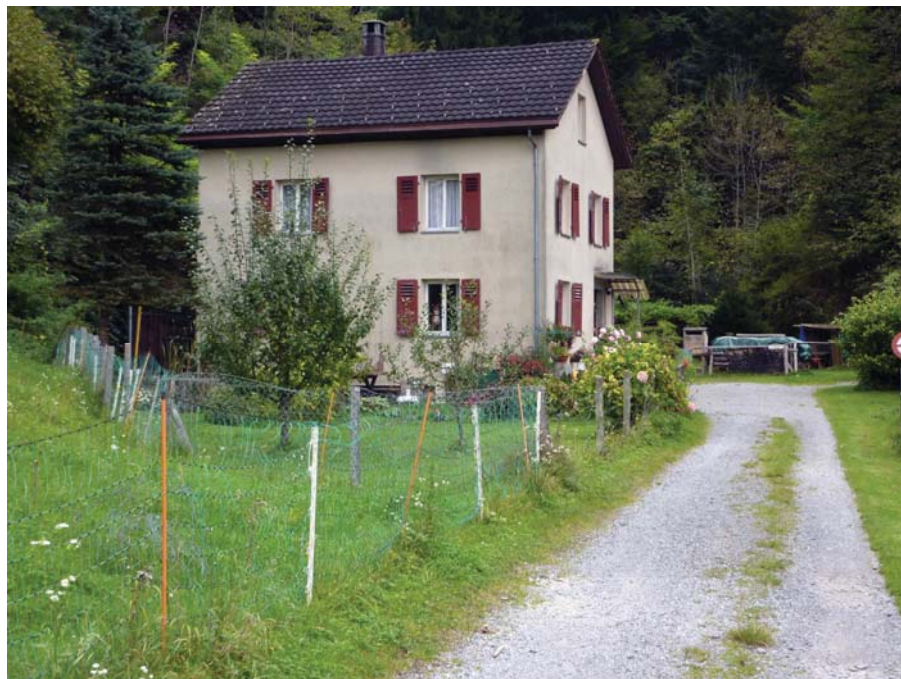
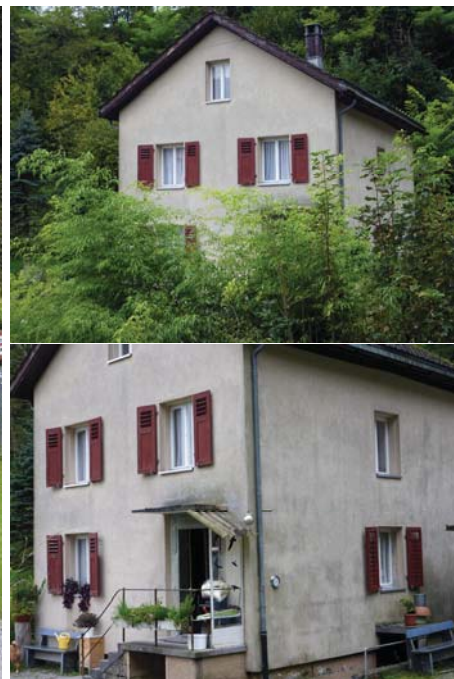
Zweigeschossiges, kubisches Wohnhaus unter einem einfachen, symmetrischen Giebeldach, ohne Dachaufbauten; Hauseingang etwas erhöht, über einige Treppenstufen und ein Podest erreichbar.

Baulicher Zustand mässig.

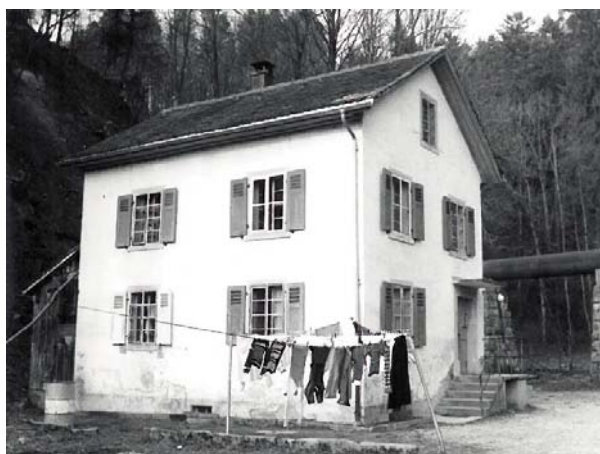
Zustand 1975 (Foto B. Schubiger)

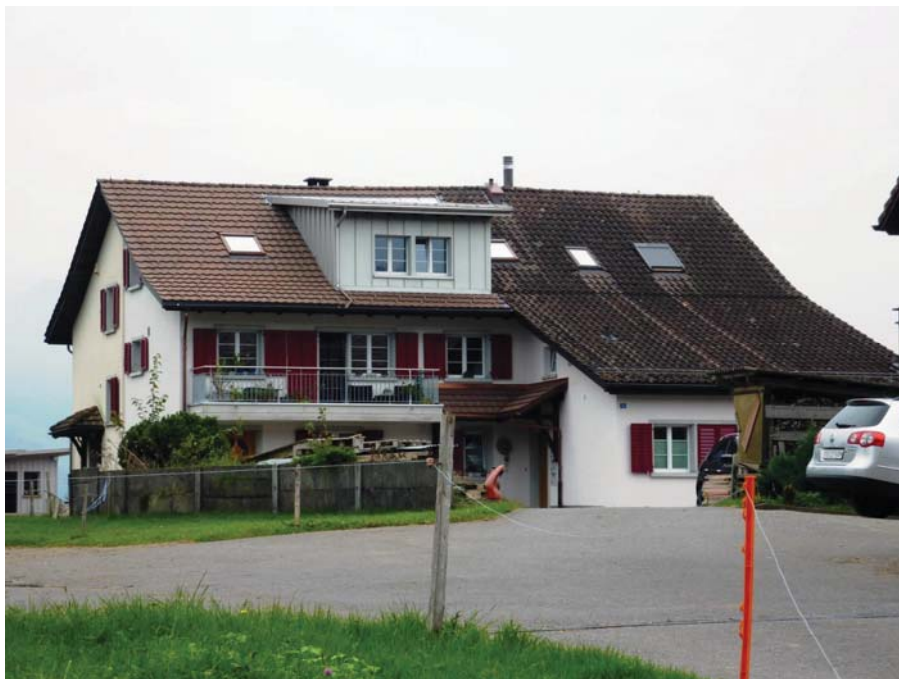
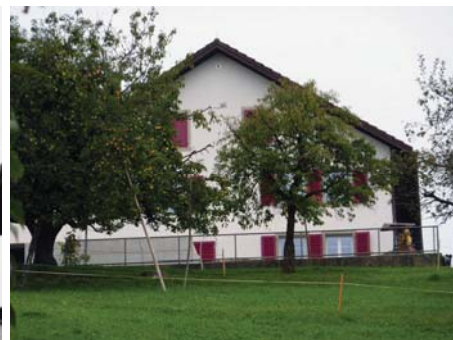
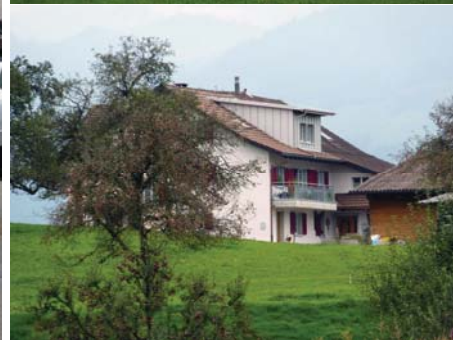
Zweigeschossiges, nach Süden giebelständiges Wohnhaus; nach Westen Anbau unter erweitertem, abgeschlepptem Giebeldach; Schleppgaube, Balkonanbau; verschiedene, unterschiedlich überdachte Hauszugänge.

Nach Inventar Schubiger über ein spätgotisches Portal aus Sandstein verfügend, vermutlich von einem öffentlichen oder kirchlichen Gebäude stammend. Schlussstein mit Kielbogenspitze nach unten, um 1600.

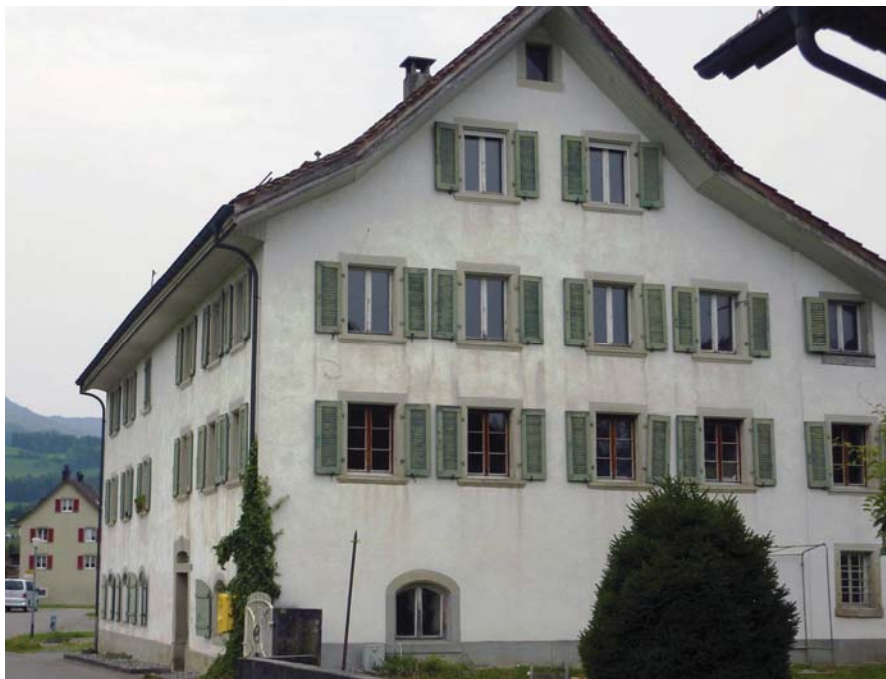
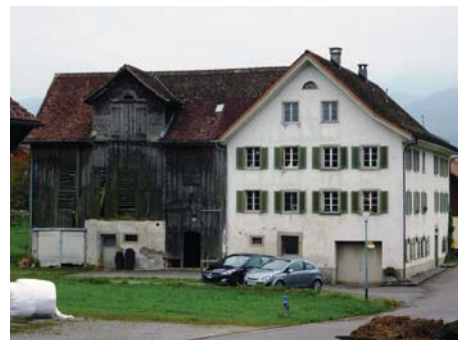
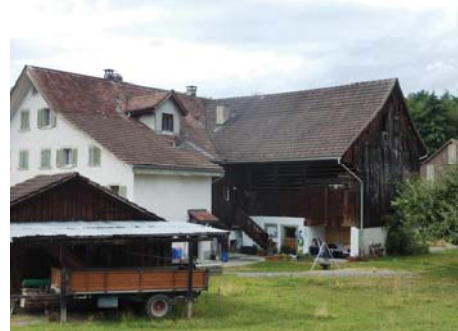
Dreigeschossiges, nach Süden ausgerichtetes, giebelständiges Wohnhaus mit einer grossen, unter einem Quergiebel angebauten Scheune. Dach des Wohnhaus leicht aufgeschoben und Wohnteil nach Osten um eine Achse erweitert. Haupteingang zur Strasse.

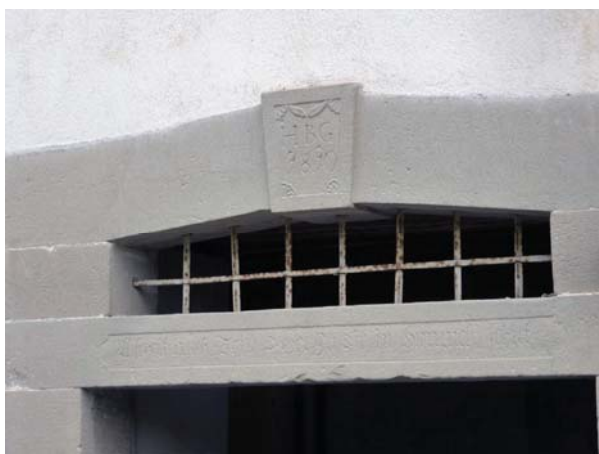
Baulicher Zustand mässig, Sanierungsbedarf vorhanden.

Oblicht Eingang mit Schlussstein

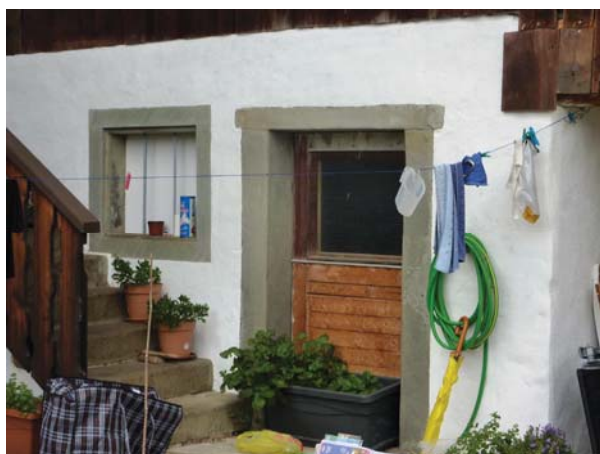
Tür- und Fenstergewände Scheune, Sandsteintreppe

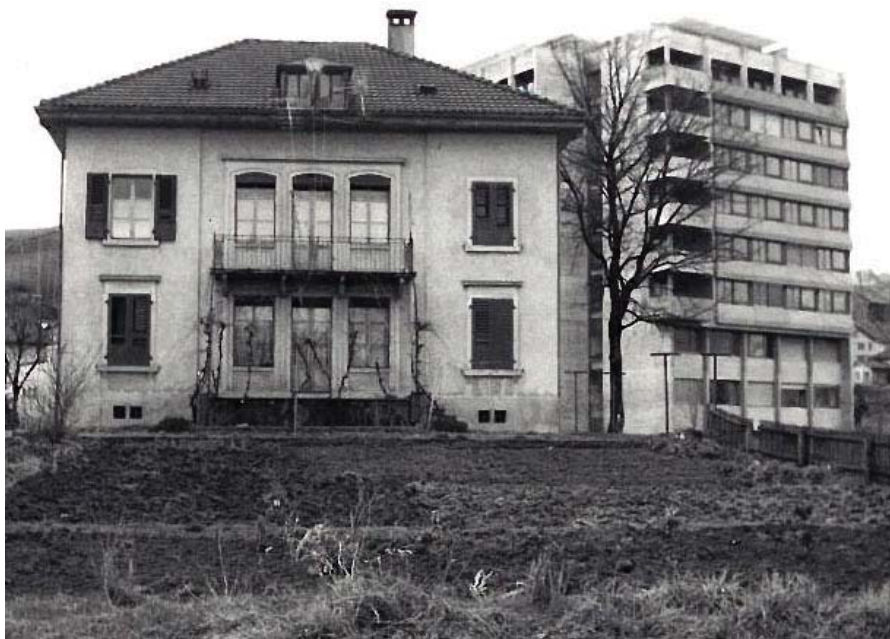
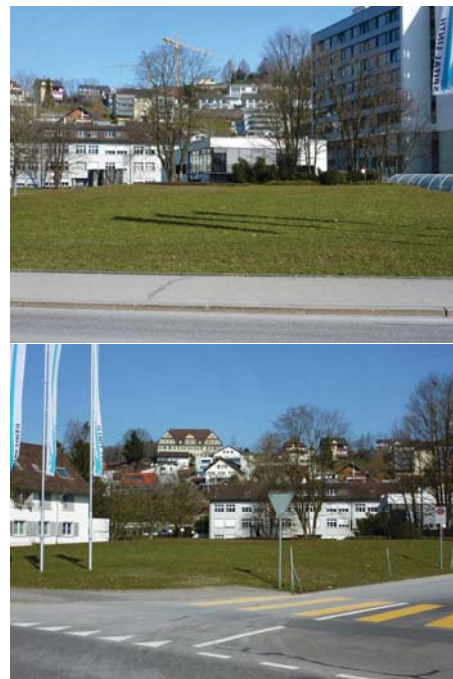
Ehemals zweigeschossiges villenartiges Wohnhaus unter einem Walmdach; dreiachsige Fensteranordnung mit betonter Mittelachse (Dreiergruppe von Stichbogenfenstern bzw. Balkonausgängen an beiden Geschossen).

Leicht erhöht auf einer kleinen Geländekuppe stehend; nach Süden vorgelagerter Garten.

S/W-Foto: Inventar B. Schubiger, 1975
