GEMEINDE  
**UZNACH**

Projekt Nr. 1.079.3.009

22. Mai 2023

## **Inventar Kulturgüterschutz**

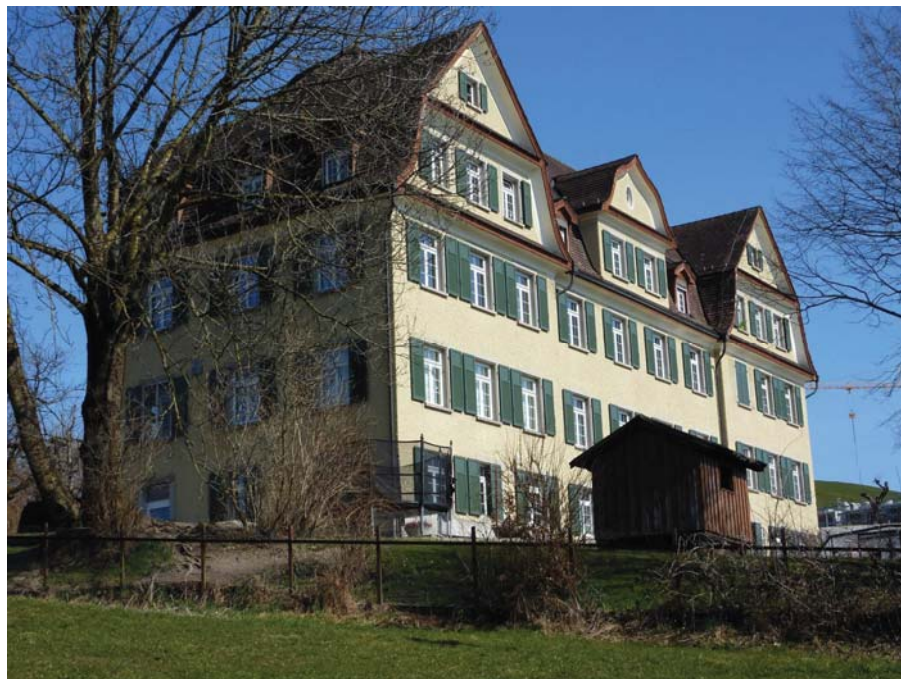
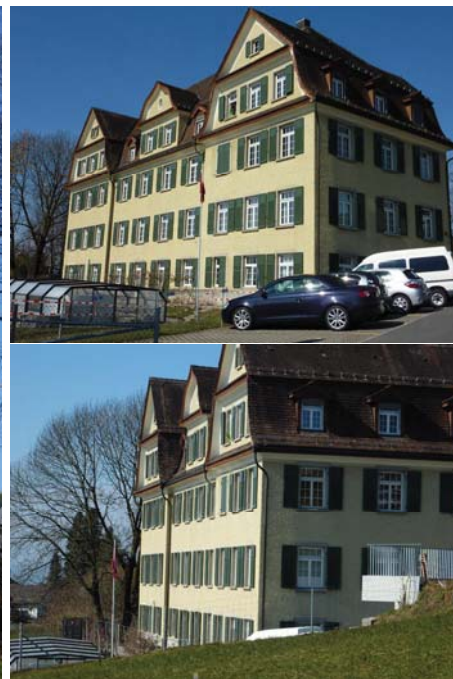
Dreigeschossiger, langgestreckter Bau unter mächtigem traufständigem, zweigeschossigem Dach mit geschwungenen Quergiebeln; ins Dach eingefügte Dachlukarnen; auf der Rückseite vorspringender Gebäudemittelteil mit Erschliessungsfunktion.

Streng axial angeordnete Befensterung mit grosszügigen, hochstehenden Rechteckfenstern in den Hauptgeschossen, etwas kleineren Fenstern in den Dachgeschossen (gesprosselte Fenster mit Oberlicht), rahmenartig betonte steinerne Fenstergewände sowie Klappläden an Hauptfassade und seitlichen Fassaden; ausgeprägte Traufe mit verschalter Untersicht, verschaltete Abwürfe in den Dachgeschossen.

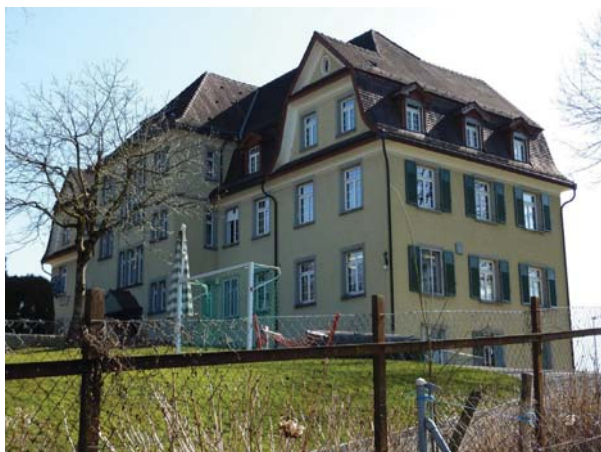
rückwärtige Ansicht von Nordwesten

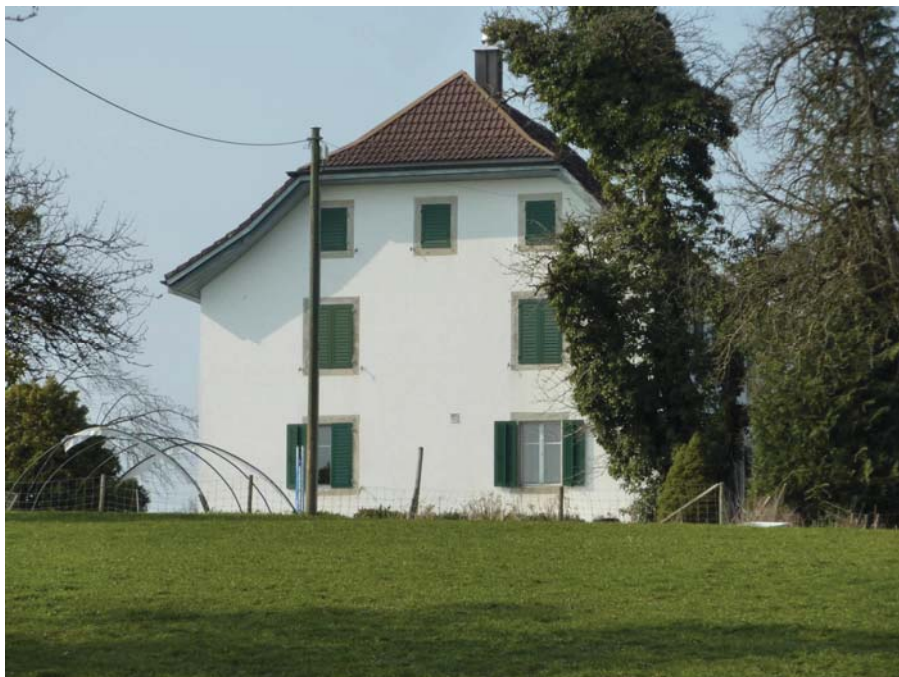
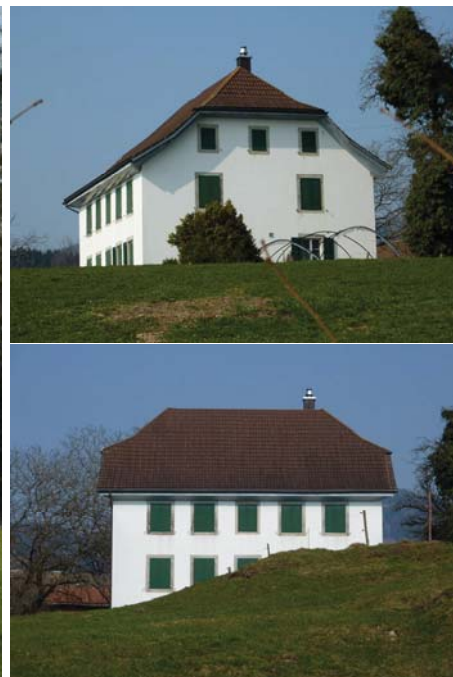
Zweigeschossige Baute mit rechteckigem Grundriss unter einem traufständigen Dach mit Krüppelwalmabschluss; streng achsiale Gliederung der Fassaden, in den Längsfassaden mit fünf, auf den Schmalseiten mit zwei Achsen, im Dachgeschoss dreiachsig mit kleineren Fensteröffnungen; zentral angeordneter Hauseingang mit Sandsteinportal auf der Nordostseite. Geschlossenes Dach ohne Aufbauten oder Einschnitte; Dach leicht aufgeschwungen, grosszügiges Vordach auf den Traufseiten.

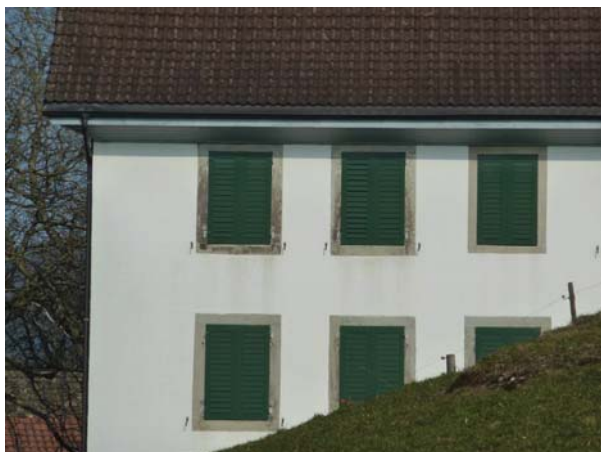
Detail Südwestfassade

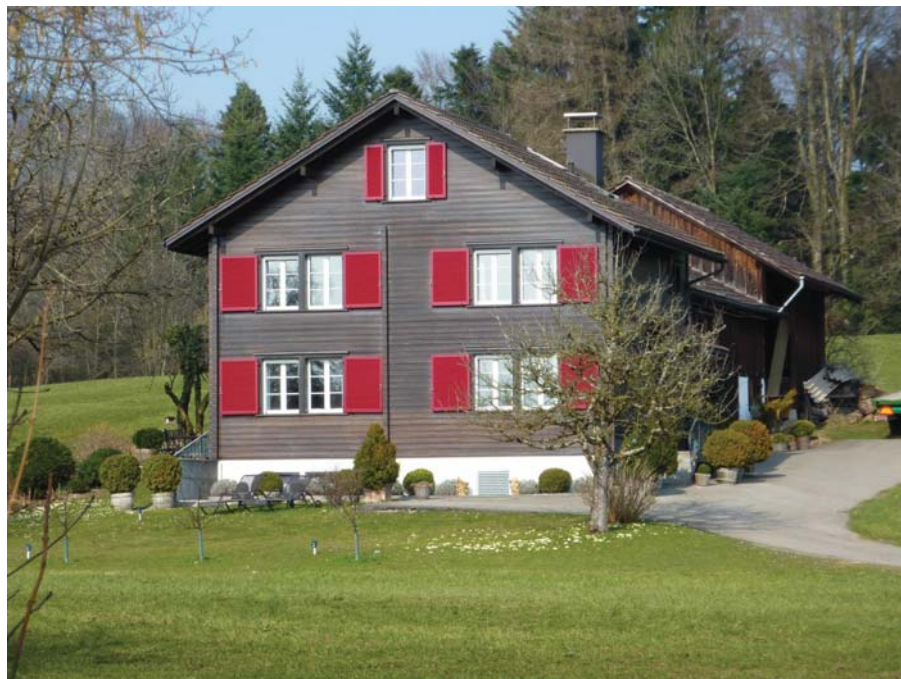
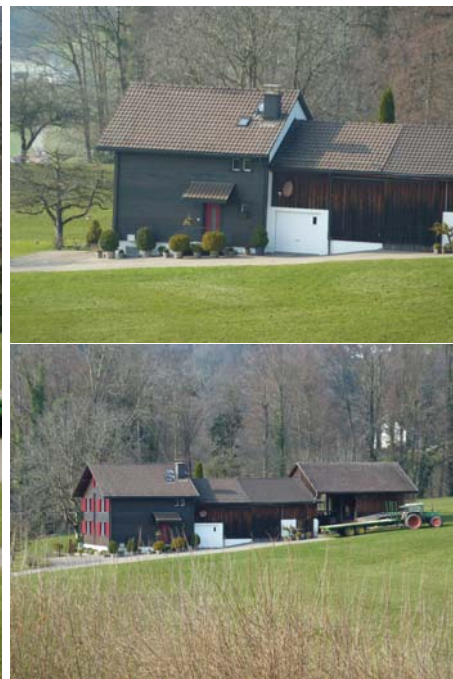
Zweigeschossiges Wohnhaus in Strickbauweise unter einem Giebeldach; unter gleicher Firstrichtung angebaute Ökonomiebauten in gestaffelter Anordnung, insgesamt dreiteilig; Ökonomieteile landwirtschaftlich genutzt; im mittleren Gebäudeteil eingebaute Garage.

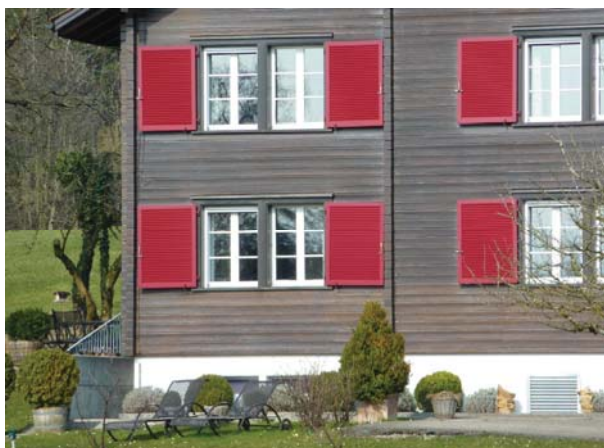
Detailansicht Hauptfassade Wohnhaus

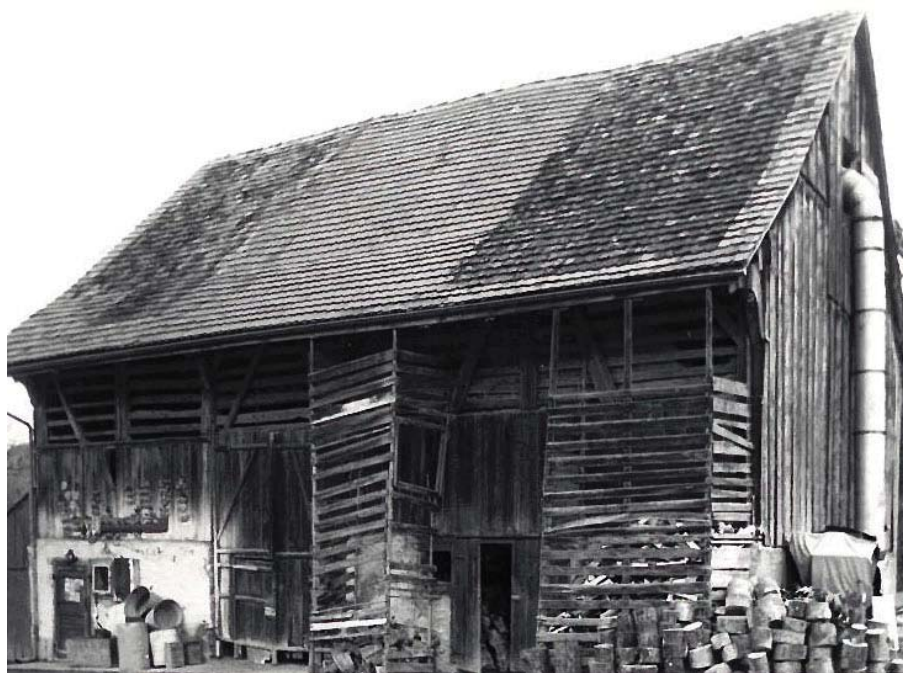
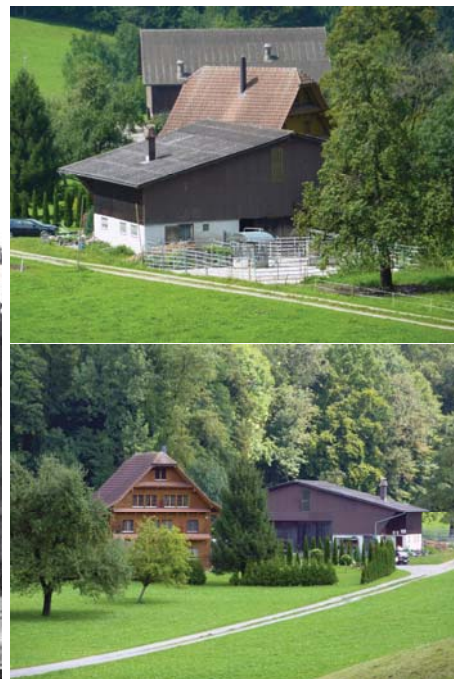
Ehemals einfache, traufständige Scheune; stehender Dachstuhl auf Ständern.  
Strassenseitige Fusspfette datiert: MAN 17 90 MIIAB.

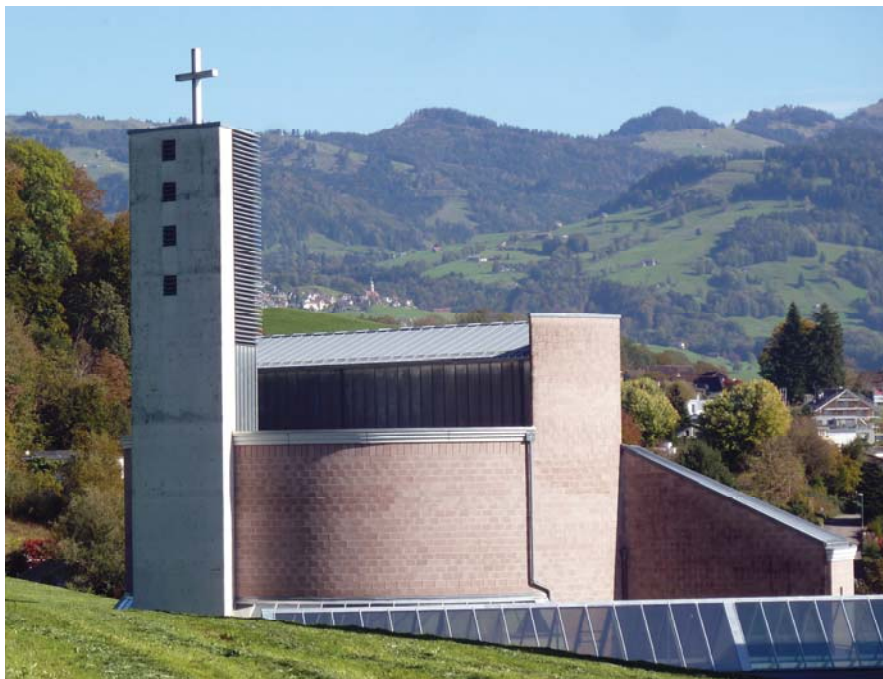
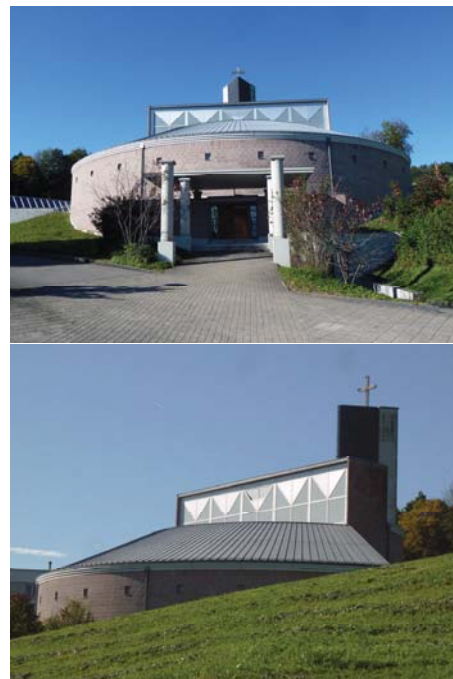
In der Grundform ein aus zwei halbrunden Schalen gebildetes Kirchenschiff unter einem Schrägdach, darüber ein kantiger Dachaufbau mit Befensterung für indirekten Lichteinfall von Südosten; dreikantiger Turm mit materialmässig abgesetztem Glockenstuhl (4 Glocken); säulengesäumter Hauptzugang zur Kirche von Südosten her; weiterer Zugang direkt vom angebauten Klostergebäude.

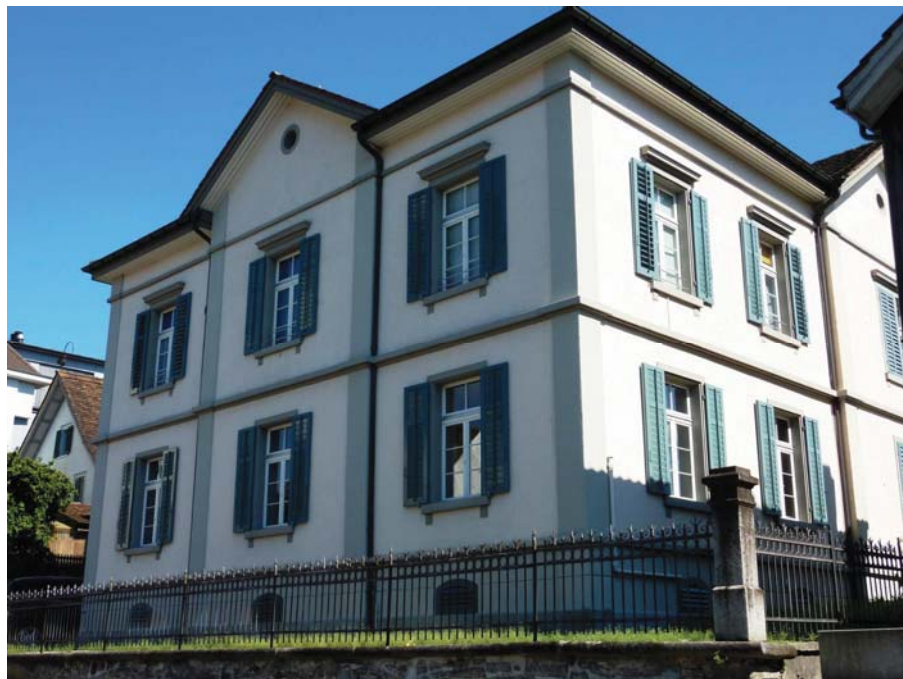
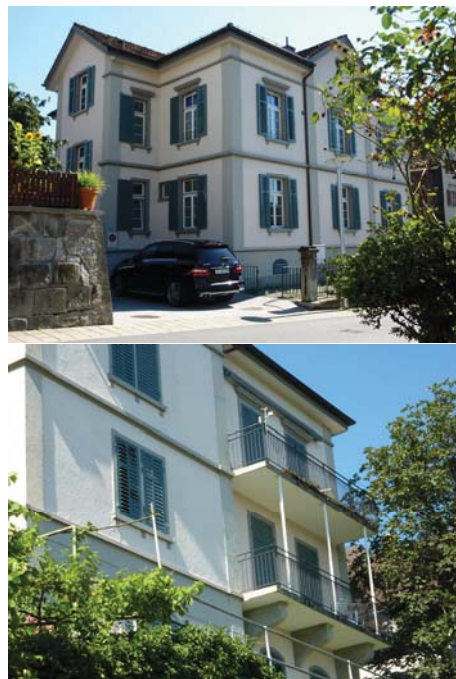
Kubischer, zur Obergasse hin zweigeschossiger Bau mit streng achsialer Gliederung, leicht erhöht über einem halben Kellergeschoss liegend, welches zur Südostseite als volles Sockelgeschoss in Erscheinung tritt; flach geneigtes Walmdach mit mehreren, unterschiedlich angeordneten Quergiebeln; vorspringender Erschliessungstrakt mit Hauseingang auf der Nordostseite.

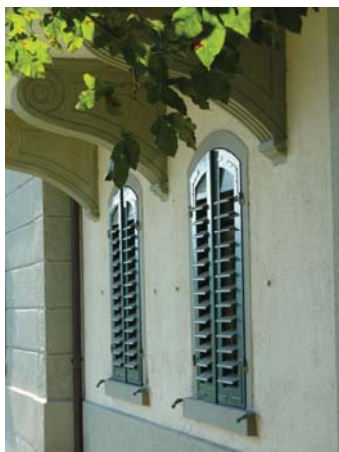
Sockelgeschoss Südseite und Balkonuntersicht

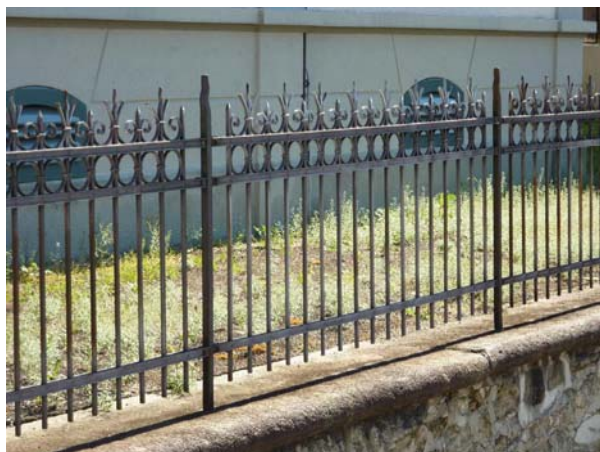
Sockelgeschoss Nordseite und Vorgarten zur Obergasse

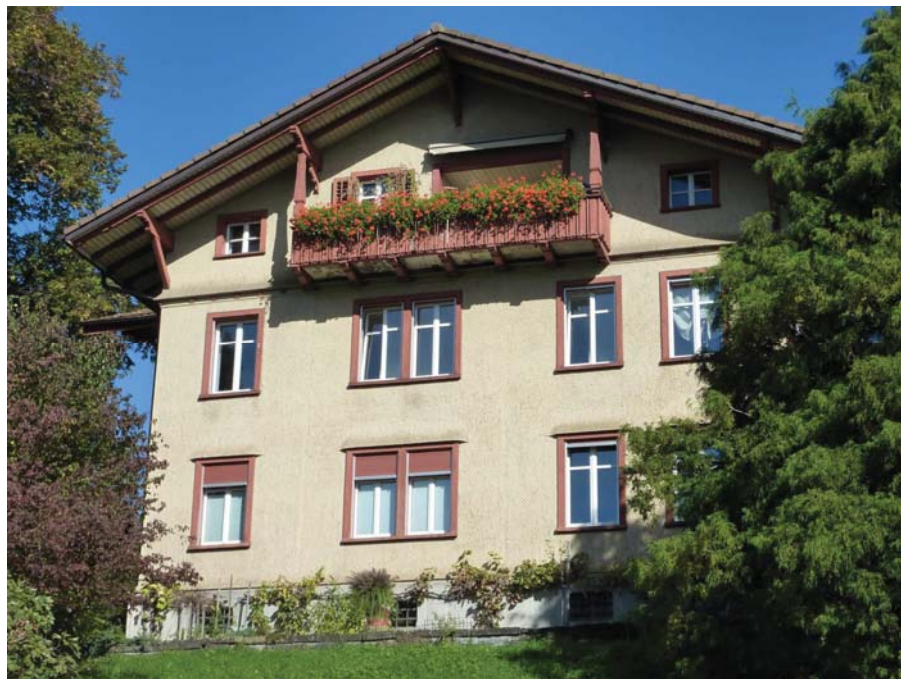
Zweieinhalbgeschossiger Bau unter weit ausladendem, flachem Satteldach mit grossen, rückseitig angeordneten Quergiebeln;

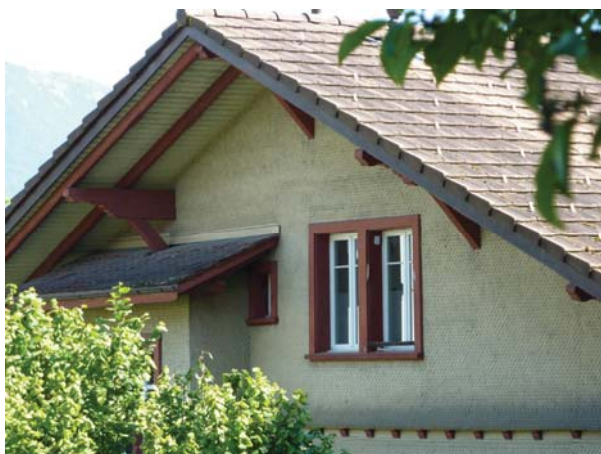
Giebelbereich Nordseite

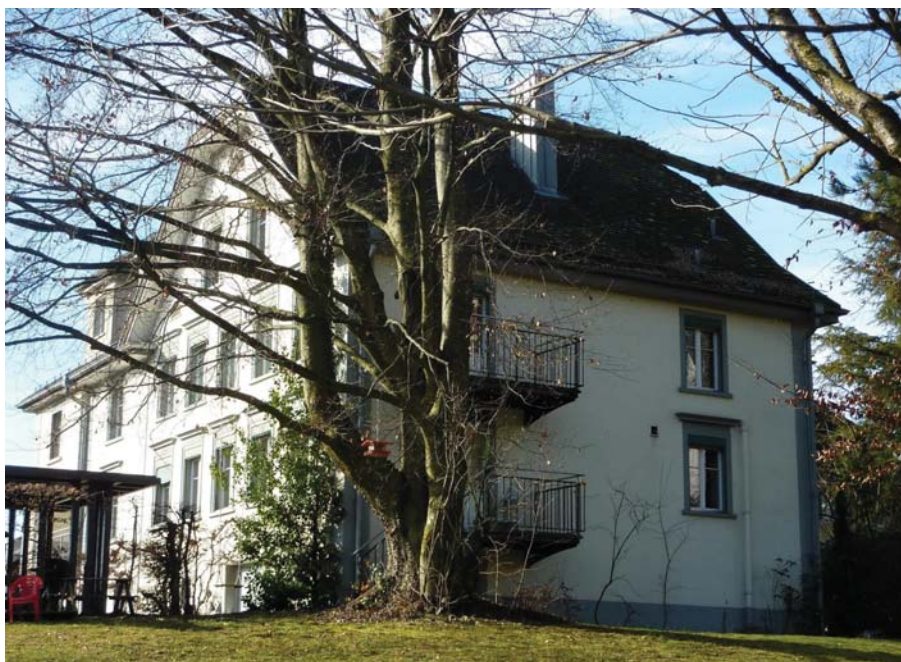
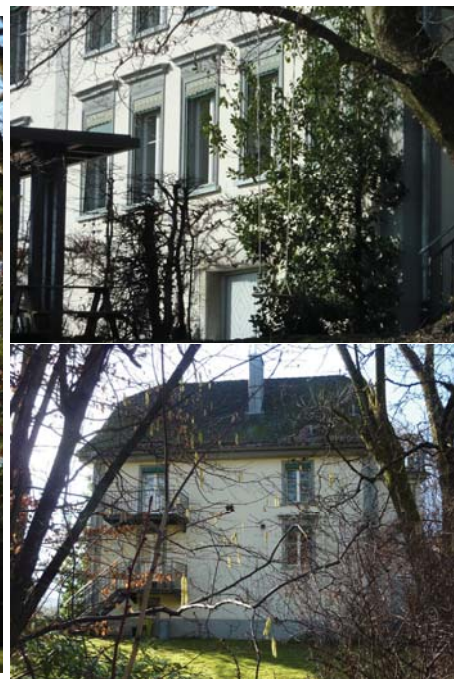
Dreigeschossiges Wohnhaus unter einem Krüppelwalmdach mit zweiteiliger Erweiterung unter Kreuzfirst; vorspringender, zweigeschossiger Erschliessungstrakt mit Hauseingang auf der Rückseite des Hauptbaus, darüber eine Terrasse; Balkonanbauten auf der Ost- und auf der Westseite; mehrere Dachlukarnen auf dem Dach des Erweiterungsteiles.

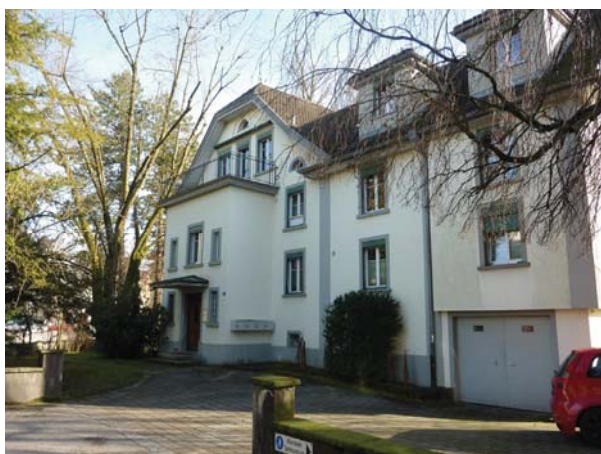
Rückfront zur Gasterstrasse

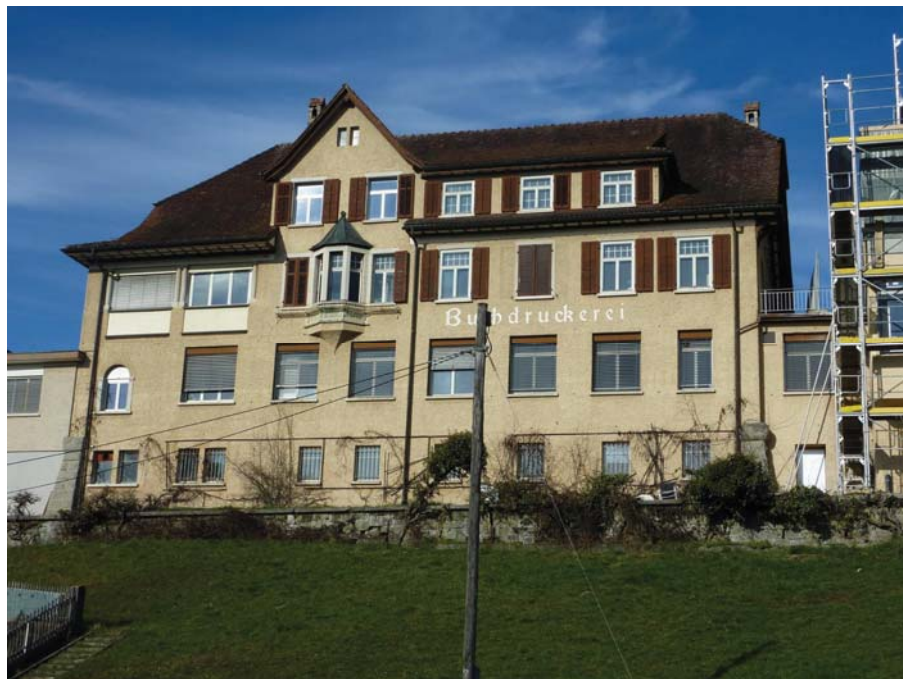
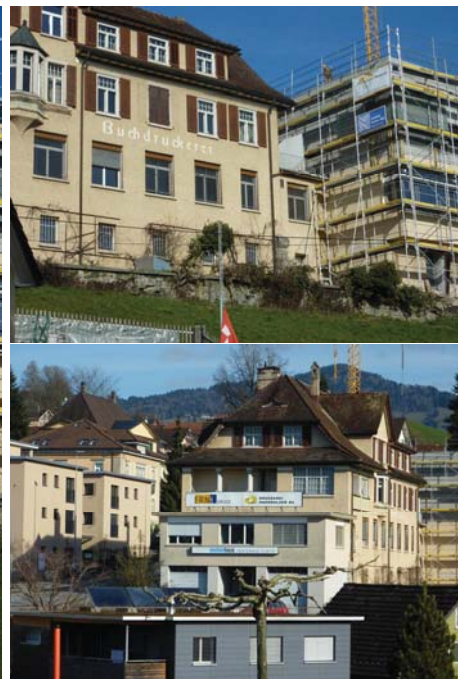
Dreigeschossiger, langgestreckter Bau unter mächtigem, traufständig stehendem Krüppelwalmdach, verschiedene Dachaufbauten und -einschnitte; zweigeschossige Anbauten aus jüngerer Zeit auf den Schmalseiten des Hauptbaues.

Baulicher Zustand mässig, Sanierung geplant.

Anbauten auf den Schmalseiten zurzeit in Erneuerung.

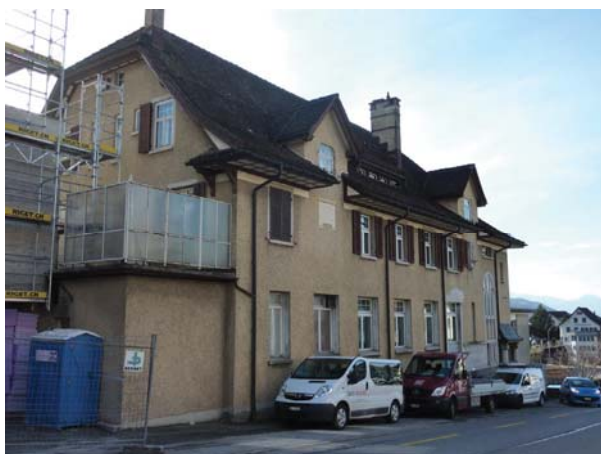
Ansicht Rückfassade Rickenstrasse

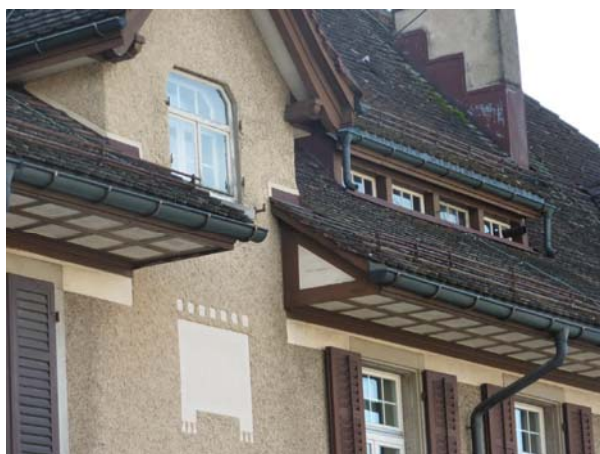
Details Dachgestaltung

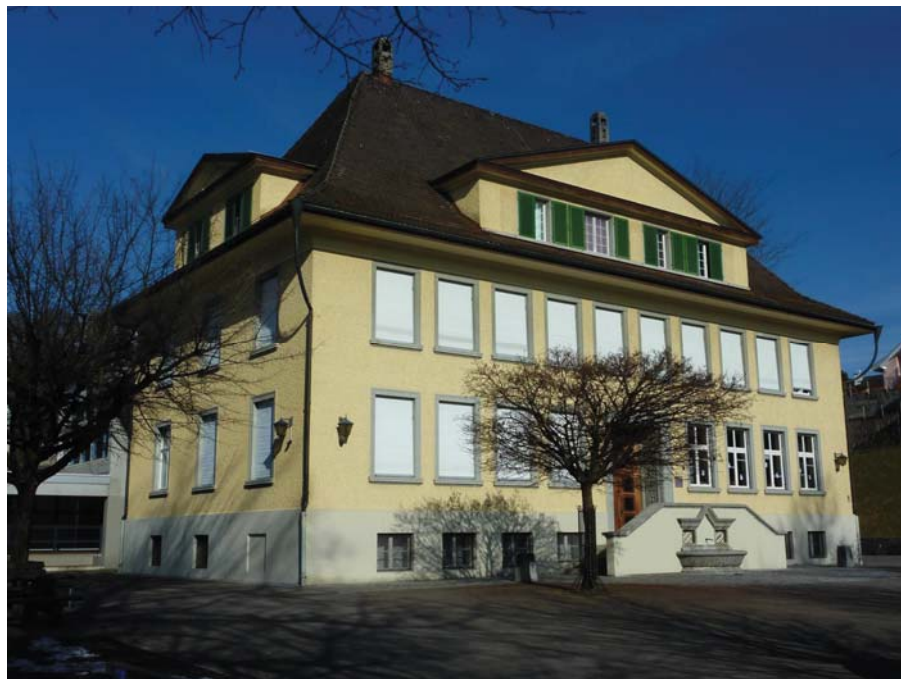
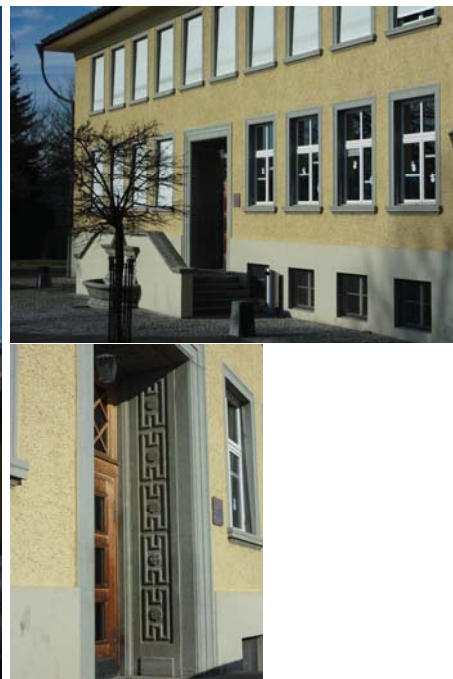
Kubischer, zweigeschossiger Hauptbau unter steilem, leicht aufgeschwungenem Walmdach; abgesetzter halbgeschosshoher Sockel; verschieden grosse Dachaufbauten unter Giebeldach; zentrale Erschliessung an der Hauptfront über doppelläufige Treppe; verschiedene Anbauten und Erweiterungen an der Rückfront.

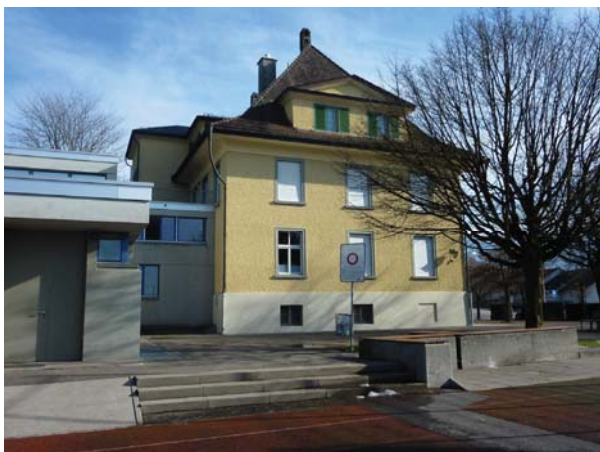
Westansicht mit rückwärtiger Erweiterung

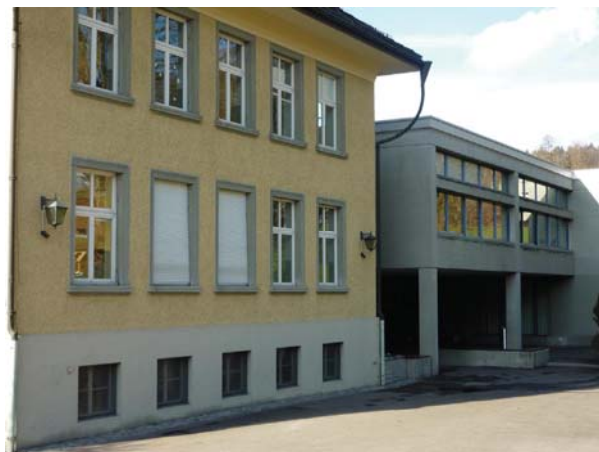
Ostansicht mit rückwärtiger Erweiterung

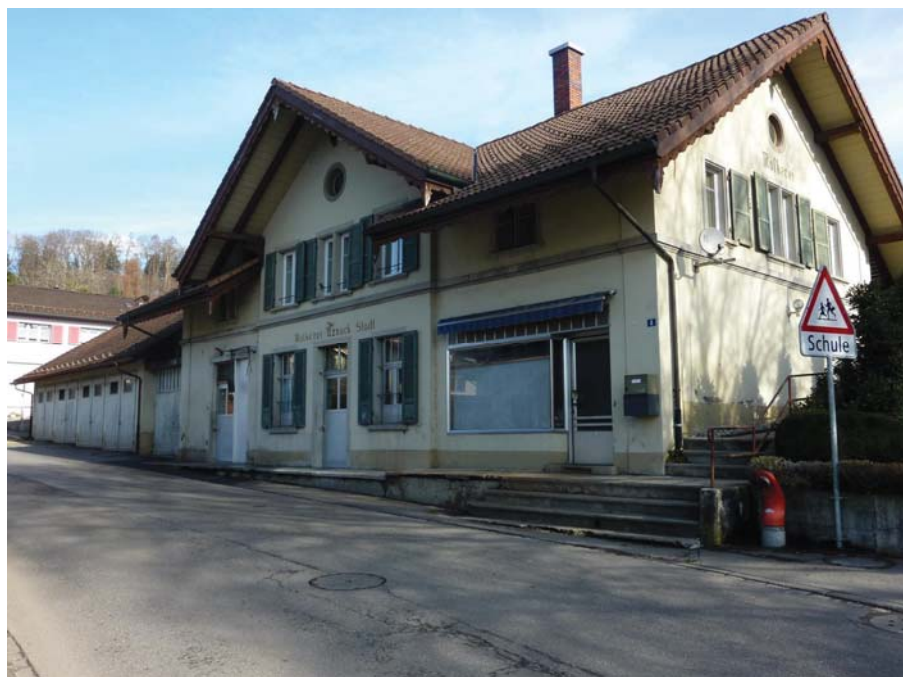
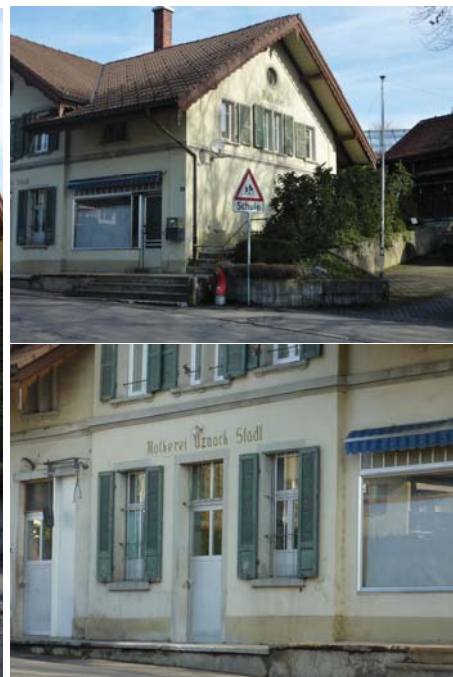
K71

Zweigeschossige, langgezogene, traufständig zur Strasse stehende Baute unter steilem Satteldach mit beidseitig öffnendem Quergiebel; im überhöhten Erdgeschoss Betriebsräume, im Ober- bzw. Dachgeschoss Wohnräume; nach Norden eingeschossige Nebenbaute (ehemalige Remise) unter gleicher Firstrichtung; auf der rückwärtigen Seite neuere Balkonbaute.

Am Hauptbau Rechteckfenster mit steinernen Fenstergewänden, Klappläden; umlaufendes Gurtgesims mit Rillenfries zwischen Erdgeschoss und Obergeschoss, Mittelrisalit zur Strasse hin, grosszügiges Vordach mit verschalten Dachuntersichten und verzierten Ortbrettern, Rundfenster im Giebelbereich. Schriftzug mit Nutzungsbestimmung auf der West- und auf der Südseite.

Treppenstufen und Podest vor der Hauptfront und den Eingängen.

Erbaut als Stadtmolkerei 1885, unmittelbar nach dem Bau der Ernetschwilerstrasse 1884 und im Zuge der darauf folgenden allgemeinen baulichen Entwicklung Richtung Bifang und Dachsegg. Zurzeit noch als Milchsammelstelle in Betrieb.

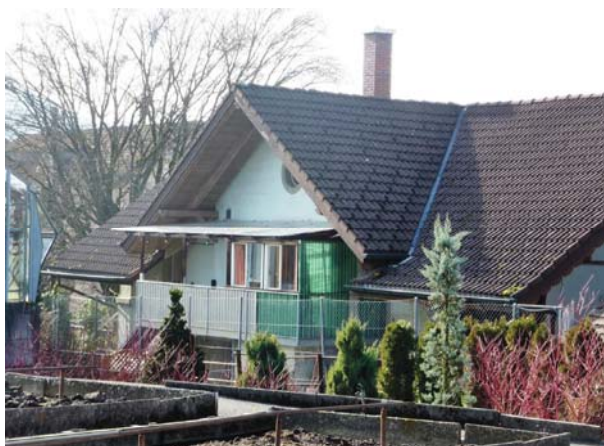
Baulicher Zustand mässig; grösserer Sanierungsbedarf vorhanden.

rückwärtige Fassade

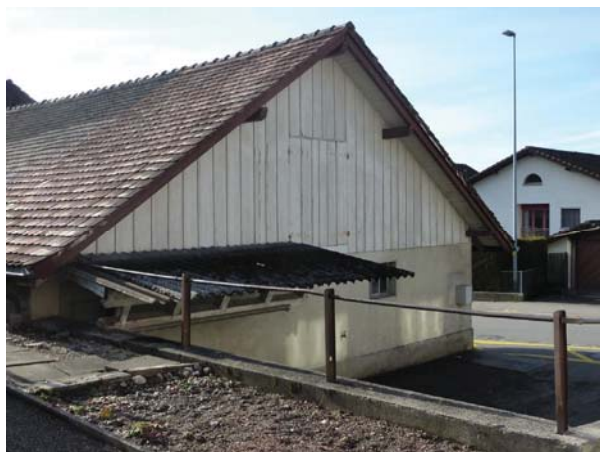
Nordfassade Garagenanbau

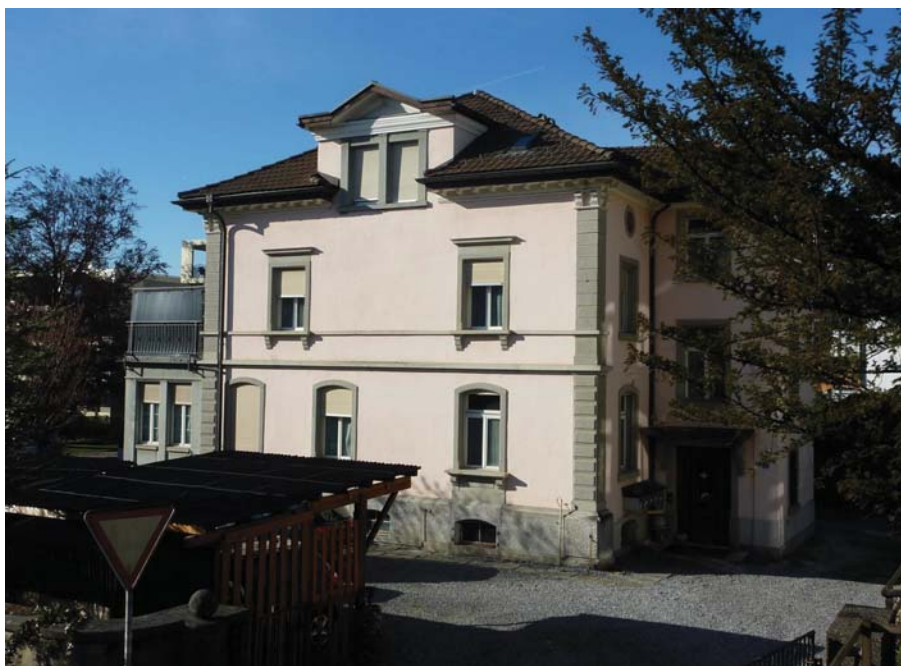
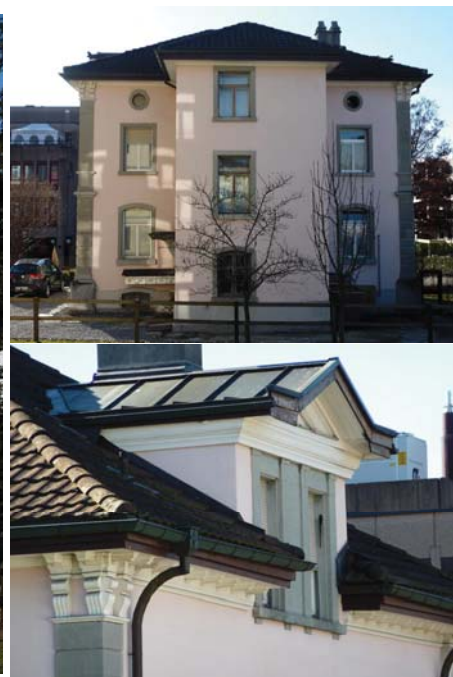
K72

Kubischer, zweieinhalbgeschossiger Bau mit drei auf zwei Achsen unter einem Walmdach; allseitig Quergiebel, vorspringender Erschliessungstrakt mit Hauseingang auf der Rückseite; an der Hauptfront eingeschossiger Vorbau mit darüberliegender Terrasse.

Im Erdgeschoss Stichbogenfenster, im Obergeschoss Rechteckfenster, üppige steinere Fenstergewände, Rollläden; Ecklisenen mit quaderförmigem Mauerwerk, kapitellartige Abschlüsse im Übergang zur Traufe; durchlaufende Gurtgesimse zwischen Erdgeschoss und Obergeschoss (mit Ausnahme der Rückfront); verschiedene Zierelemente an den Fenstersimsen und im Bereich der Dachuntersicht.

Relativ grosszügiger Umschwung mit Kiesplatz und einzelnen Bäumen; gemauertes Gartenportal und gemauerter Gartenabschluss auf der Ostseite, Mauerabschluss mit Hagebuchenhecke auf der Südseite zur Zürcherstrasse hin; verschiedene Nebenbauten (Carport u.a.).

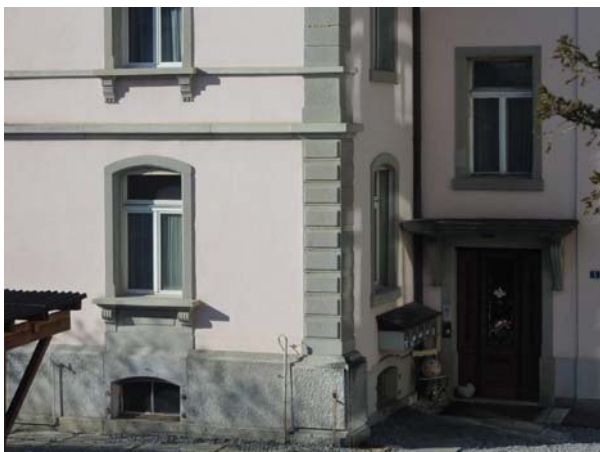
Fassadendetails und Hauseingang Ostfassade

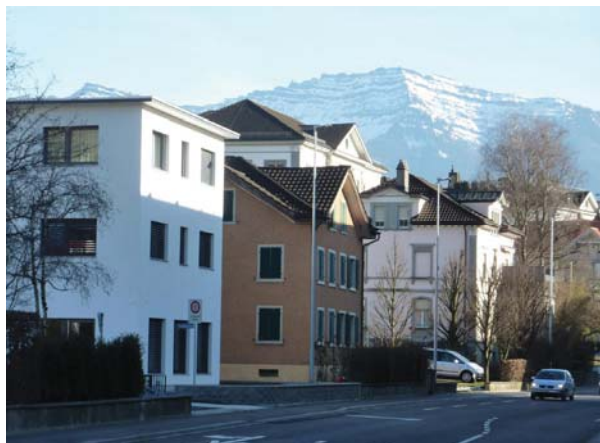
Ansicht Zürcherstrasse

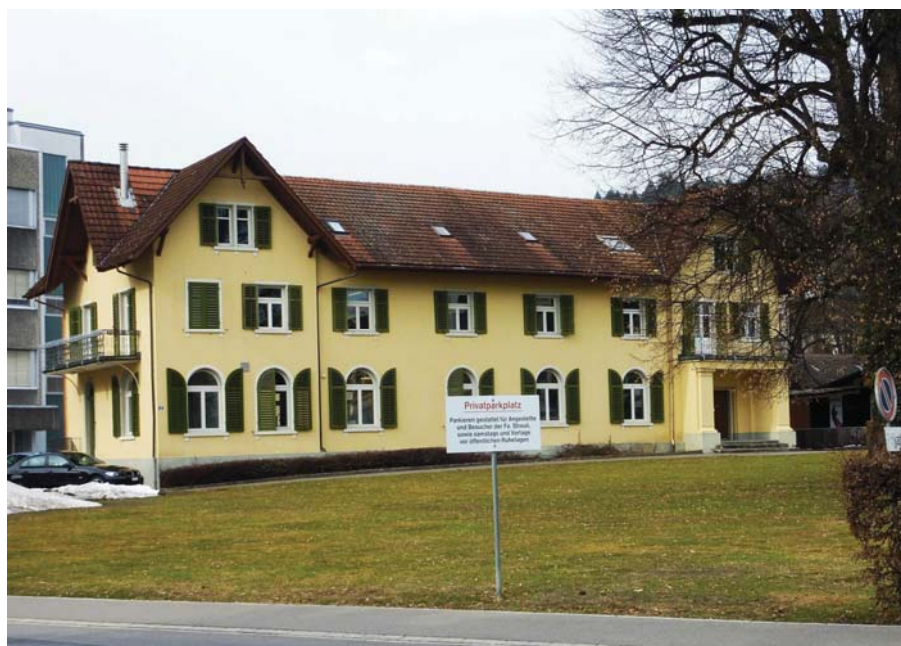
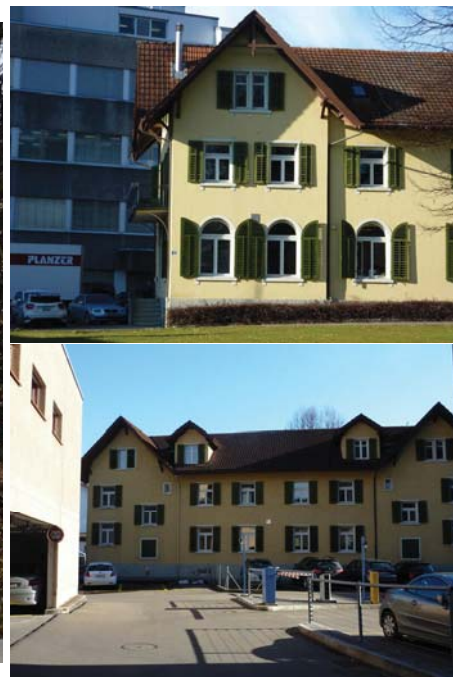
Zweigeschossiger, langgezogener, traufständig stehender Bau unter steilem Satteldach, rechts und links abgeschlossen mit öffnenden, leicht vorspringenden Querbauten; nördliche Querbaute als Haupteingang gestaltet, mit auffallendem Eingangsportal und darüber liegendem Balkon mit filigranem Geländer; weiterer kleiner Balkon auf der Südseite.

Rundbogenfenster mit Klappläden im Erdgeschoss der Hauptfront, bescheidenere Rechteckfenster, ebenfalls mit Klappläden, im Obergeschoss sowie auf der Rückseite; betonte, steinerne Fenstergewände, t-teilige Fenstersprossung. Sichtbare Dachkonstruktion mit einfachen Zierelementen.

Grosszügiger Umschwung im Vorbereich der Baute, zur Bahnhofstrasse hin optisch etwas abgeschirmt durch eine Hagebuchenhecke; im Rückraum des Gebäudes Parkplätze und Firmenareal.

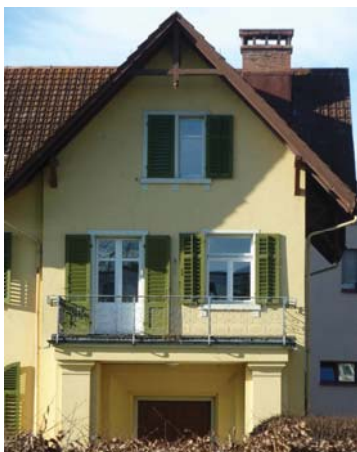
nördlicher Quergiebel Hauptfront

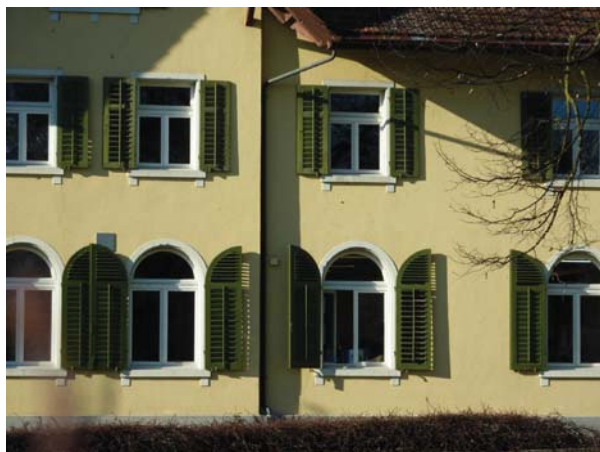
Fensterdetails Hauptfront

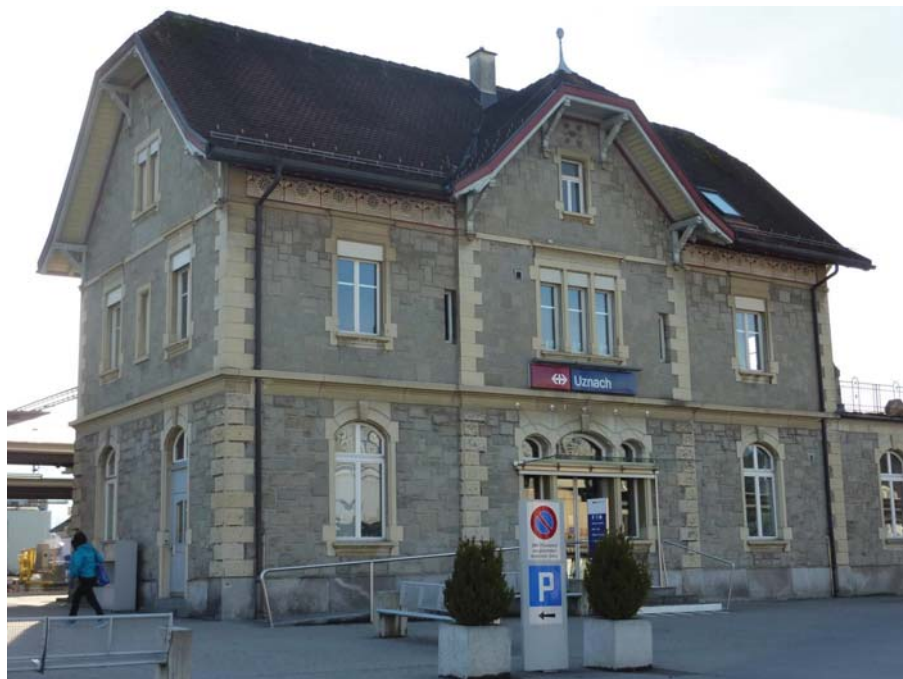
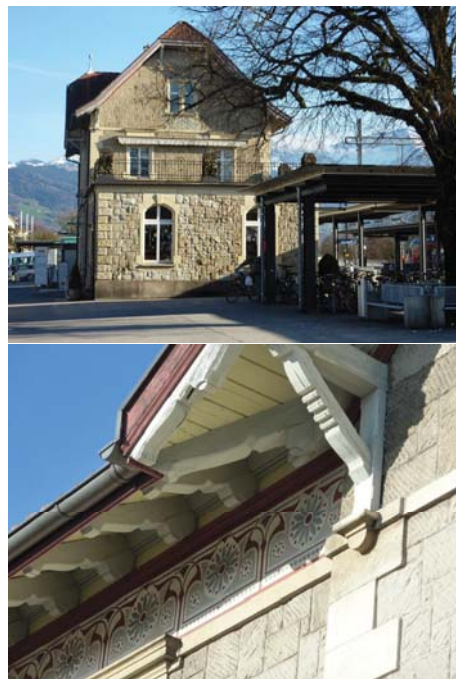
Zweigeschossiger, traufständig stehender Bau unter einem Krüppelwalmdach mit öffnenden Quergiebeln; sichtbare, verzierte Dachkonstruktion; eingeschossiger Anbau gegen Westen mit darüber liegender Terrasse; auf der Gleisseite vor dem Gebäude ein offen stehendes Freigabewerk, auf der Nordseite zentrales Eingangsportal.

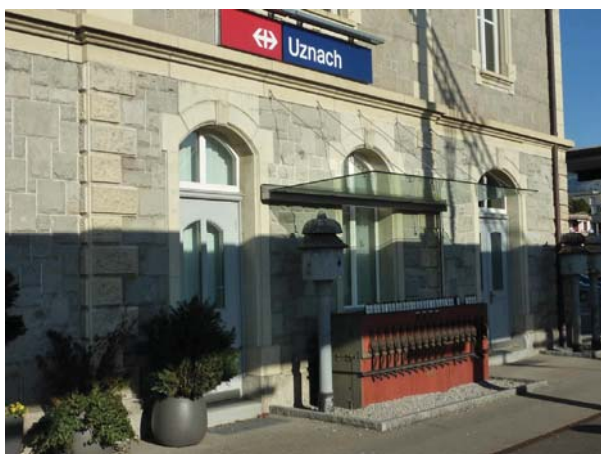
Freigabewerk von 1910 vor dem Stationsgebäude

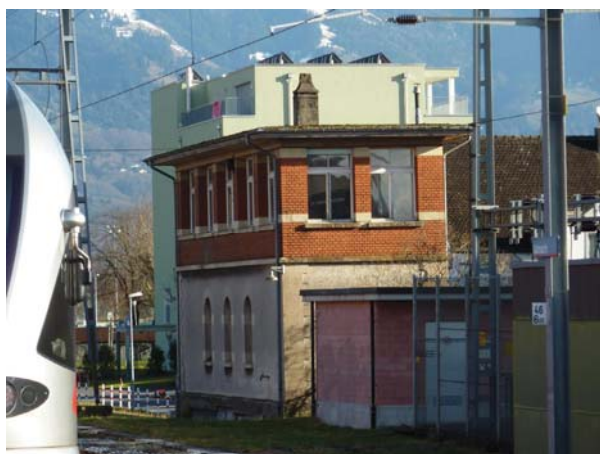
Stellwerkgebäude an der Escherstrasse als geschichtlicher Bestandteil des Bahnhofbetriebes von Bedeutung, in der baulichen Qualität aber wesentlich bescheidener als das Bahnhofgebäude und heute nicht mehr bestimmungsgemäss genutzt (Einstufung als erhaltenswert).

Stellwerkgebäude Escherstrasse

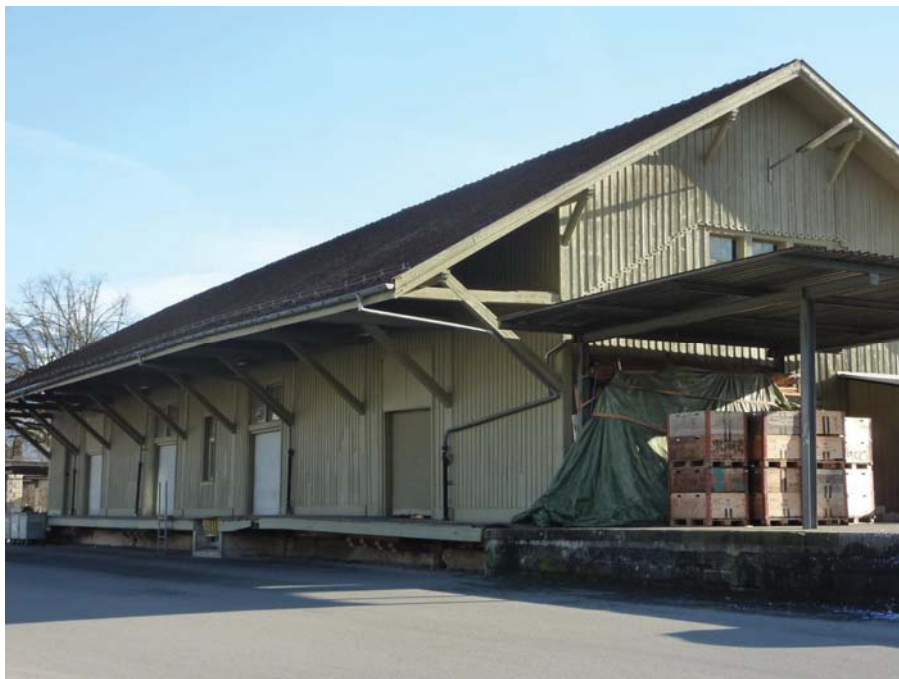
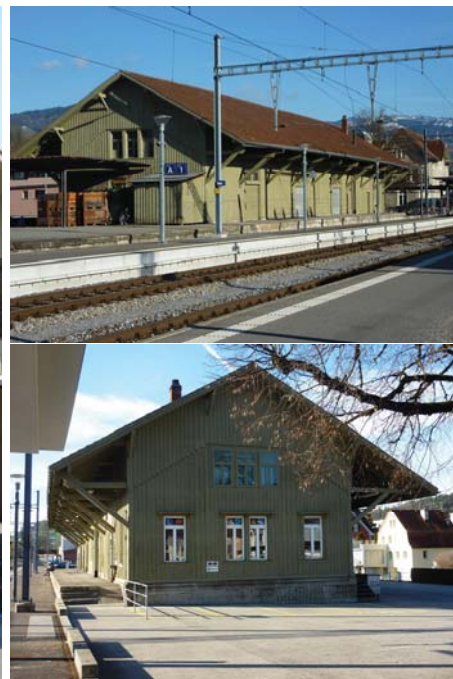
Zweigeschossiger, traufständig stehender Güterschuppen unter ausladendem Satteldach, dreiseitig Rampen, auf den Traufseiten durch das weit vorkragende Vordach vor Witterung geschützt; auf der Stirnseite West einige kleinere Anbauten.

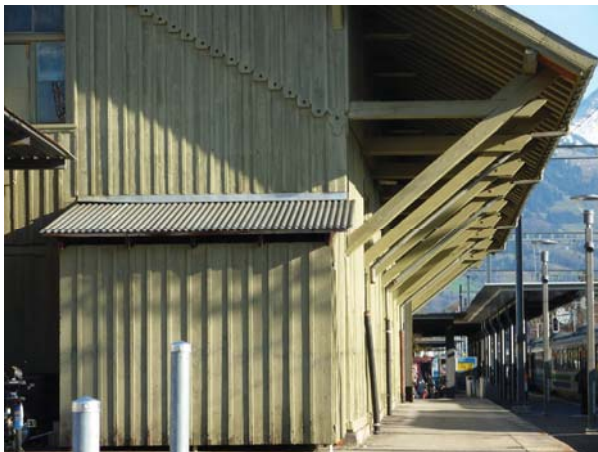
Details Holzwerk

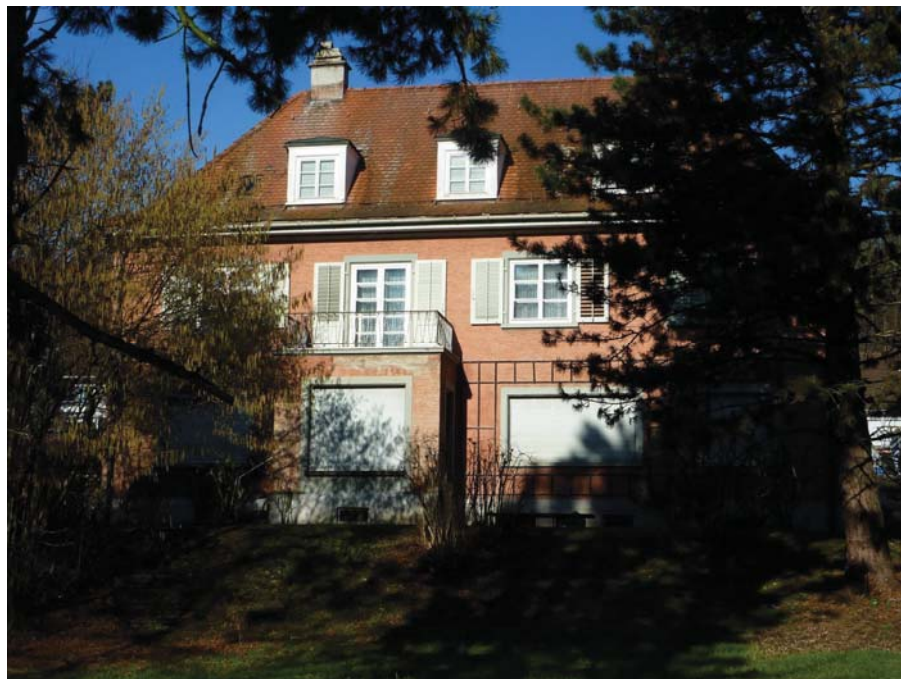
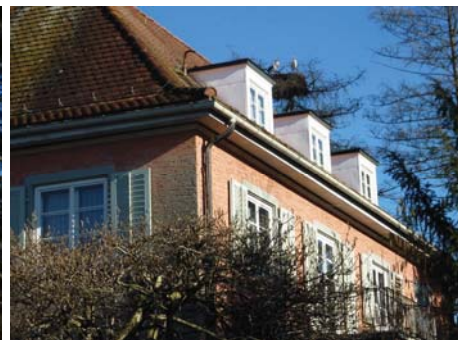
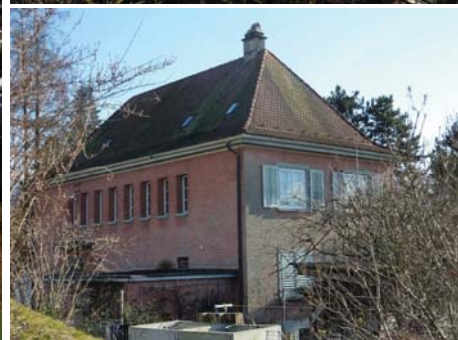
Zweigeschossiger, traufständig stehender Bau unter einem leicht aufgeschobenen Walmdach; in der Mitte der Hauptfront ein eingeschossig vorspringender Erker mit darüberliegendem Balkon; drei kleinere Dachgauben; Hauseingang mit Rundbogenportal auf der Rückseite; daneben ein eingeschossiger, vermutlich jüngerer Anbau.

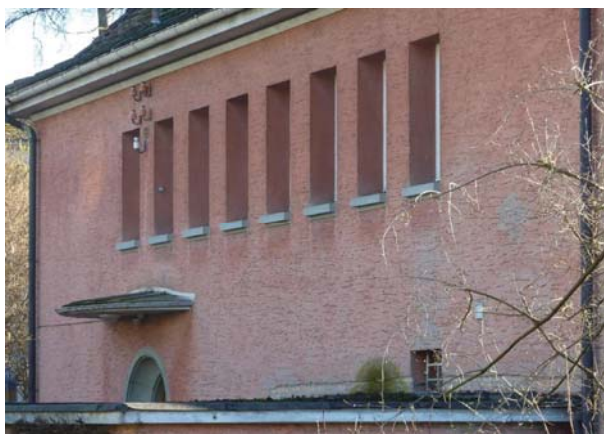
Rückwärtige Fassade

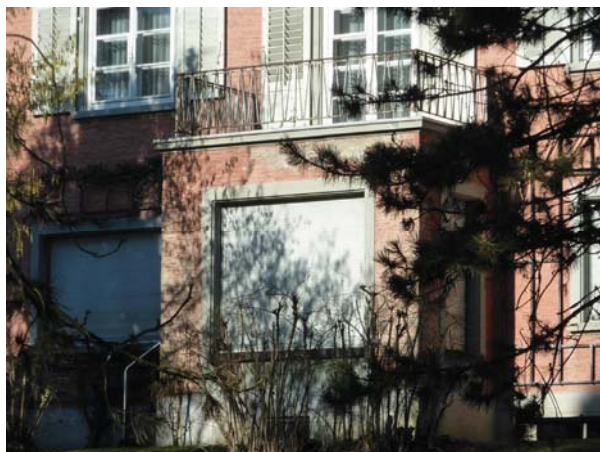
Details Hauptfassade
