GEMEINDE  
**UZNACH**

Projekt Nr. 1.079.3.009

22. Mai 2023

## **Inventar Kulturgüterschutz**

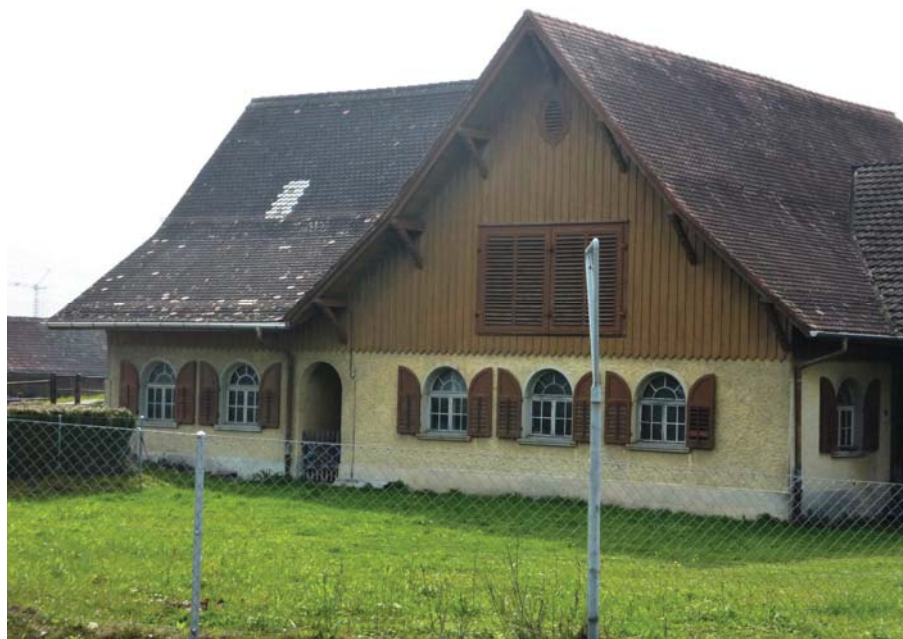
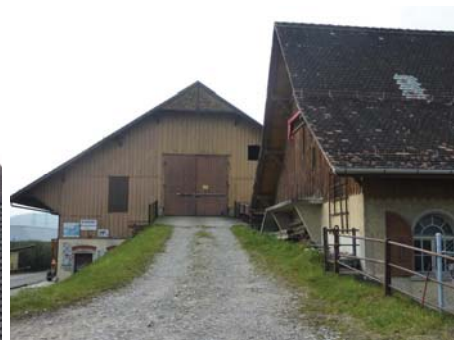
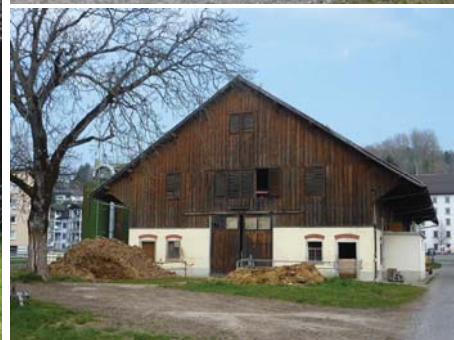
Grossvolumige, landwirtschaftliche Ökonomiebauten, in mehreren Etappen erstellt bzw. erweitert; gemauertes Sockelgeschoss, Obergeschoss als Holzständerbau unter jeweils steilem Giebeldach; Ass. Nr. 60 als Kreuzfirstbaute, Ass. Nr. 61 als Giebelbaute; Bauten optisch verbunden durch die Hocheinfahrt zu Ass. Nr. 61.

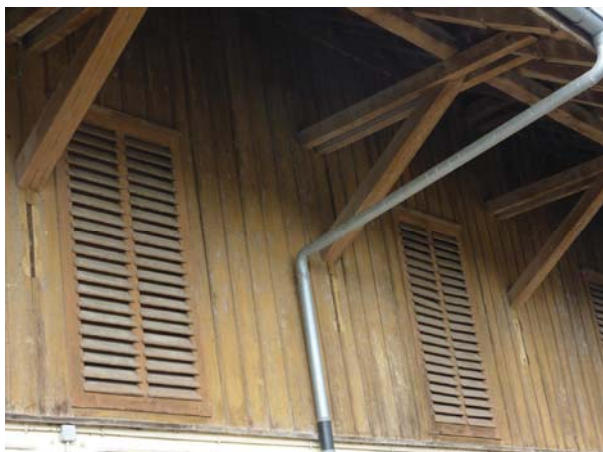
Detail Obergeschoss Ostfassade Ass. 61

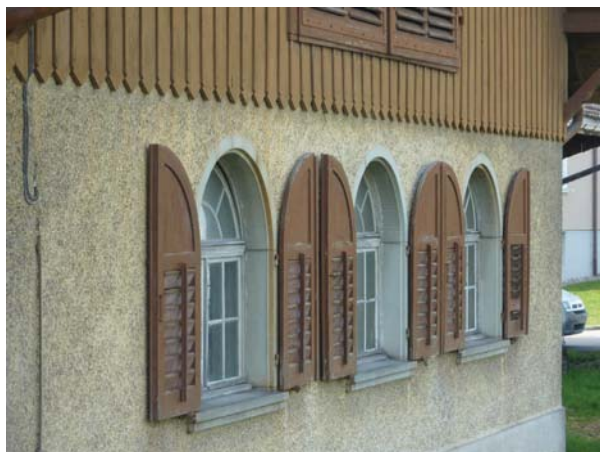
Detail Sockelgeschoss Nordfassade Ass. 60

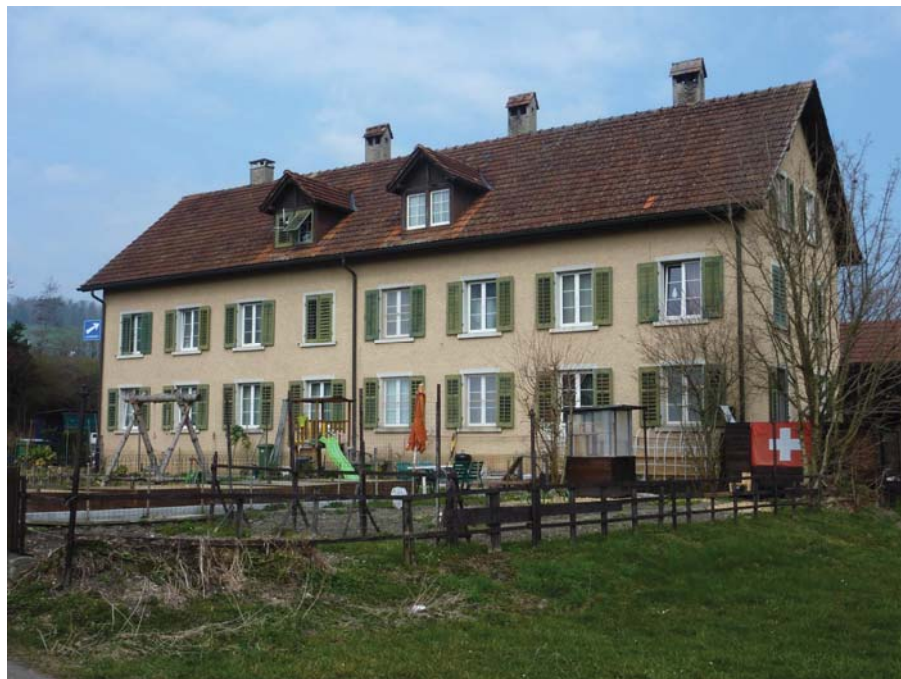
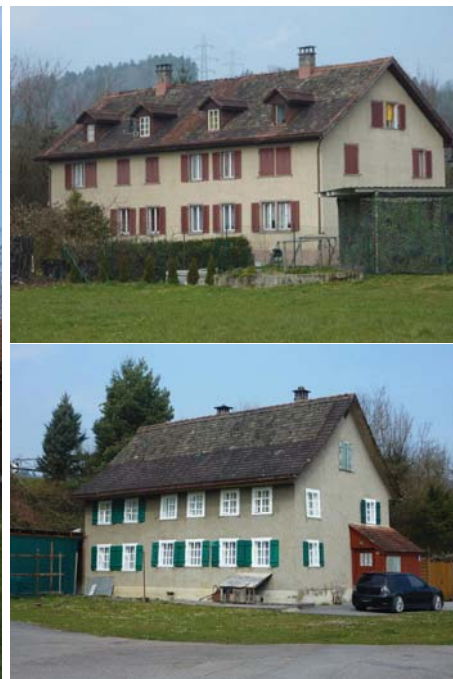
Zweigeschossige Reihenwohnhäuser unterschiedlichen Alters mit 1 x 2 (eventuell ehemals 3) sowie 2 x 5 Wohneinheiten unter steilen Giebelböden; traufständige Ausrichtung, Hauptfassade mit Vorgärten nach Süden; Hauszugänge von Norden; streng axiale Gliederung in sich wiederholender identischer Abfolge; einzelne Giebellukarnen, ansonsten Dächer weitgehend geschlossen.

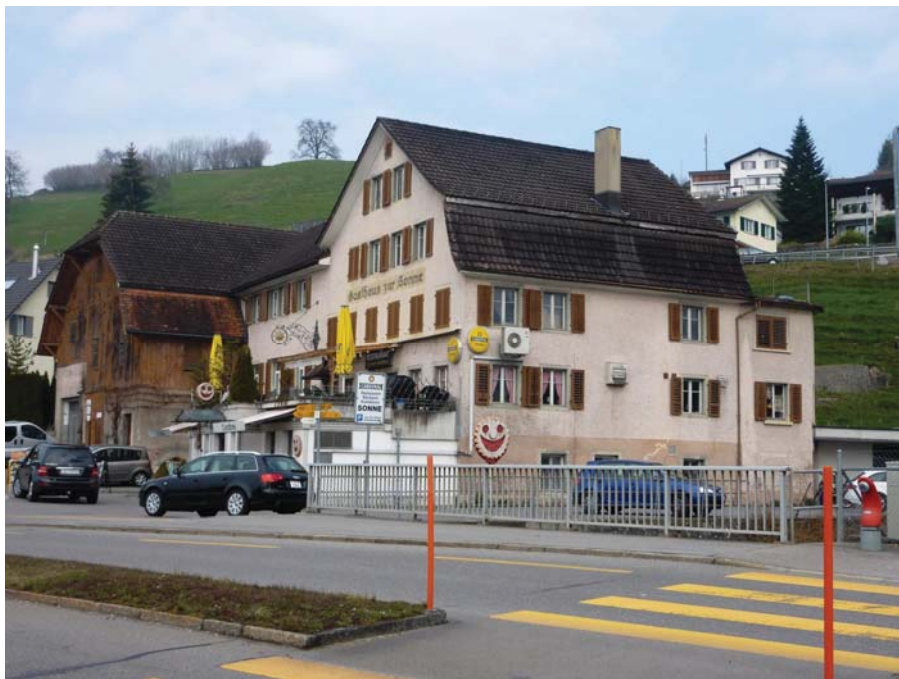
Viergeschossiges Gasthaus unter barock geschwungenem Mansardgiebeldach, auf eingeschossigem Sockel; Erweiterung unter Querfirst, nach Westen verbunden mit einem grossvolumigen Ökonomiegebäude, ebenfalls unter einem Mansardgiebeldach; verschiedene ein- bis zweigeschossige Anbauten an der Hauptfront wie an der Rückfront; geschlossene Dachflächen ohne Aufbauten; Ökonomiegebäude mit Hocheinfahrt (unter Quergiebel) von Westen.

Stattliches Gasthaus mit auffälliger Gesamterscheinung; durch die verschiedenen, teils schlecht gelösten Um- und Anbauten in der Gesamterscheinung stark an Qualität verloren; hoher Sanierungsbedarf.

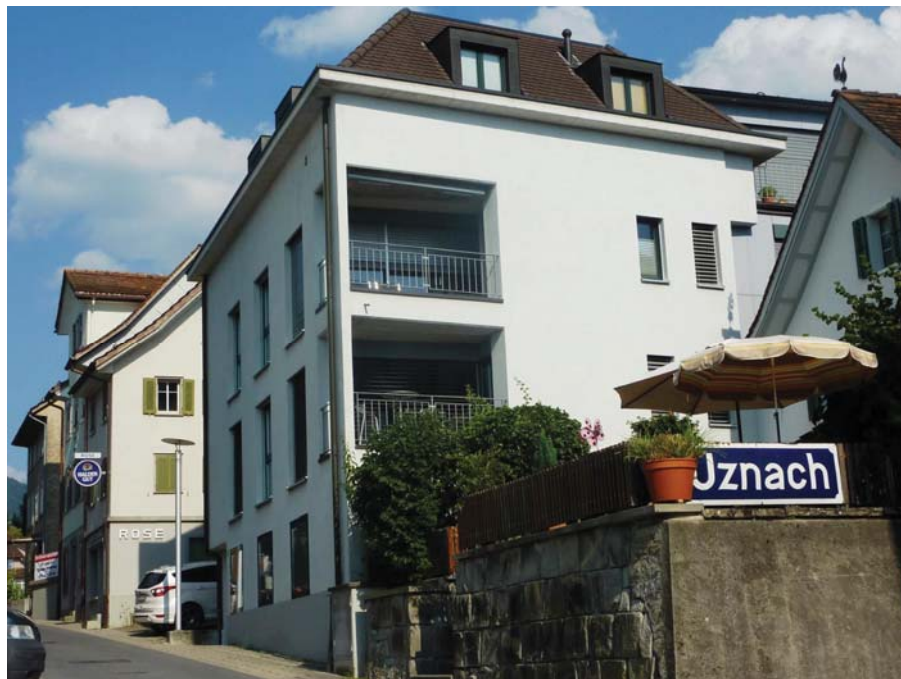
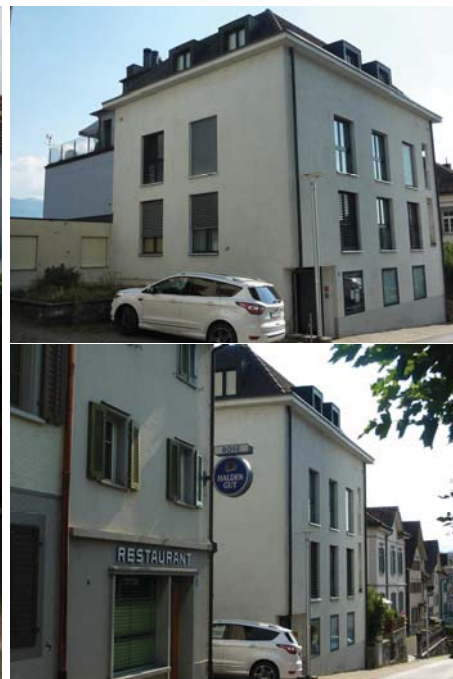
Kubischer, dreigeschossiger, gemauerter Bau mit achsialer Fassadengliederung; Balkone in Form von eingezogenen Loggias. Hauszugang an der nordöstlichen Gebäudeecke. Steiles Walmdach über durchlaufendem, betontem Dachvorsprung; ausgebautes Dachgeschoss, belichtet über regelmässig verteilte Giebelgauben in jeweils gleicher Art. Zur Südseite ein dreigeschossiger Anbau mit zusätzlichem Attikageschoss unter flach geneigtem Dach; verschiedene Vor- und Rücksprünge in der Fassadenflucht; offene Balkone bzw. Terrasse im Attikageschoss.

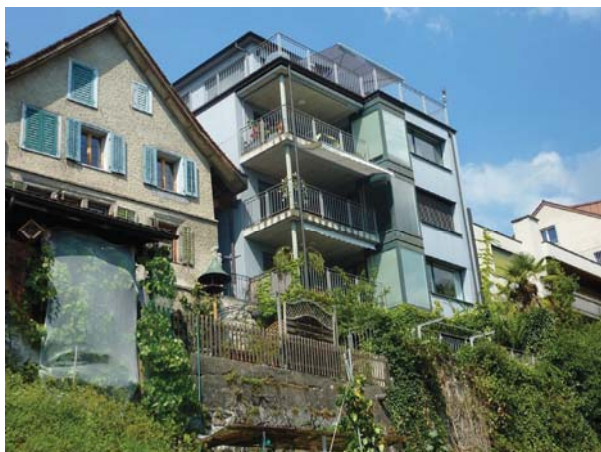
Der südliche Bauteil ist weit weniger konsequent gestaltet. Materialisierung, Fassadengestaltung, Vor- und Rücksprünge ergeben ein unruhiges Gesamtbild. Die südseitige Ansicht der Häuserreihe der Obergasse über der Stadtmauer erlaubt zwar kaum mehr eine architektonische Anbindung, da die Gesamtansicht bereits von unzähligen verschiedenen Bauformen geprägt ist. Dennoch sollte auch für solche Situationen der Grundsatz gelten, sich mit neuen Lösungen nicht von sämtlichen bestehenden Mustern abzusetzen, sondern Anknüpfungspunkte aufzunehmen und diese in zurückhaltender Art modern umzusetzen.

Südansicht Obergasse 28

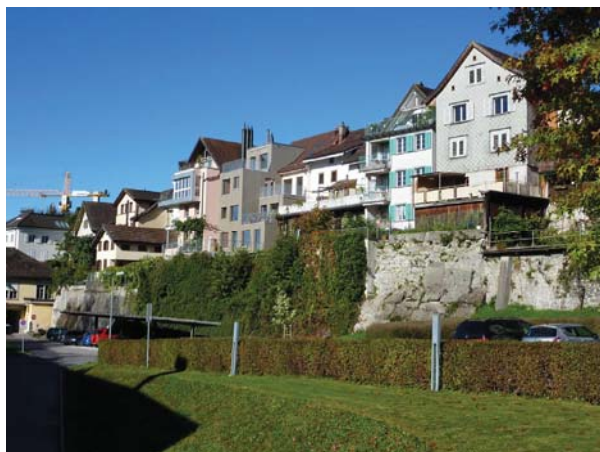
Südansicht Baureihe Obergasse

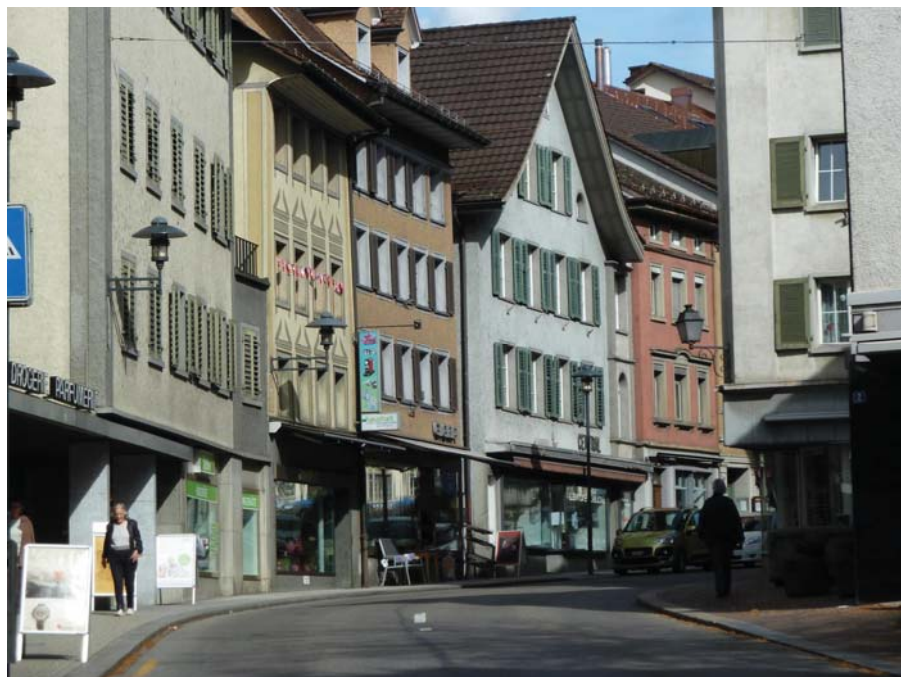
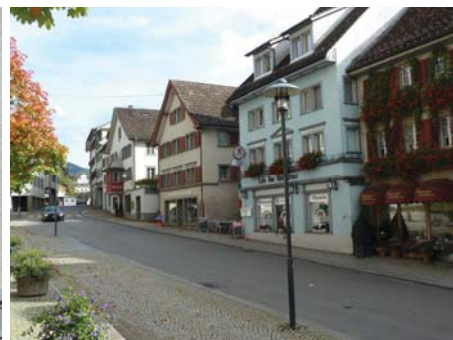
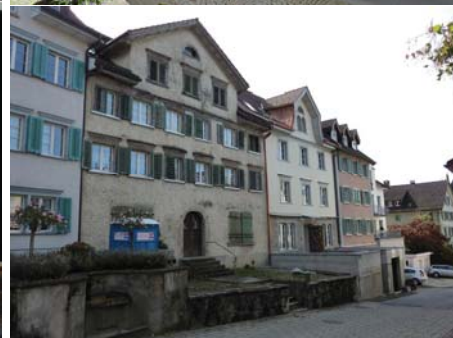
OS01

**ISOS Inventarbeschreibung, 1974:** Das Städtchen liegt auf einem halbinselförmigen Hügelsporn über der Linthebene. Die abfallende Hauptgasse verläuft leicht gekrümmt, südöstlich dazu die parallele Nebengasse (Obergasse). Vor den beiden Stadtausgängen treffen sich die beiden. Eine vorwiegend geschlossene Häuserzeile mit traufständigen Bauten säumt die Hauptgasse. Hier haben die Häuser zum Teil auch arkadierte Erdgeschosse. An der Nebengasse weisen die Zeilen oft Lücken auf und die Gebäude wechseln zwischen trauf- und giebelständiger Ausrichtung. Die Bebauung ist einheitlich in Bezug auf die durchgehenden Fensterreihen sowie das Baumaterial. Die Breite der Bauabschnitte sowie die Gebäudehöhe variiert allerdings. Vor der Stadtkirche liegt ein Tangentialplatz. Ein kleiner Platzraum mit Brunnen hat sich vor dem unteren Stadtausgang gebildet. Bei der östlichen Häuserzeile der Nebengasse finden sich vereinzelt Gärten, die am südöstlichen Stadtrand als Terrassen gestaltet sind.

**Aktuelle Beschreibung:** Das Städtchen ist in den vergangenen Jahren in den Strukturen weitgehend unverändert geblieben. Einzelne Bauten wurden renoviert und teilweise auch verändert. Der Gesamteindruck ist jedoch praktisch ungeschmälert erhalten geblieben. Die Strassenräume wurden gestalterisch stark aufgewertet (Umgestaltung, teilweise Pflasterung, Bepflanzung, Strassenbeleuchtung), der Verkehr durch das Städtchen ist für das Ortsbild jedoch eine starke Belastung. Am stärksten verändert hat sich der nördlich angrenzende Aussenraum des Städtchens (Stadtgraben) mit diversen, teilweise auch grösseren Nebenbauten.

Die drei Häuserzeilen des Städtchen mit ihren Zwischenbauten und Zwischenräumen sowie der Burgplatz mit den beiden östlich vorgelagerten Bauten sind als bauliche Einheit einem Substanzschutzbereich (Ortsbildschutzbereich A) zuzuordnen. Das Areal des Gasthaus Rössli soll als weiterer wichtiger Auftakt zum Städtchen der gleichen Schutzkategorie angehören. Die diversen Neben- oder untergeordneten Bauten im nördlich angrenzenden Rückraum des Städtchen gehören jedoch in ein Umgebungsschutzgebiet (empfindliches Baugebiet).

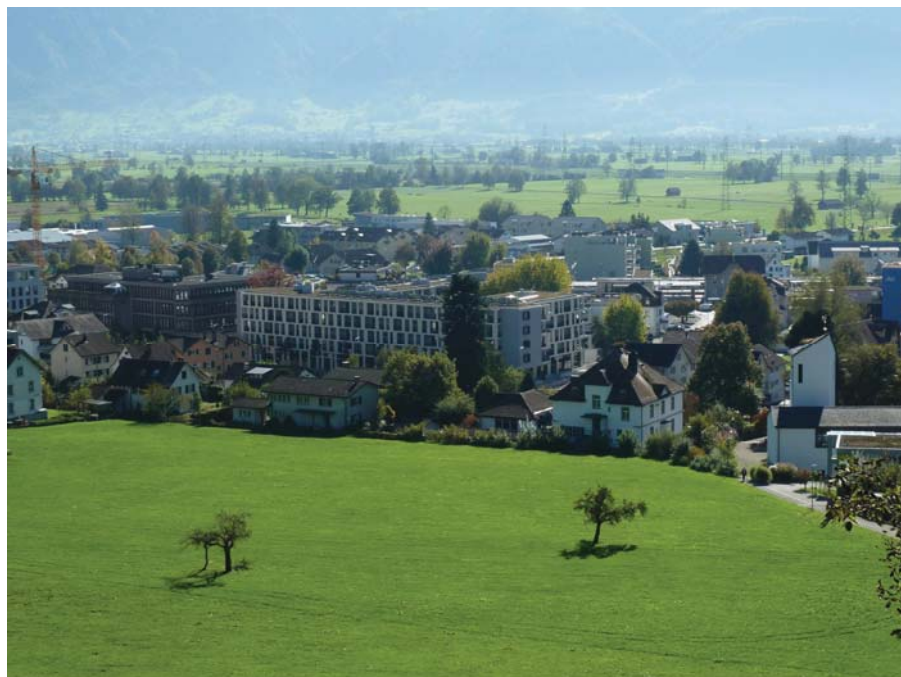
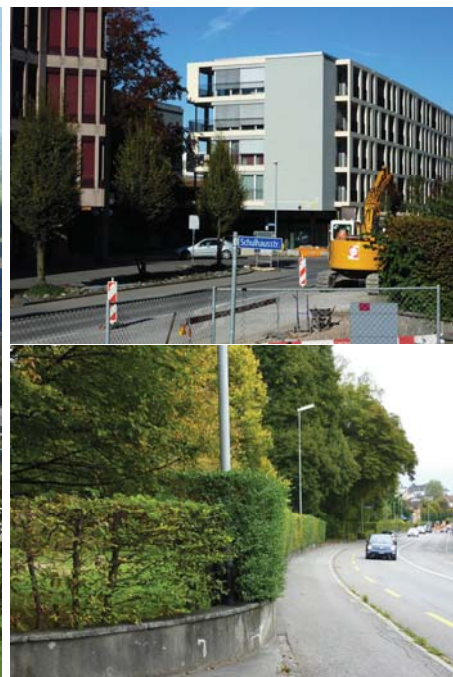
OS02

**ISOS Inventarbescrieb, 1974:** Die Bebauung entlang der westlichen Ausfallsachse (Zürcherstrasse) schliesst rechtwinklig an die Altstadt an. Die Bauten sind locker und in unregelmässigen Abständen an der breiten geteerten Durchgangsstrasse aufgereiht. Sie stehen trauf- oder giebelständig hart an der Achse. Vor und zwischen den Bauten liegen vereinzelt Gärten. Das Westende ist ein Villen- und Wohnquartier in leichter Südhanglage. Die Bauten stehen locker an den Stichsträsschen, wobei sie im westlichen Teil parallel zur Zürcherstrasse stehen. Die herrschaftlichen Villen mit schlichten Baukuben und verhaltenen historistischen Formen wechseln mit kleineren Wohnhäusern ab. Im östlichen Teil besteht eine Reihe von zweigeschossigen Wohnbauten mit Walmdächern. In den grossen Zwischenbereichen liegen Wiesstücke, Pärke mit Bäumen und Sträuchern sowie einzelne Gärten.

**Aktuelle Beschreibung:** Die Bebauung entlang der Zürcherstrasse hat sich in den vergangenen Jahren nord- bzw. südseitig diametral entwickelt: Während auf der Nordseite die historischen Bebauungsstrukturen weitgehend erhalten geblieben sind, ist die ehemalige Bebauung auf der Südseite durch eine verdichtete, bis fünfgeschossige Zentrumsbebauung ersetzt worden. Südlich der Zürcherstrasse bis zum Bahnhof hat sich ein neuer, in sich geschlossener Ortsteil mit einer eigenständigen und vom nördlichen Teil der Zürcherstrasse klar abgesetzten Bebauungsstruktur entwickelt (siehe auch OS07).

Das Gebiet nördlich der Zürcherstrasse, ab dem Städtchen bis zur Zufahrtsstrasse 'Im Zübli' ist in einer Bautiefe von zwei bis drei Bauten (gemäss Abgrenzung ISOS G2 und G3) einem Strukturschutzgebiet (Ortsbilschutzgebiet B) zuzuordnen.

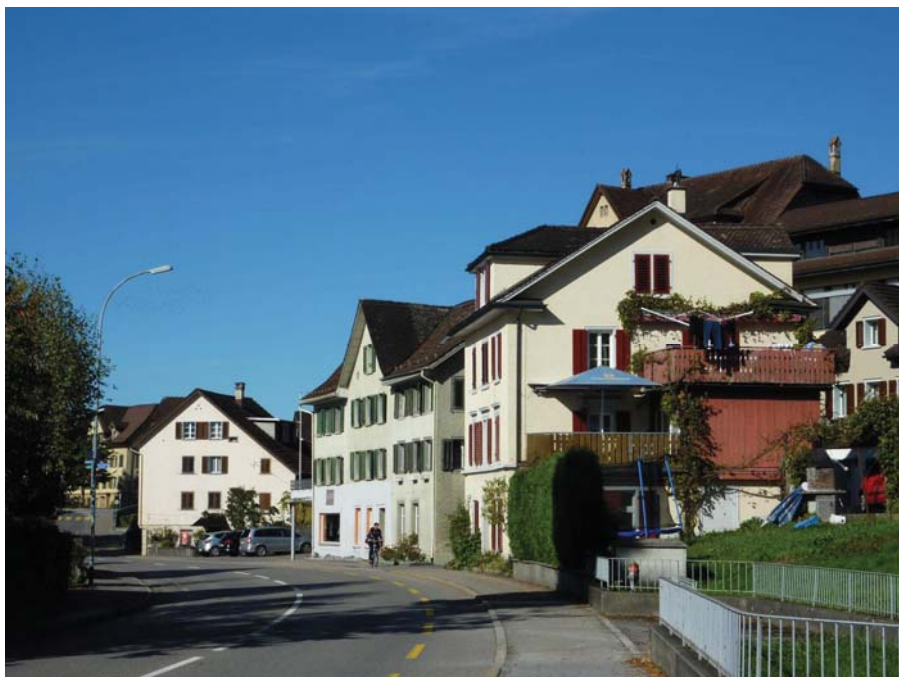
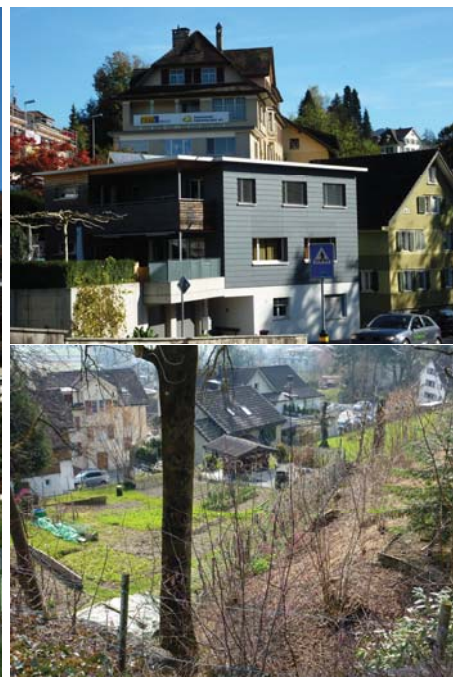
OS04

**ISOS Inventarbeschrieb, 1974:** Die östliche Vorstadt wird im Norden und Süden von Ausfallstrassen begrenzt. Die trauf- und giebelständigen Bauten sind mehrheitlich dicht an der Strasse aufgereiht und mit ihrer Hauptfassade nach Süden orientiert. Einige Bauten, wie beispielsweise die Druckerei (ein voluminöser Längsbau mit Walmdach), stehen weiter hangaufwärts. Kleinere Gärten und Wiesenstücke mit Büschen prägen die Zwischenbereiche.

**Aktuelle Beschreibung:** Die östliche Vorstadt präsentiert sich seit Jahren praktisch unverändert. Im westlichen Spitz des Gebietes, bei der Verzweigung Gasterstrasse / Rickenstrasse ist vor einigen Jahren ein in der Kubatur eigenständiger Ersatzbau erstellt worden, der sich aber recht unauffällig in die Gesamtbebauung einfügt. Aktuell ist eine weitere Verdichtung des Gebietes unterhalb der Buchdruckerei vorgesehen. Basis dafür bildet ein Überbauungsplan (Überbauungsplan Buchdruckerei vom 30.04.2014, Parz. 27, 29, 33), der folgenden Zweck verfolgt: Stärkung der architektonischen Qualitäten des Bestandes und Klärung der Schnittstellen zwischen den einzelnen Baukörpern; Regelung der Erschliessung und Parkierung.

Eine Verdichtung ist denkbar und soll grundsätzlich ermöglicht werden (siehe auch Überbauungsplan Buchdruckerei), jedoch unter dem Vorbehalt der Strukturhaltung. Die östliche Vorstadt (gemäss Abgrenzung ISOS B 0.1, jedoch bis und mit Parz. 498) ist einem Strukturschutzgebiet (Ortsbilschutzgebiet B) zuzuordnen.

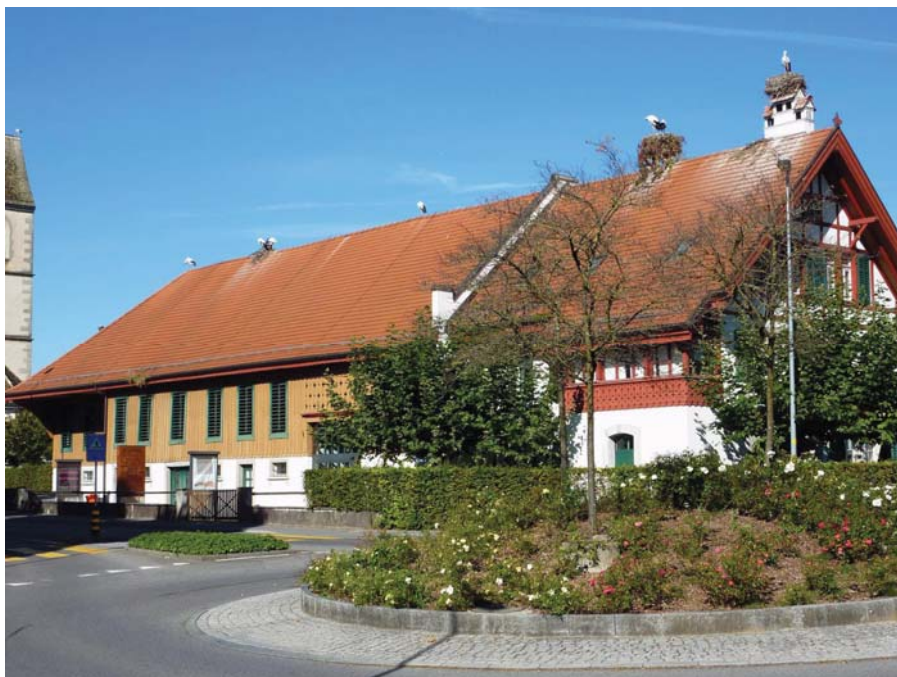
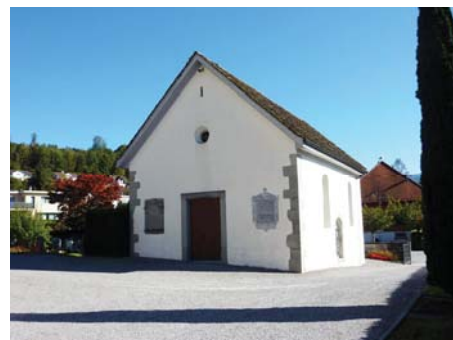
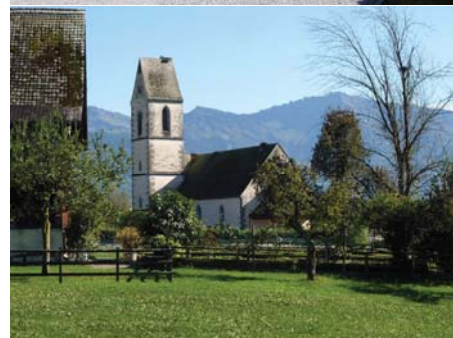
OS05

**ISOS Inventarbeschrieb, 1974:** Die Baugruppe bei der Kreuzkirche ist das älteste Siedlungszentrum des Ortes. Die lockere Bebauung besteht aus durchwegs geosteten Bauten und umfasst die Kreuzkirche, die Friedhofskapelle und einem traufständigen Bauernhof. In den Zwischenbereichen befinden sich kleinere Grünflächen sowie der Friedhof.

**Aktuelle Beschreibung:** Die Baugruppe ist in ihren wesentlichen Bestandteilen unverändert. Aus dem ehemaligen traufständigen Bauernhof (gemäss ISOS) ist der Kunsthof mit Museum entstanden. Der Rückraum des Kunsthofes ist durch eine Neubaute geschickt ergänzt worden. Anschliessend an die Baugruppe nach Westen folgt die ehemalige Wirtschaft 'Zum Hof', ein nach Süden ausgerichteter Giebelbau aus dem 18. Jh., umgeben von einer grosszügigen Grünfläche. Die historischen Bauten reihen sich entlang der Zürcherstrasse auf und bilden eine in sich geschlossene, von den umgebenden Baugebieten klar abgesetzte Baugruppe.

Die Baugruppe mit den vier geschützten Einzelbauten, dem Neubau, sowie dem umgebenden Umschwung sind als bauliche Einheit einem Substanzschutzgebiet (Ortsbilschutzgebiet A) zuzuordnen.

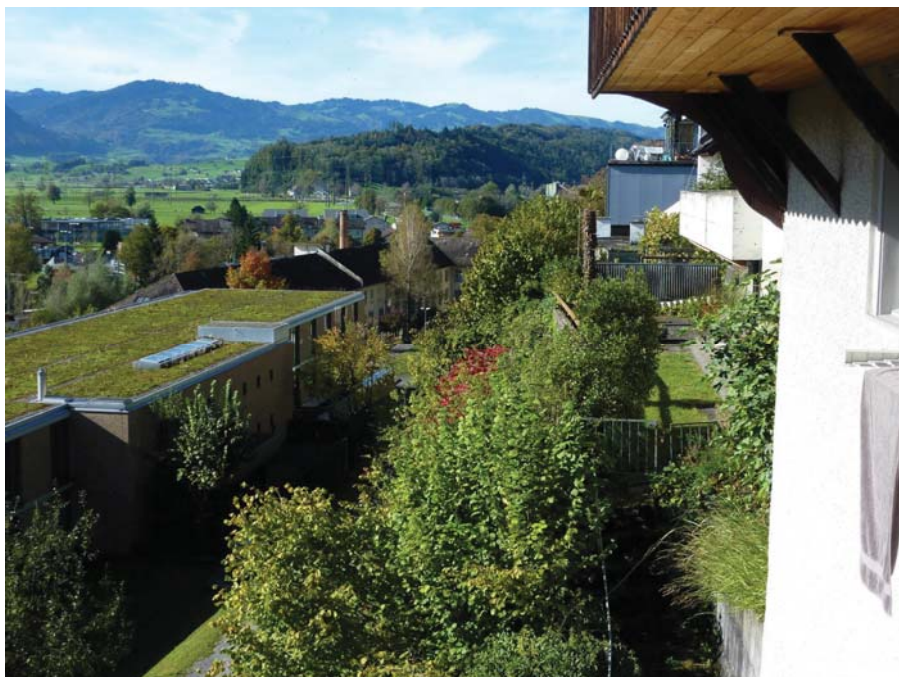
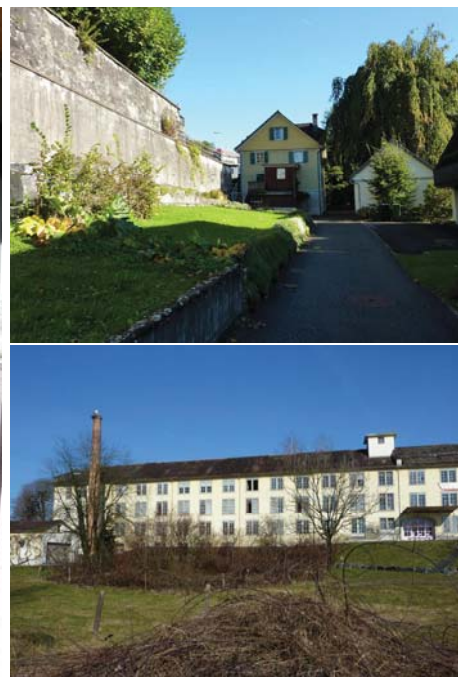
OS06

ISOS Inventarbeschreibung, 1974: Nach Südosten abfallendes Wiesengelände mit wenigen Bauten; Ortsvordergrund. Wichtige Einzelbaute: Weberei, L-förmiger Fabriktrakt, Heizhaus mit Hochkamin.

**Aktuelle Beschreibung:** Das Baugebiet am Fusse des nach Südosten abfallenden Felsspornes des Städtchens besteht aus älteren und neueren, vorwiegend grossvolumigen Einzelbauten und ist stark durchgrünt. Neben den wenigen älteren Bauten sind in den vergangenen Jahren zwei grössere Neubauten entstanden. Die bestehenden Bauten sind locker gruppiert und verfügen über reizvolle, teilweise öffentliche Zwischen- und Grünräume. Aktuell ist im westlichen Teil eine weitere Verdichtung des Gebietes geplant (Überbauungsplan Schubiger-Areal).

Das gesamte Gebiet (gemäss ISOS U-Zo I und gemäss Überlagerung Zonenplan 'empfindliches Baugebiet') ist einem Umgebungsschutzgebiet zuzuordnen.

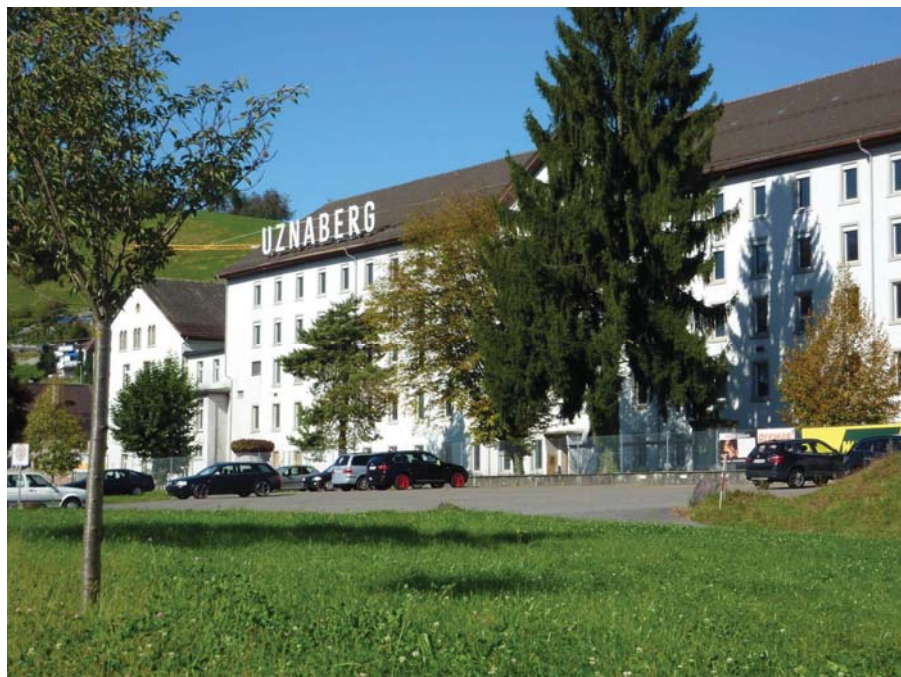
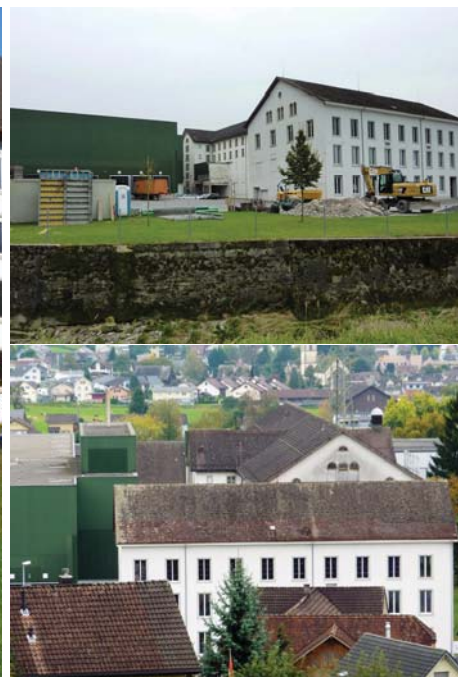
ISOS Inventarbeschreibung, 1974: Die Spinnerei Uznaberg liegt am Hangfuss unweit des Aabaches und ist von der breiten Durchgangsstrasse zurückversetzt. Der historische Haupttrakt steht in der Ost-West-Achse. Quer dazu hat es weitere Fabrikationsgebäude. Vorgelagert eine flache Wiese mit Bäumen und Buschwerk (U-Zo II).

Die Baugruppe umfasst ein bedeutendes historisches Industrieensemble, das zurückhaltend ergänzt ist mit weiteren Fabrikbauten aus jüngerer Zeit. Das Ensemble steht ortsbaulich für sich und wird im Süden durch die Kantonsstrasse, im Westen durch den Aabach, im Norden durch den ansteigenden Hang und den nachfolgenden Wald begrenzt. Es gilt insbesondere das Areal in sich stimmig zu erhalten.

Das historische Ensemble, bestehend aus einem Ost-West ausgerichteten, fünfgeschossigen Hauptbau sowie zwei quer dazu stehenden, symmetrisch angeordneten dreigeschossigen Nebenbauten wird als schützenswert eingestuft und soll als Einzelobjekt unter Schutz gestellt werden (siehe dazu K54). Ein solcher Einzelschutz umfasst grundsätzlich auch die für den Schutz der Bauten relevante Umgebung.
